(2) 実地調査

平成27年度吉野町煉瓦倉庫耐震調査・耐震計画策定業務

建物調査図

株式会社大林組 一級建築士事務所

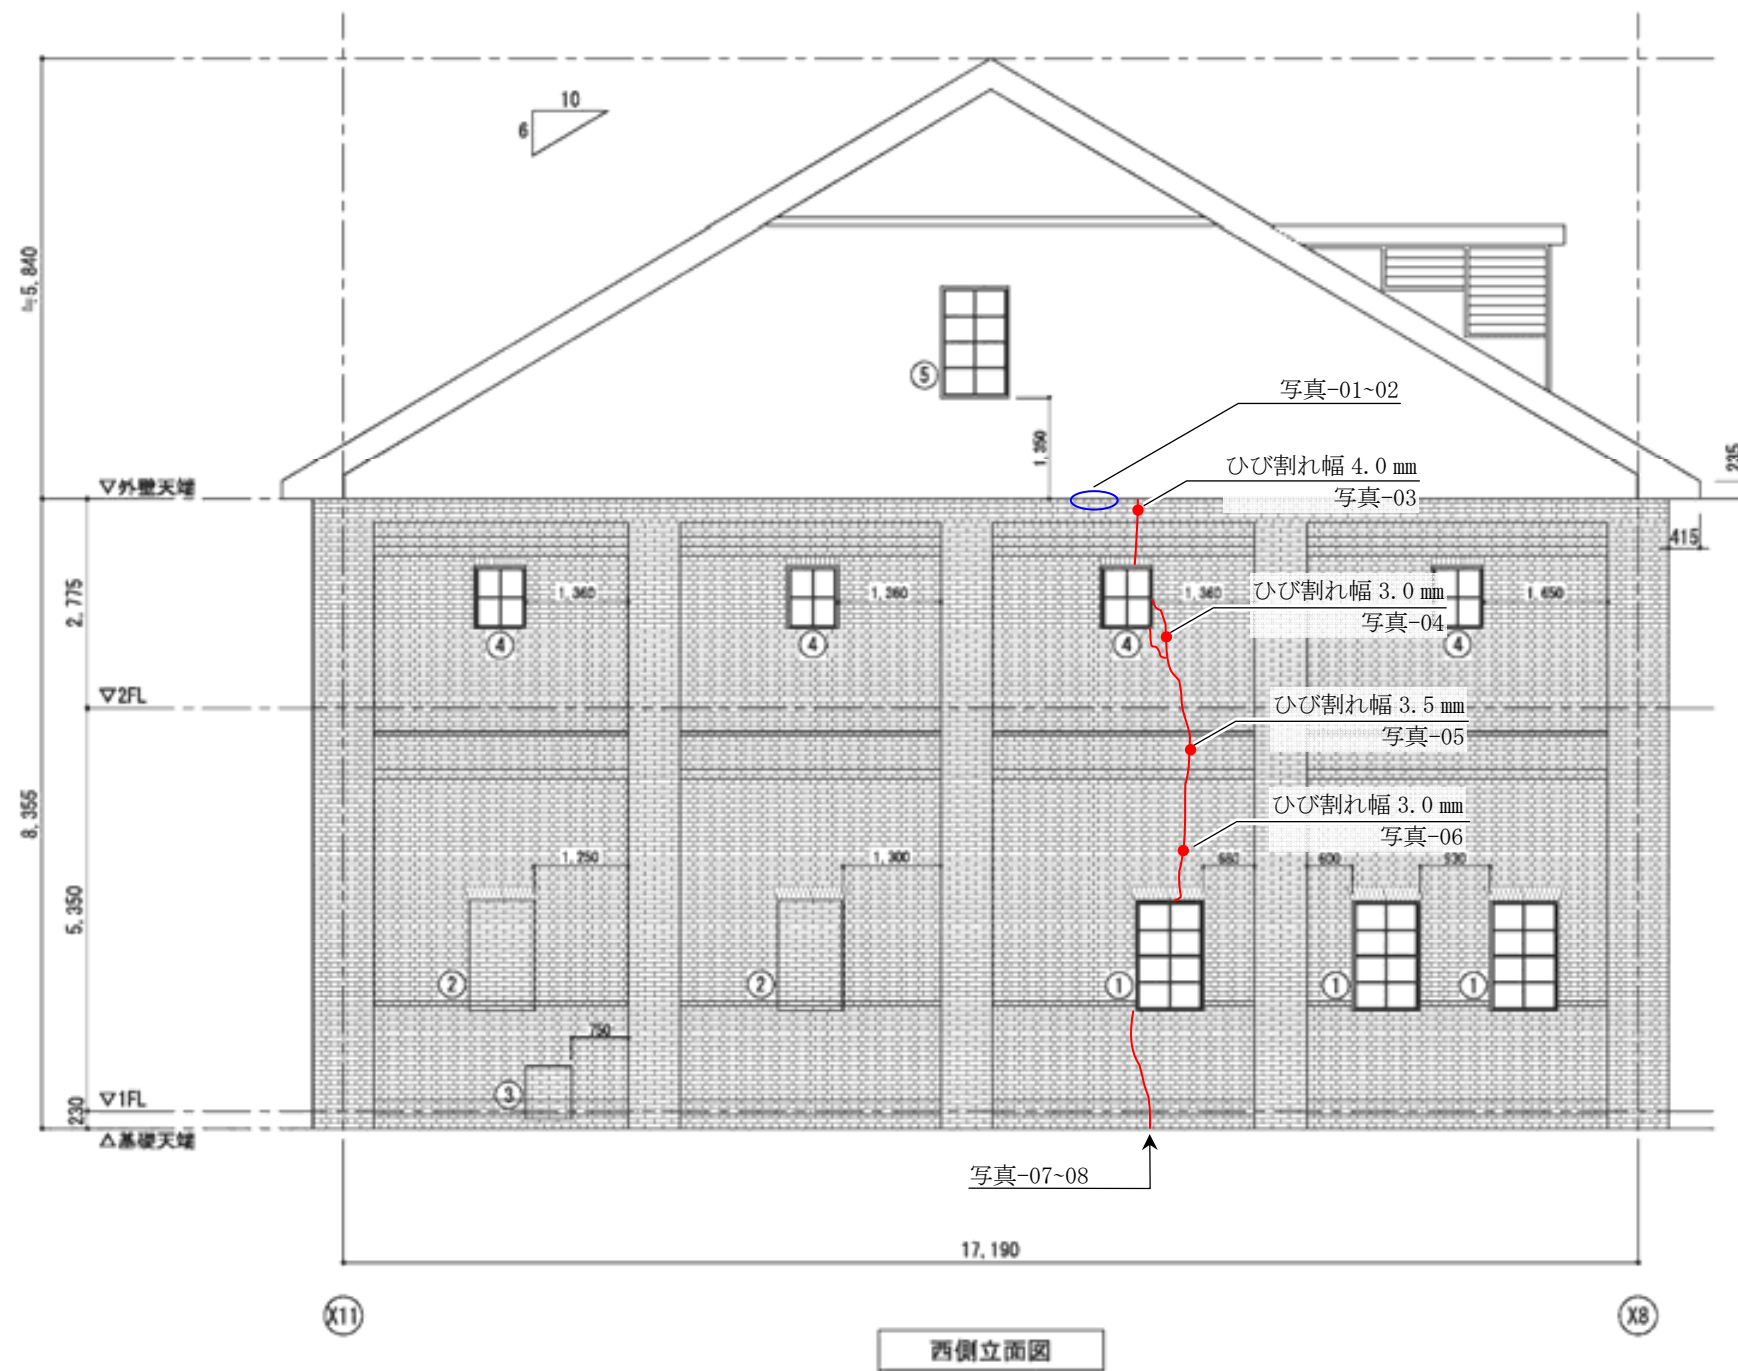
図 1.1 外壁劣化図

- 凡例—
- ~ : ひび割れを示す。
 - : ひび割れ幅測定値を示す。
 - : 欠落を示す。
 - 写真-00 : 記録写真番号を示す。

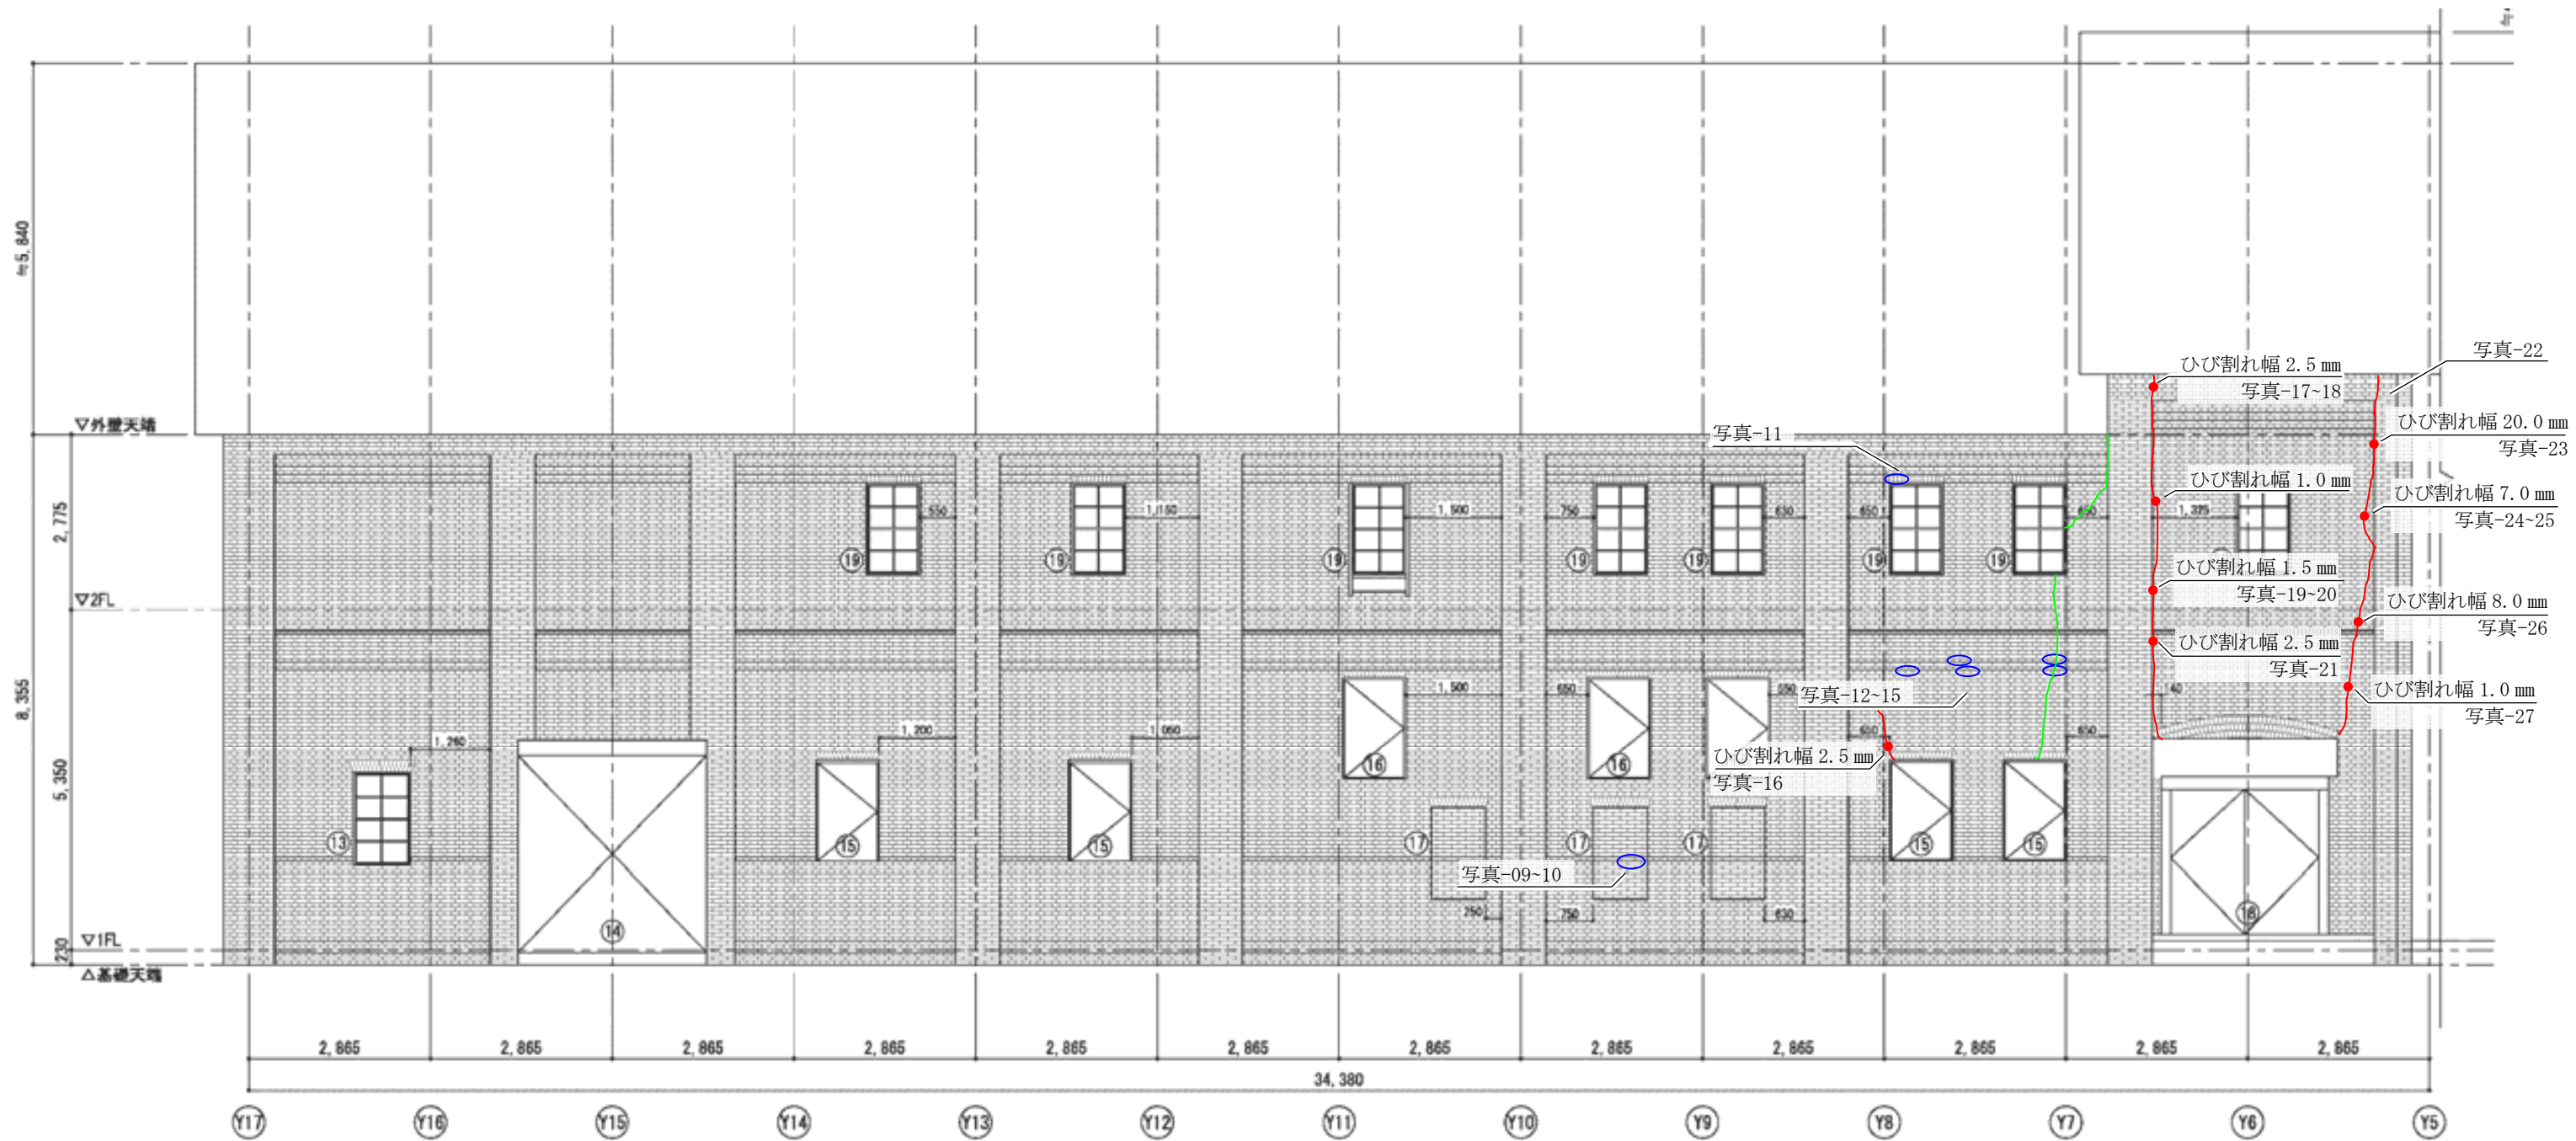
図 1.2 外壁劣化図

南側立面図

- 凡例—
- ~ : ひび割れを示す。
 - : ひび割れ幅測定値を示す。
 - : 欠落を示す。
 - ~ : ひび割れ補修跡を示す。
 - 写真-00 : 記録写真番号を示す。

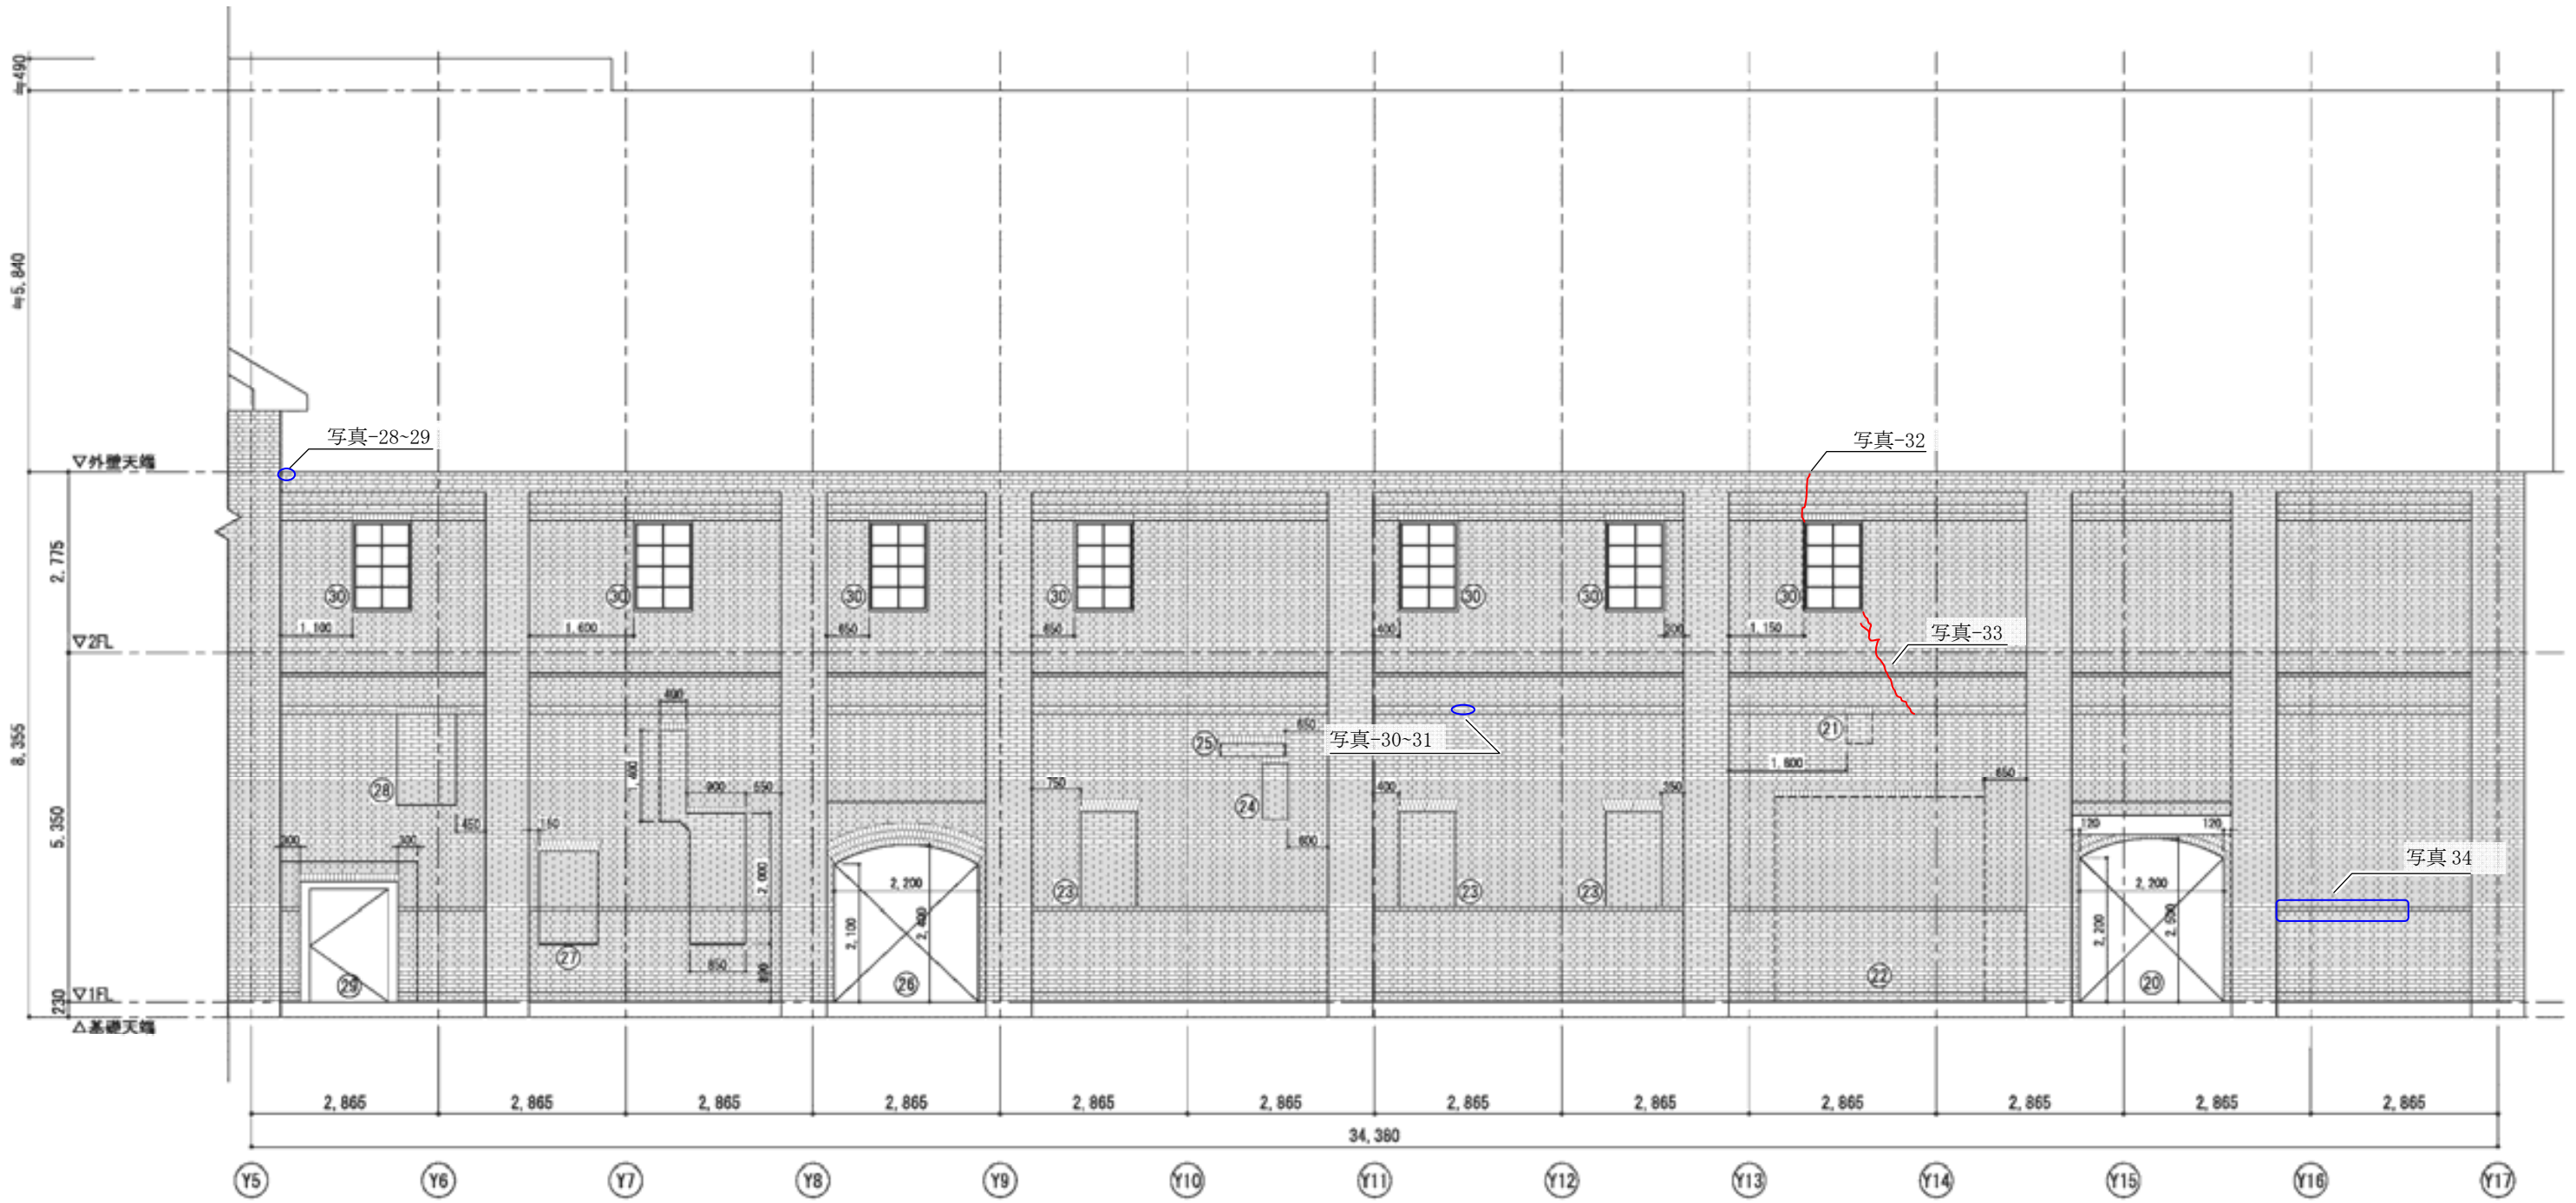
図 1.3 外壁劣化図

北側立面図

- 凡例—
- ~ : ひび割れを示す。
 - : ひび割れ幅測定値を示す。
 - : 欠落を示す。
 - 写真-00 : 記録写真番号を示す。

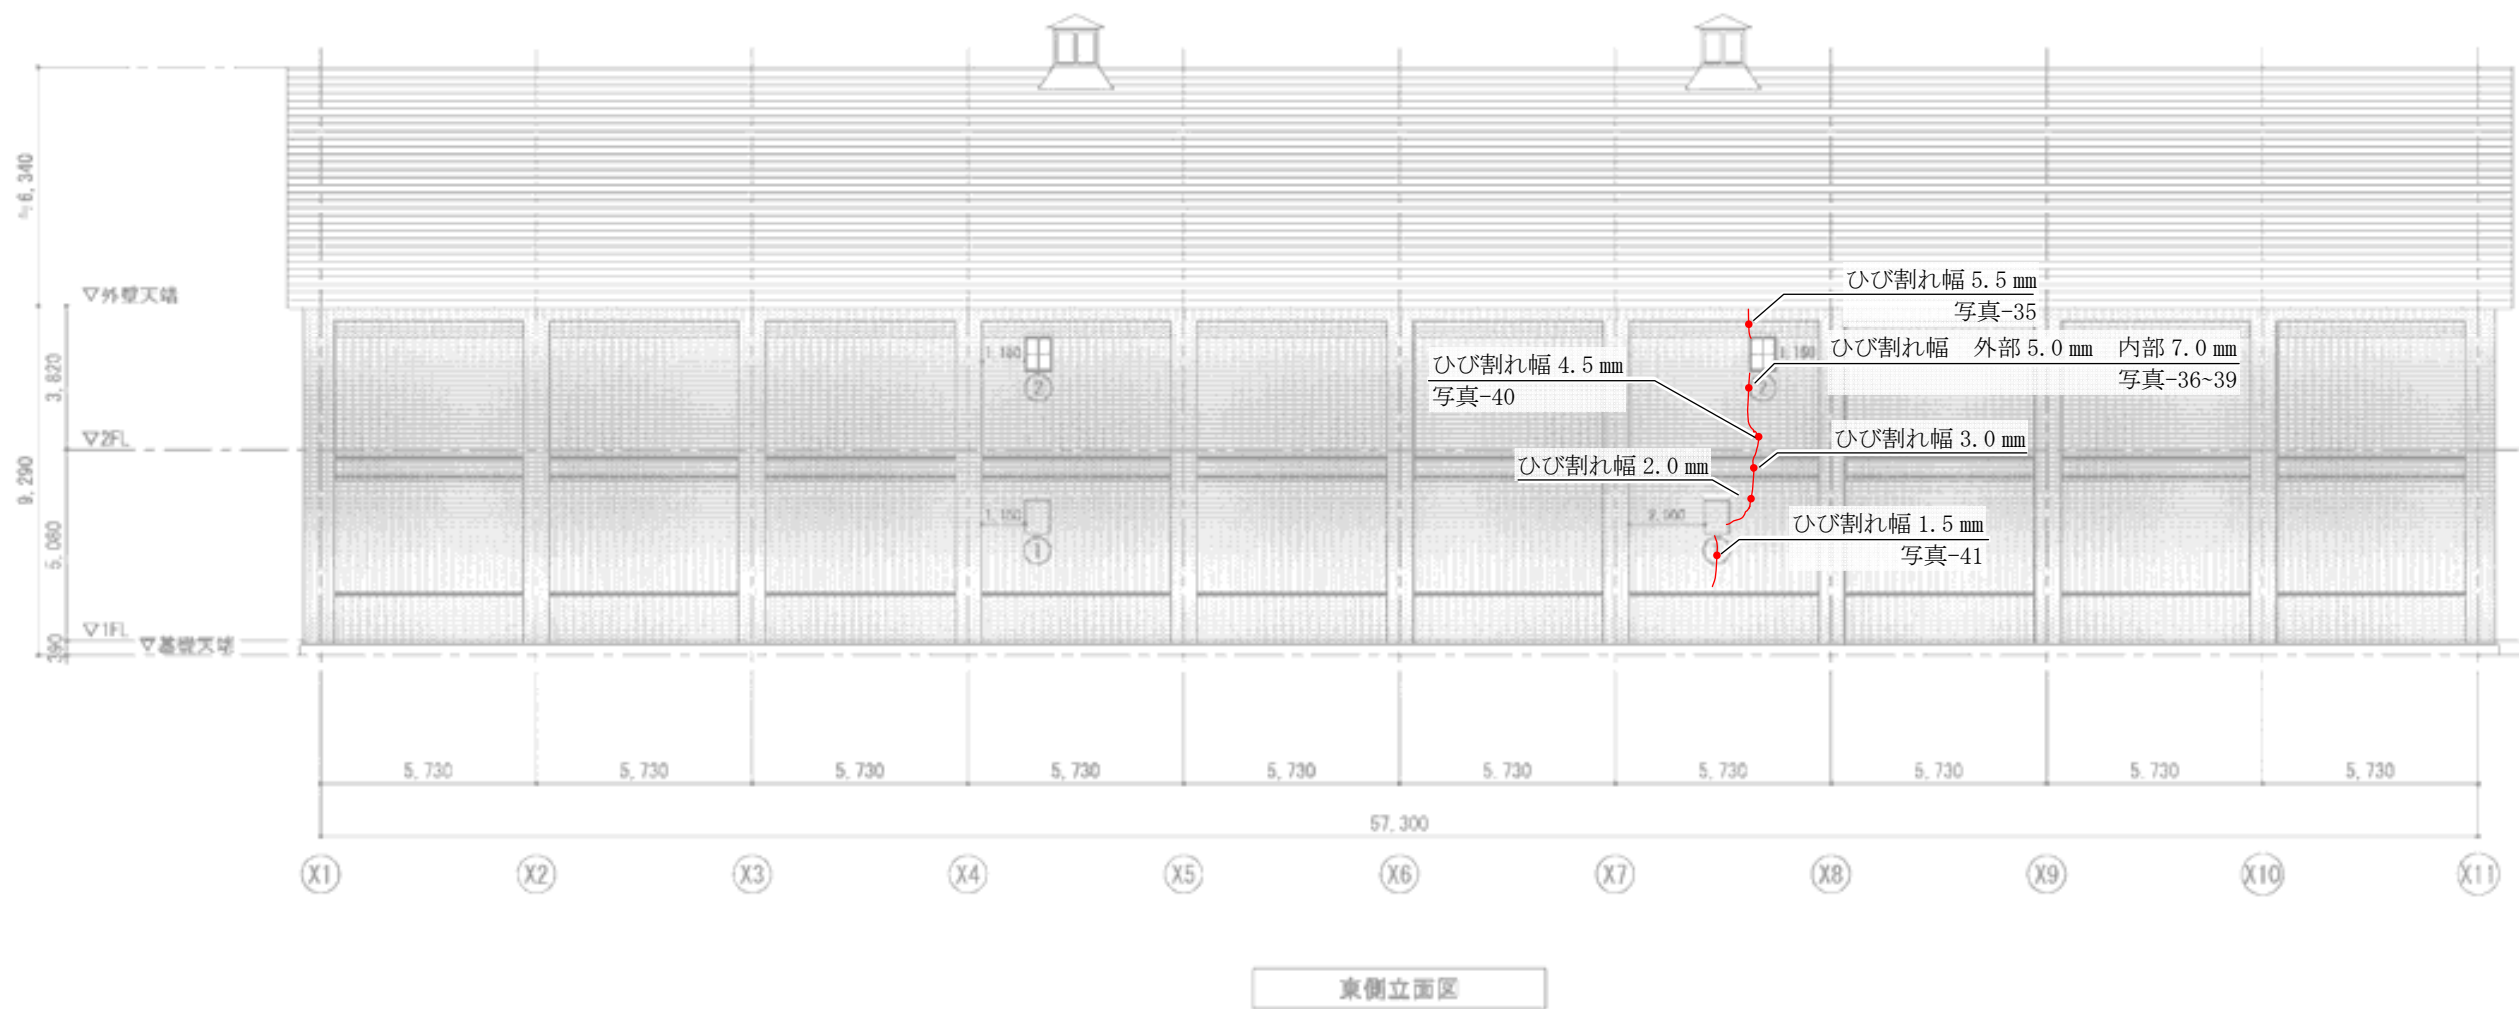
図 1.4 外壁劣化図

- 凡例—
- ~ : ひび割れを示す。
 - : ひび割れ幅測定値を示す。
 - : 欠落を示す。
 - 写真-00 : 記録写真番号を示す。

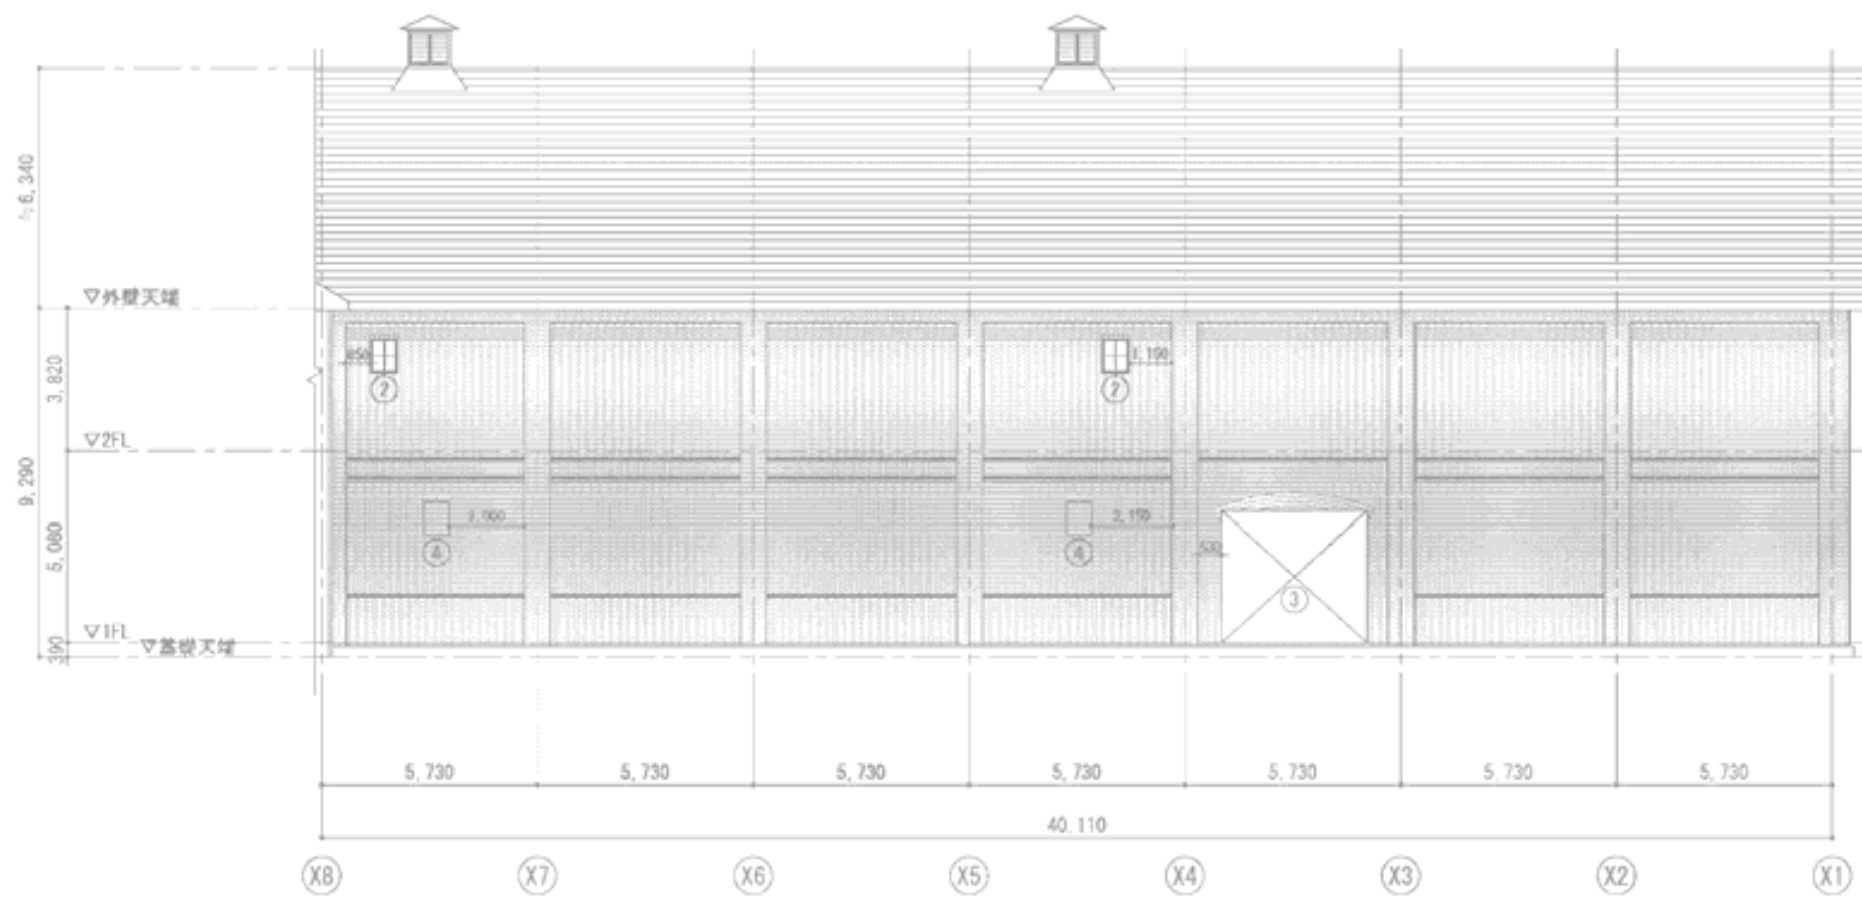
図 1.5 外壁劣化図

西側立面図

※著しい劣化なし

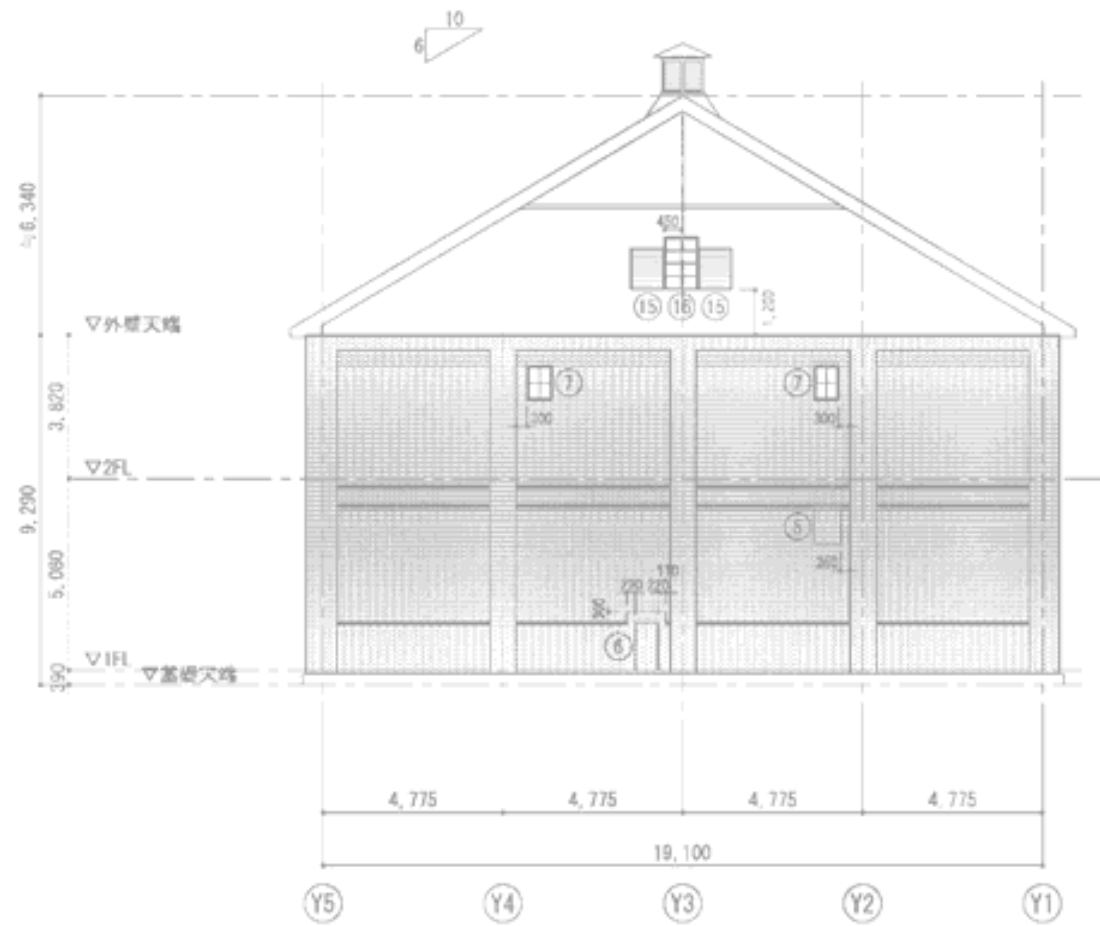
南側立面図 ※著しい劣化なし

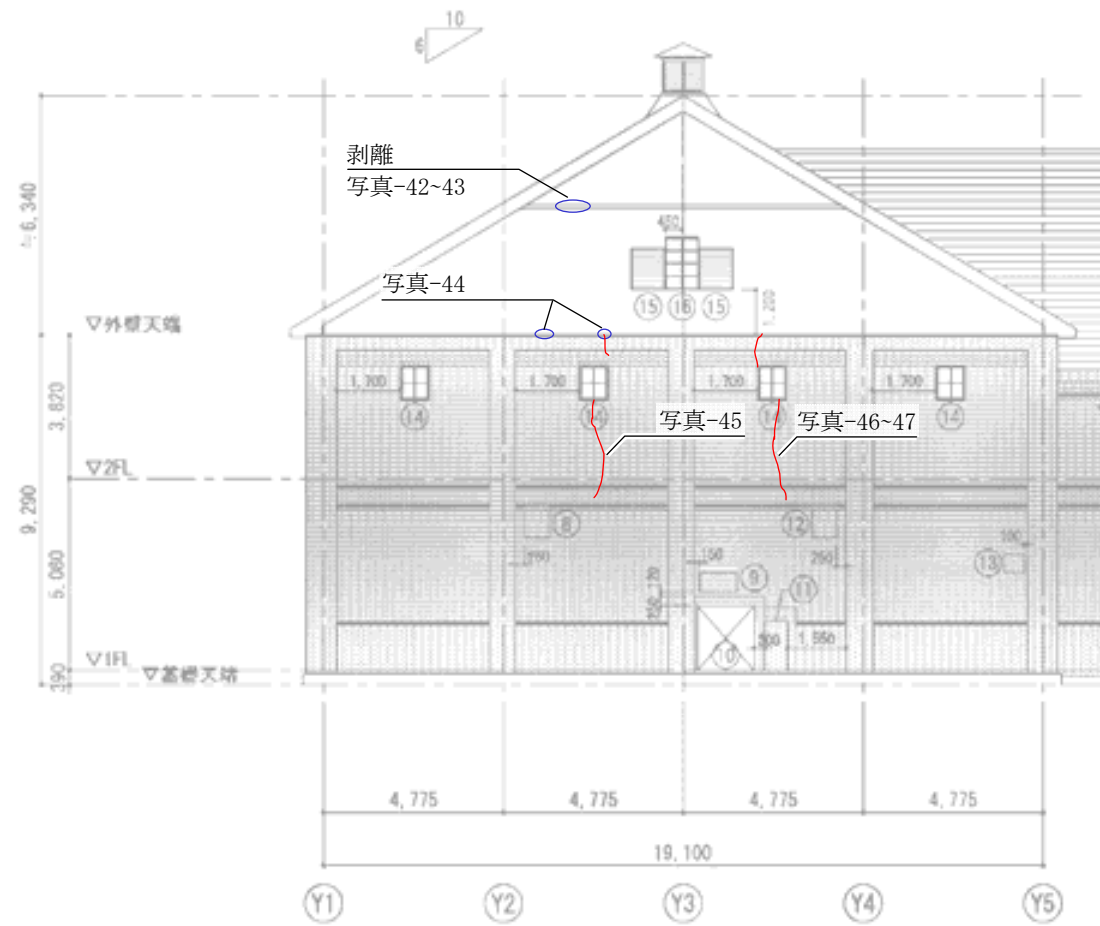
図 1.6 外壁劣化図

北側立面図

- 凡例—
- ~ : ひび割れを示す。
 - : ひび割れ幅測定値を示す。
 - : 欠落を示す。
 - 写真-00 : 記録写真番号を示す。

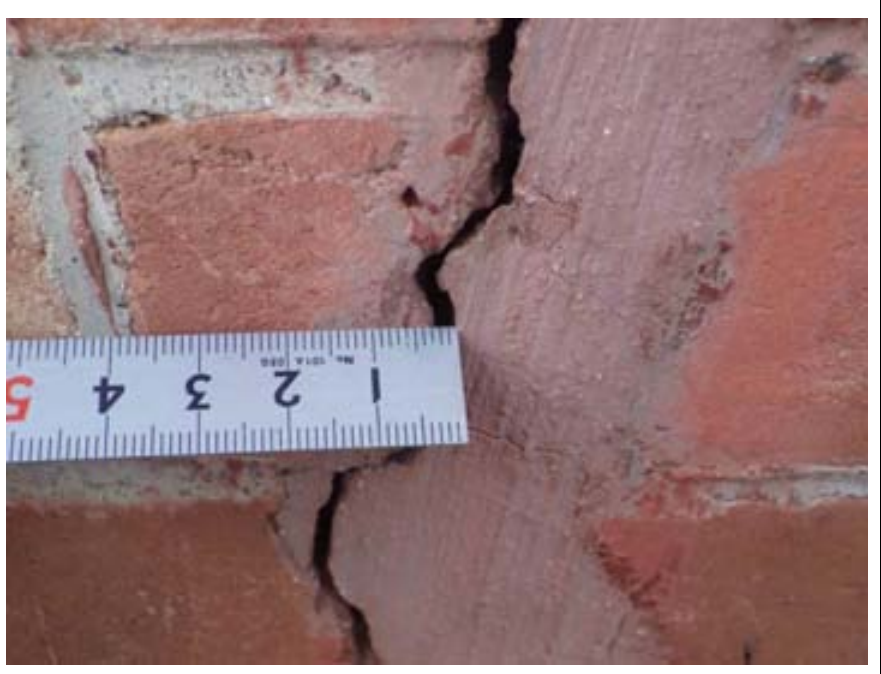
<p>写真-04</p>

<p>外壁劣化調査 A棟西面 2階 ひび割れ 幅 3.0 mm</p>

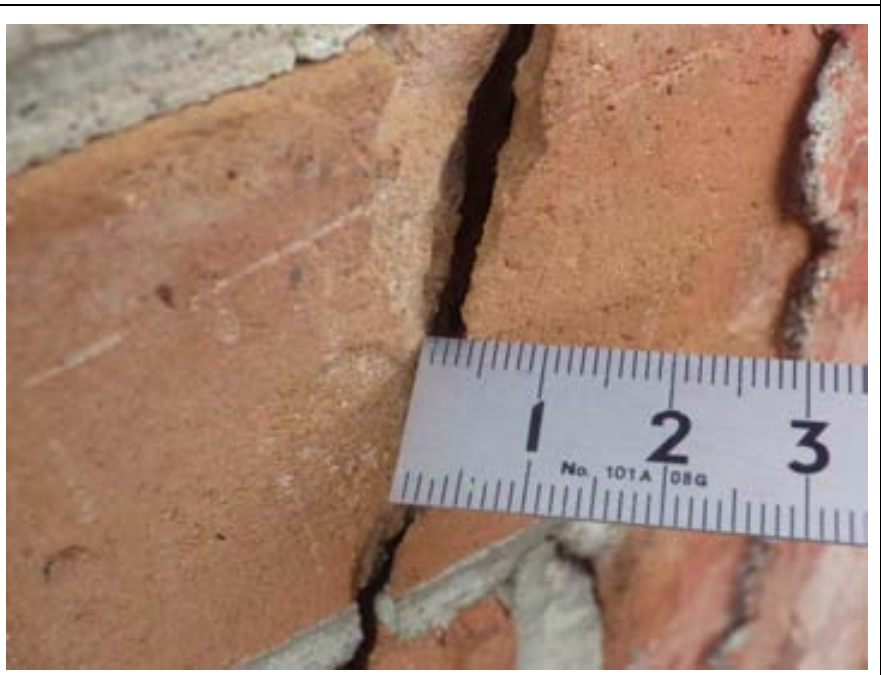
<p>写真-05 外壁劣化調査 A棟西面 2階 ひび割れ 幅 3.5 mm</p>

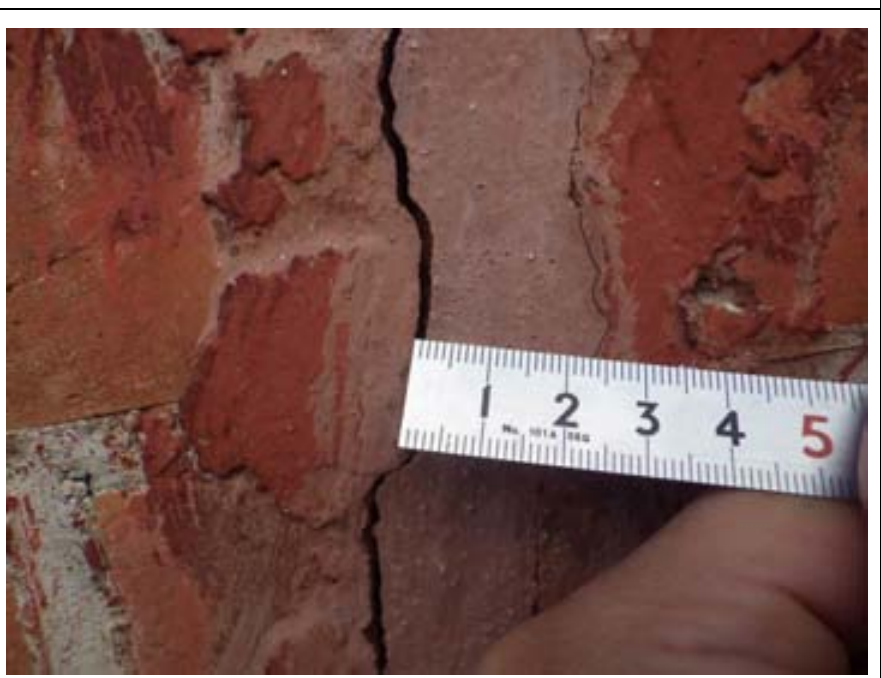
<p>写真-06 外壁劣化調査 A棟西面 1階 ひび割れ 幅 3.0 mm</p>

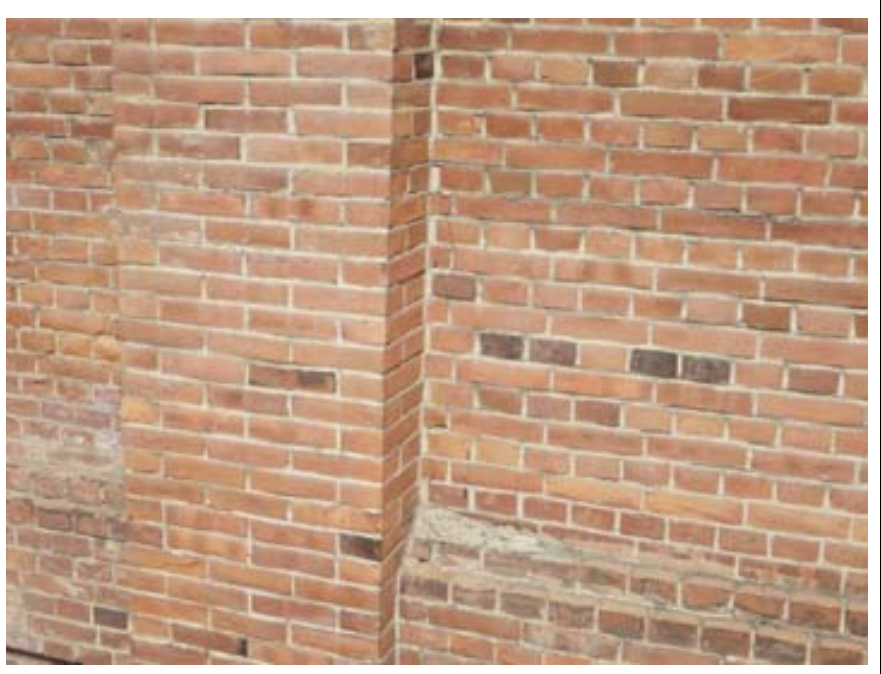
<p>写真-19</p>

<p>外壁劣化調査 A棟南面 2階 ひび割れ</p>	
<p>写真-20</p>

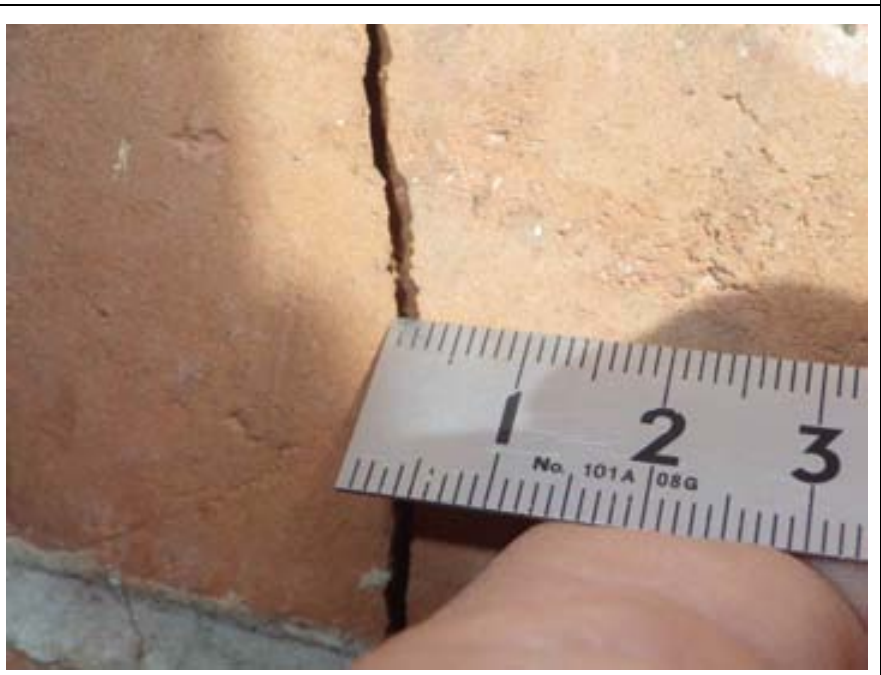
<p>外壁劣化調査 A棟南面 2階 ひび割れ 幅 1.5 mm</p>	
<p>写真-21</p>

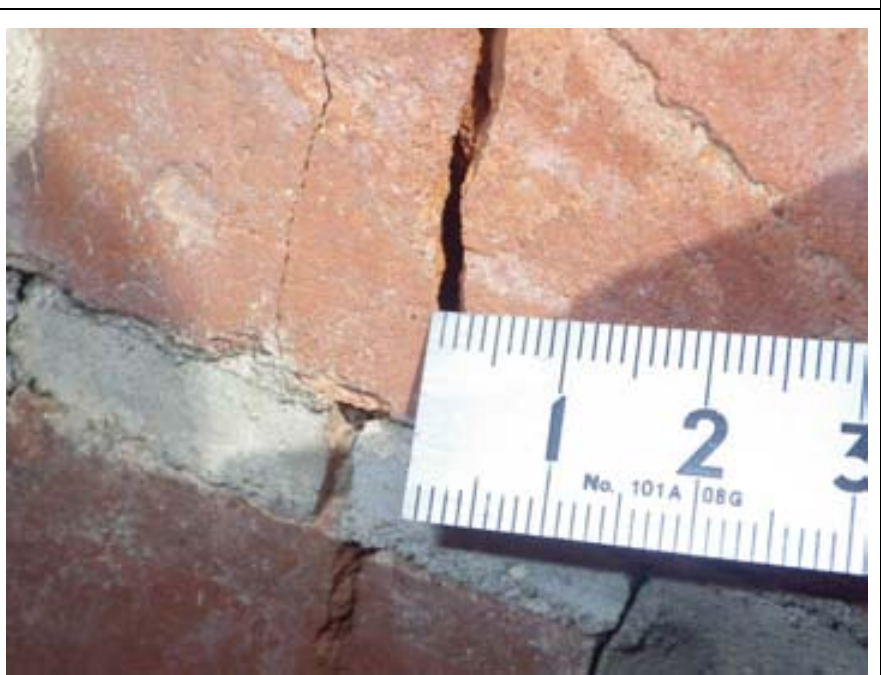
<p>外壁劣化調査 A棟南面 2階 ひび割れ 幅 2.5 mm</p>

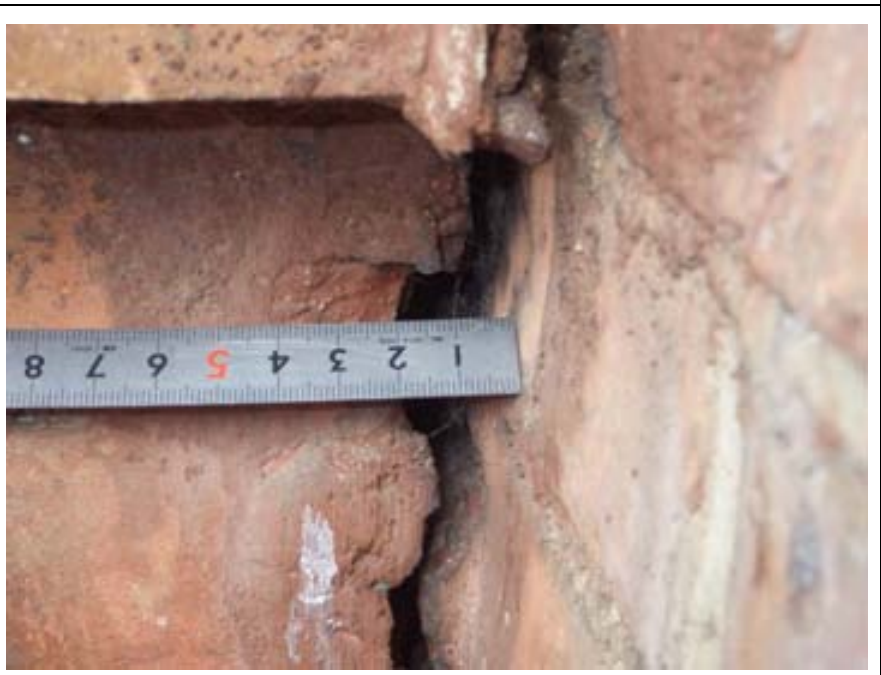
<p>写真-24</p>	 
<p>外壁劣化調査 A棟南面 2階 ひび割れ 幅 7.0 mm</p>

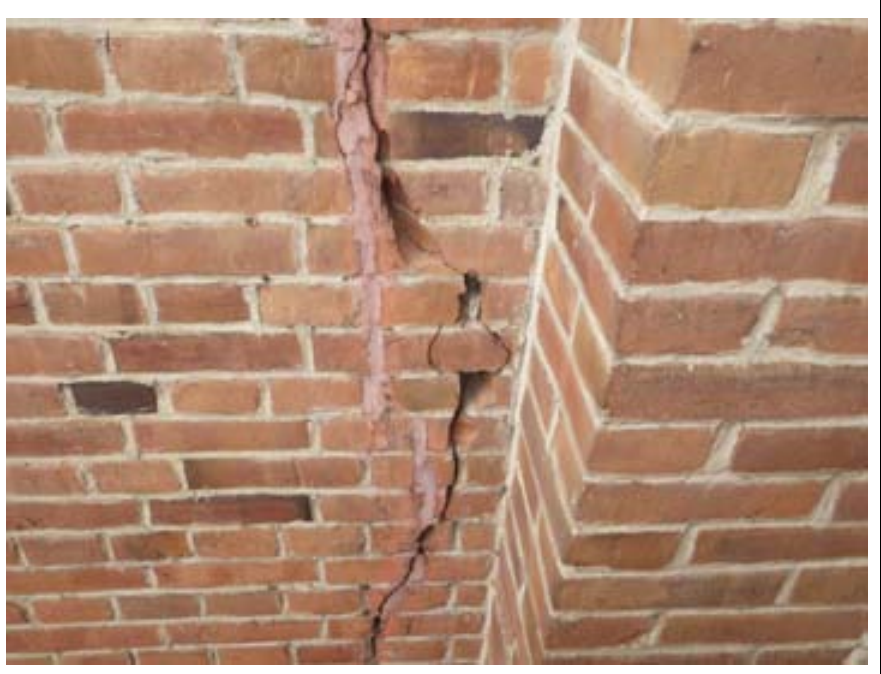
<p>写真-25</p>

<p>外壁劣化調査 A棟南面 2階 ひび割れ</p>

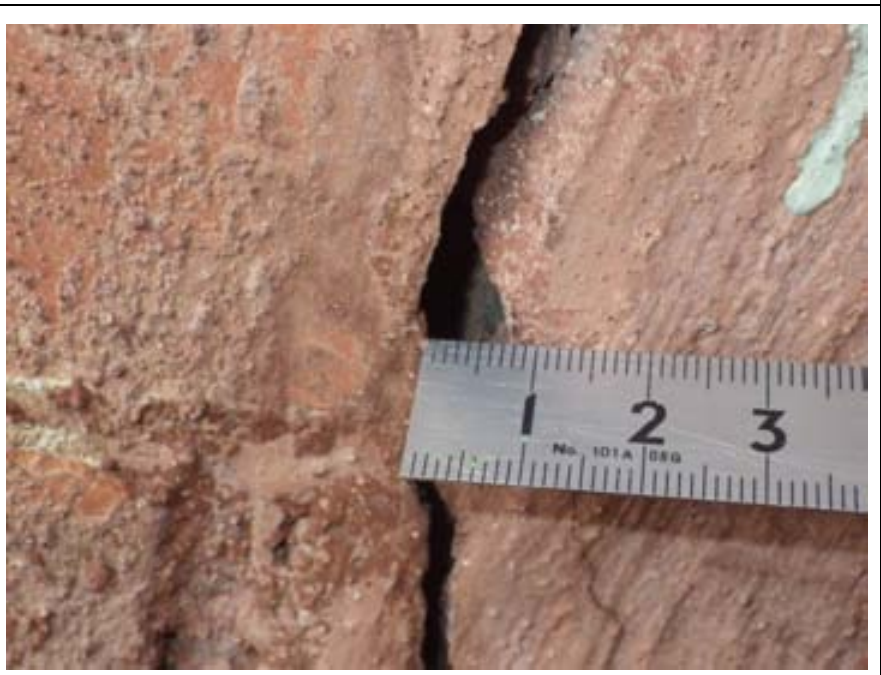
<p>写真-26 外壁劣化調査 A棟南面 2階 ひび割れ 幅 8.0 mm</p>

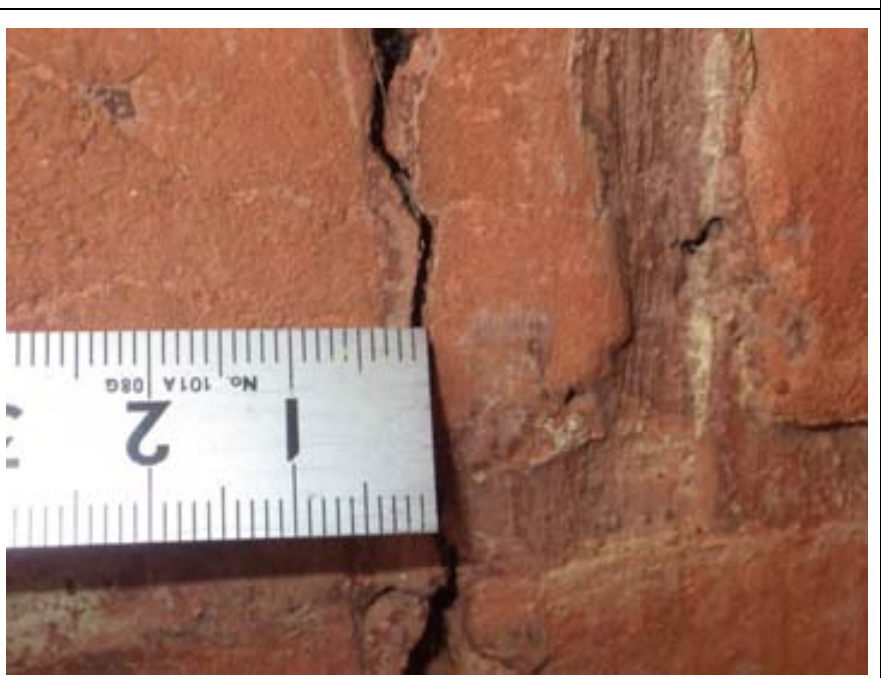
<p>写真-27 外壁劣化調査 A棟南面 1階 ひび割れ 幅 1.0 mm</p>

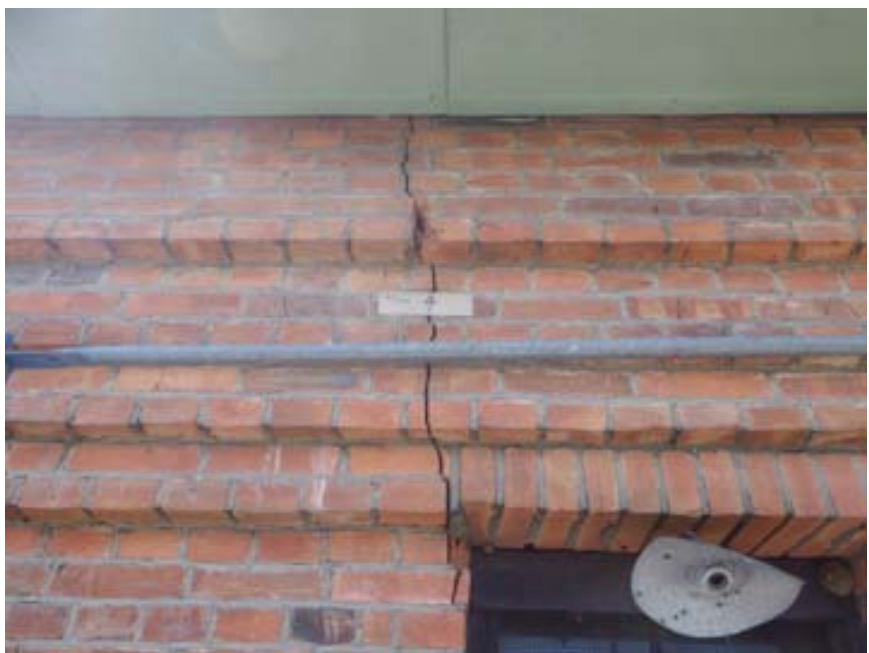
<p>外壁劣化調査 A棟東面 2階 ひび割れ 幅 5.5 mm</p>	
<p>写真-36</p>	 
<p>外壁劣化調査 B棟東面 2階 ひび割れ</p>

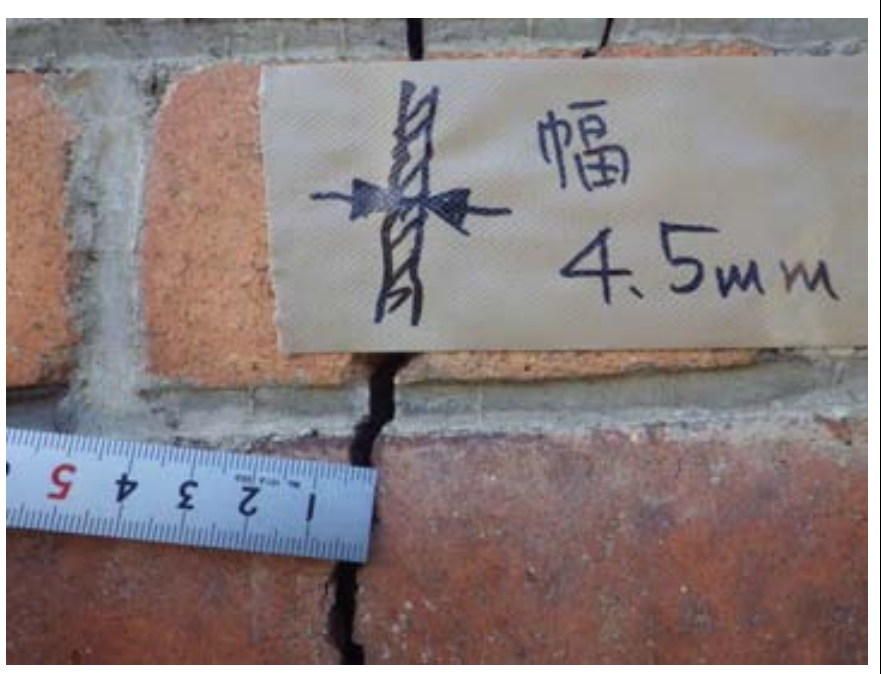
<p>写真-40</p>

<p>外壁劣化調査 B棟東面 2階 ひび割れ</p>

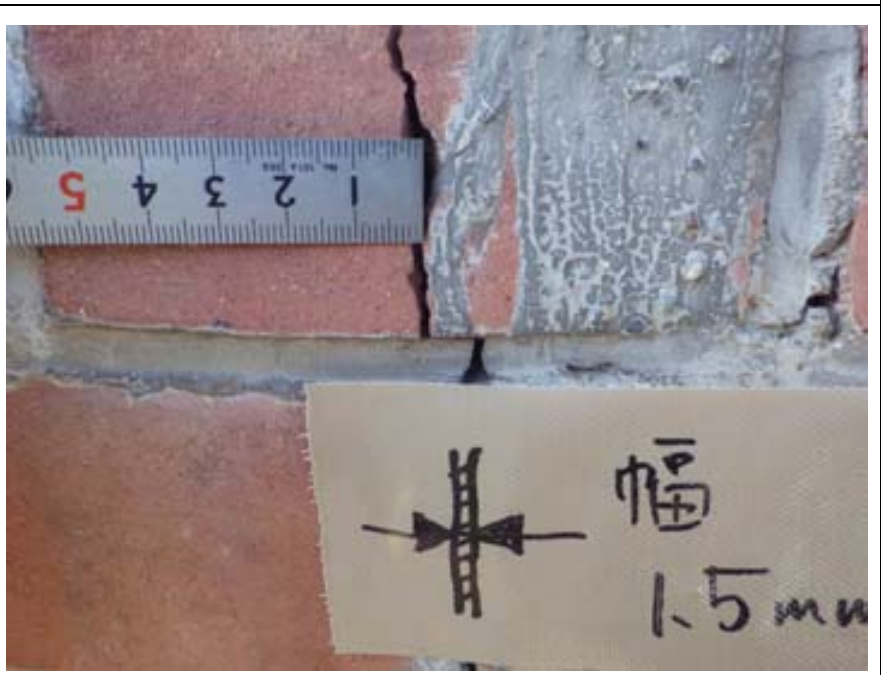
<p>写真-41 外壁劣化調査 B棟東面 1階 ひび割れ</p>

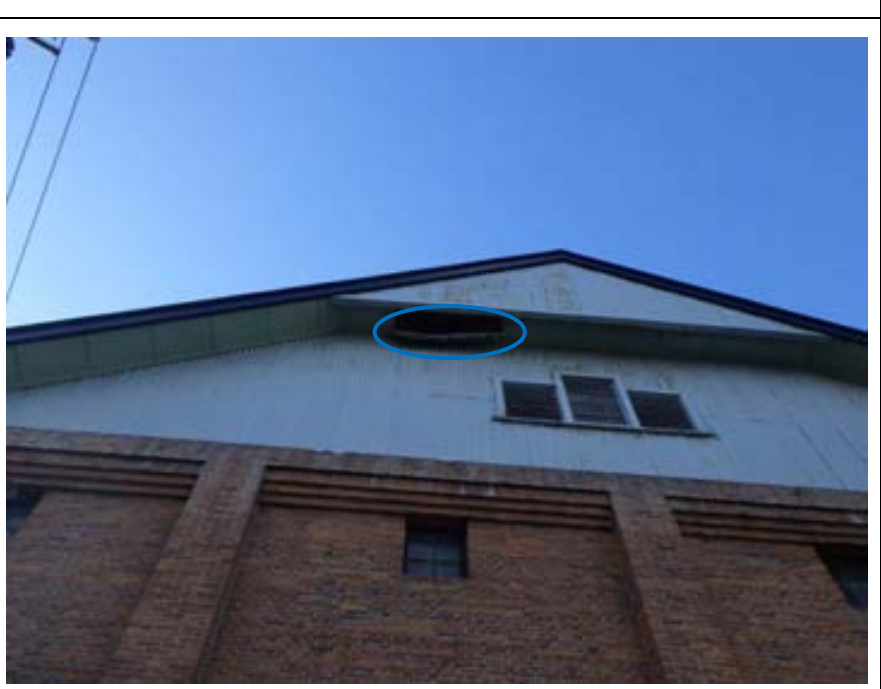
<p>写真-42 外壁劣化調査 B棟北面 2階 剥離</p>
