(2) 実地調査

平成27年度吉野町煉瓦倉庫耐震調査・耐震計画策定業務

建物調査図

株式会社大林組 一級建築士事務所

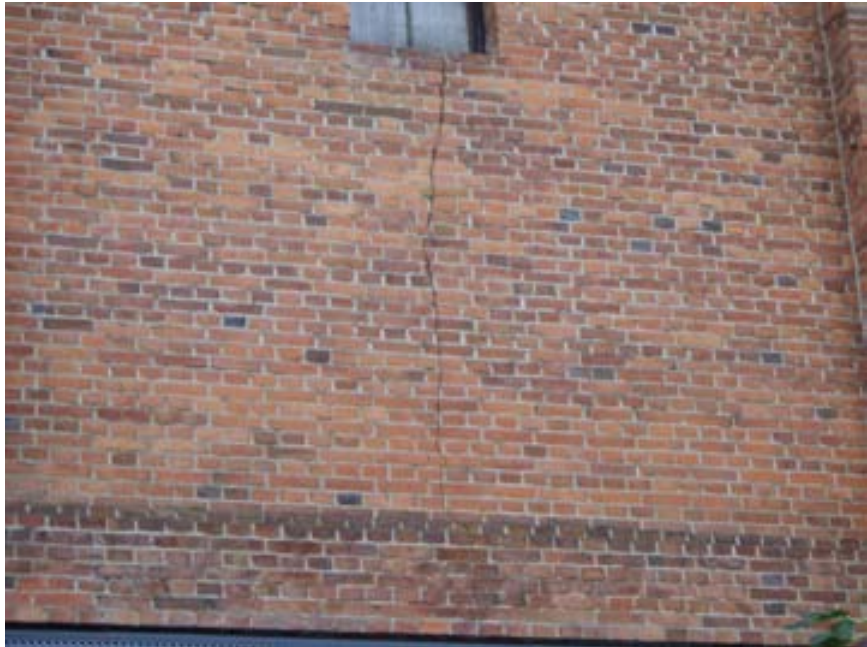
<p>写真-46</p>

<p>外壁劣化調査 B棟北面 2階 ひび割れ</p>
