第4章 本丸石垣解体調査

1. 調査の方法

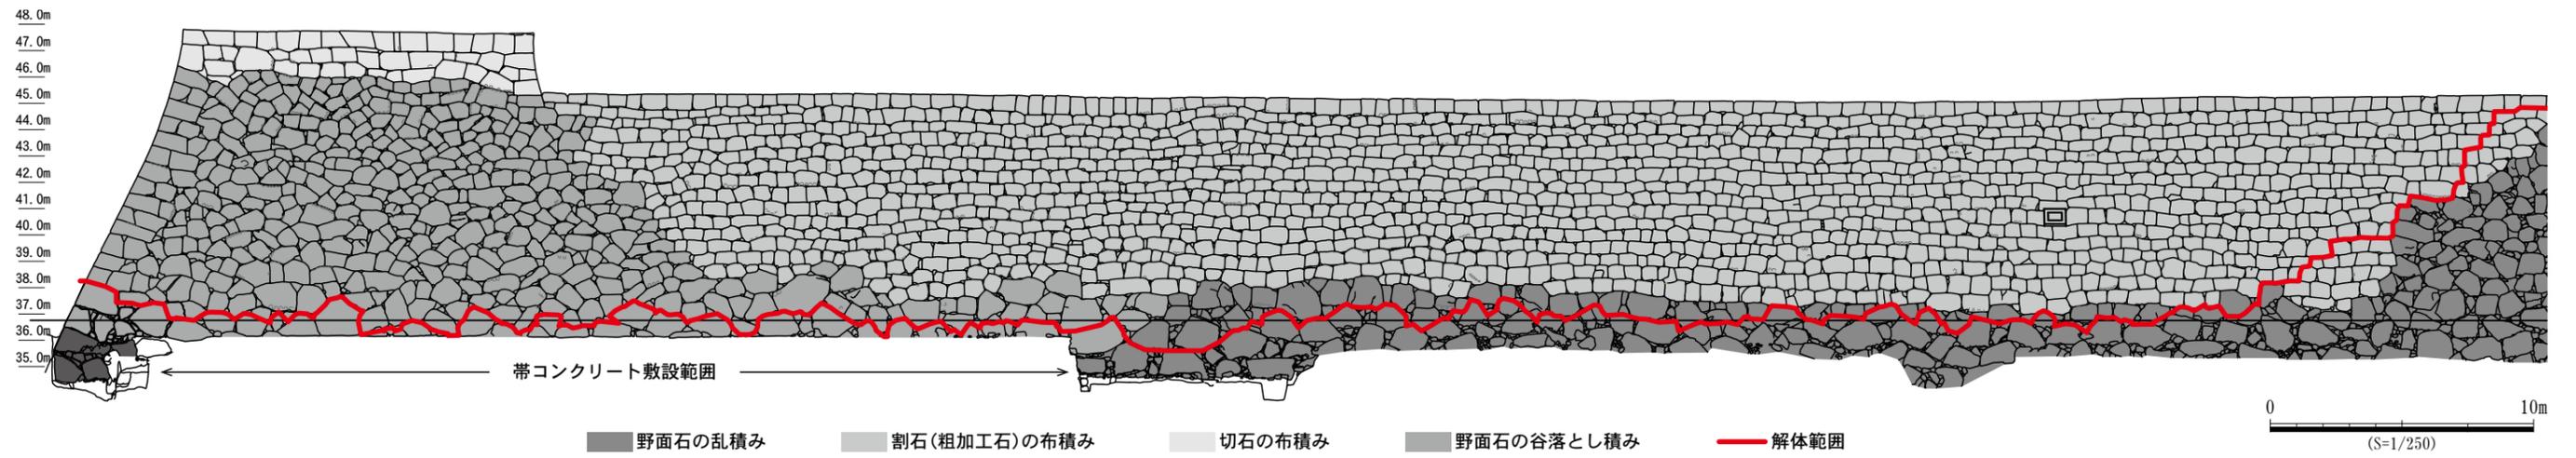
図版23 本丸東面石垣の積み方

弘前城跡本丸石垣を構成する石は、加工方法で野面石、切石、割石(粗割石・粗加工石)に分けられ、積み方は野面石積み、切石積み、割石積み、目地の通りの有無で布積みと乱積みに分けられる。さらに積み方は多様で、布積みを崩した布崩し積み、目地を斜めに入れる谷落とし積みなどが見られる(『石垣整備のてびき』による)。分布を見ていくと、まず、喫水線付近の帯コンクリート以北の大型石と出角を含むA-16・17の範囲は「野面石の乱積み」であり、天守台以北から出角前(A-1～15)の範囲は「割石(粗加工石)の布積み」である。天守台部は「切石の布積み」、天守台の下と帯コンクリート付近の大型石の範囲は「野面石の谷落とし積み」である(図版23)。年代観については、隅角部を除き、技術的には野面石積みが最も古く、割石、切石がそれよりは新しいと推定している。しかし、大正期の積み直しの際に、壊れる前の積み方に合わせている箇所もあるため、積み方だけでは年代を判断できない。弘前城関連の文献資料による大きな画期として、Ⅰ期(慶長：築城期)・Ⅲ期(元禄：東面石垣築足)・Ⅳ期(文化：天守再建)・Ⅴ期(明治：石垣崩落・大正：修理)がある。Ⅱ期については文献資料には出てこない発掘調査による画期でありⅠ期とⅢ期の間の時期である(弘前市2017『弘前城本丸発掘調査報告書』による時期区分)。これらを考慮して、石垣の積み方に当てはめるならば、Ⅰ・Ⅱ期は「野面石の乱積み」、Ⅲ期は「割石(粗加工石)の布積み」、Ⅳ期は「切石の布積み」、Ⅴ期は「野面石・割石・切石の積み直し」となる。この中の野面石の積み直しが「野面石の谷落とし積み」であり、本来は「野面石の乱積み」であったと推測される。また、切石の布積み、割石(粗加工石)の布積みは古来の積み方を踏襲して積み直している。そこで、積み方だけでは判断できない修理範囲を特定するためには近代に積み直した石垣の特徴を捉える必要があり、調査結果からa～eの特徴を持つ場合を近代と判断した。a. 背面盛土に近現代遺物(ガラス・プラスチックなど)が入る(盛土Ⅰ層)、b. 築石に近代の加工痕がある、c. 築石に朱書がある、d. 裏込めに胴込め割栗石が入らない、e. 裏込めと盛土の境に押石がある。aについては、施工上背面盛土が新しければ基本的には築石も新しいと考えられるためである。近代修理に用いられる盛土(盛土Ⅰ層)は粘質土が主体で一度に厚く盛る

傾向が見られる。一方で、近代修理が入っていないと推測される割石の布積み範囲の盛土(盛土Ⅲ層)は細粒土で版築状に盛られているという違いがある。bについては近代の矢穴が近世のものより幅狭(底面幅4cm程度)になるためである。近世と考えられる矢穴は近代のものより大きく、底面幅7cm程度のもものと10cm程度のものである。cについては、例えば南東角天端石に記された「い十五」は元々あった場所を示す朱書であり「いろはにはへと…」を段で上から順に、「一二三四…」を列は北から順に記載したものである。つまり「い十五」は「天端石の北から15石目」となる。場所を示す朱書は多くの築石に見られ、東面はひらがな、北面・南面はカタカナ表記の傾向が見られる。基本的には、近代修理の際に、元々あった場所を記載したものであるため、崩落してしまい元の場所が不明の石には番付できないと解釈できる(5章参照)。近世の朱書で番付けされている石は確認されていない。dは蛇口より北側(A-12~17)の、近代修理が入っていないと推測されるエリアの築石(布積み)の裏込めが、胴部に割栗石、臙部に玉石を込めるといった特徴を持っていることを根拠としている。この割栗石は、元々割石の布積み部分全域(元禄期の築足しの際に積まれた部分(A-1~15))に入っていたものと推測され、同じ割石の布積みでも蛇口以南には混じらない。eは裏込めと盛土の境に置かれる石列であり、押石の大きさは20~40cm程度である。押石は天守台解体時から見られ、間知石が確認される14段目まで続く。蛇口以北には見られない特徴である。以上a~eの特徴を持つ石垣の分布を見てみると、判断が難しい部分もあるが、天守台も含み蛇口を境に南側が近代の修理範囲と推定している。下の境目は15段目で、帯コンクリートの北端部で深くなっている。

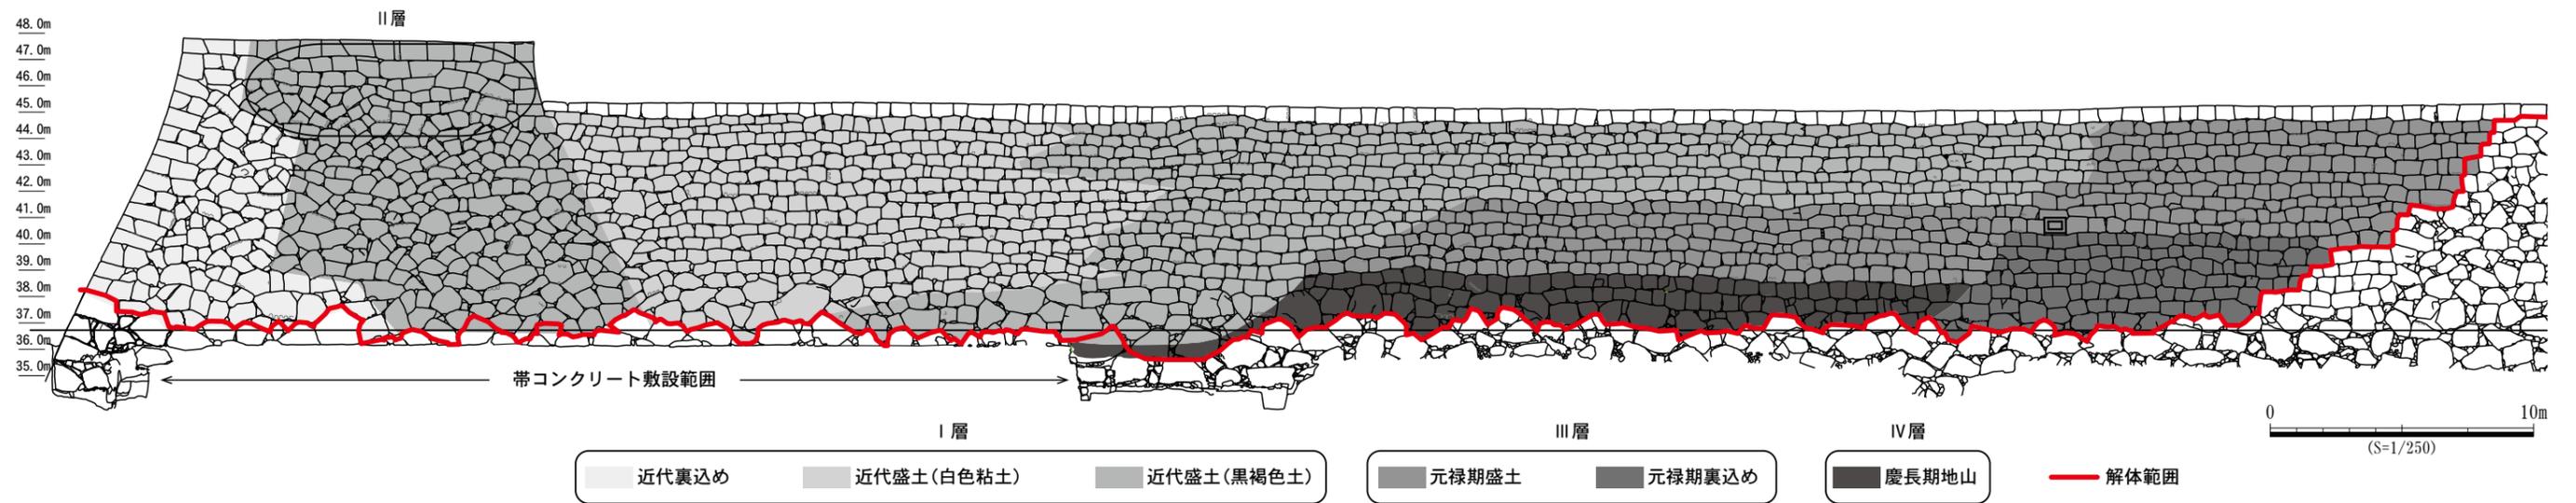
図版25 背面盛土・裏込石分布図

石垣背面に位置する盛土は大きく分けて4分類に大別され、西から東に向かい緩やかに傾斜する地山層の上に造成されている。I層(2a~2f)は大正時代の石垣積み直しに伴う盛土で天守台からA・B-12にかけて分布する。明治時代に崩壊した天守台北側付近では天端から16段目付近まで及んでおり、下部は橙色粘土や灰白色粘土が主体を成すが、上部は黒褐色土を主体とする盛土である。崩壊していない箇所については天端から8段目まで黒褐色土を主体とする盛土で造成されている。I層は地山やⅢ(3a)層を再利用しているためⅢ層に近似した細分層がみられるが、ガラスなどの近現代の遺物が出土することやⅢ層に比べ礫を多く含むなどの違いがある。II層は文化期~大正時代の盛土で天守台の西側、天端から5段目まで堆積している黄褐色粘土と礫の互層である。II層は石垣解体工事に影響のない場所に堆積しているため、ほぼ掘削しておらず、その詳細は不明である。遺物は土層断面を確認するために掘削したトレンチ部分から瓦が僅かに出土している。Ⅲ層は元禄期の盛土で下部は黄褐色粘土や白色粘土が主体を成すが、上部は黒褐色土を主体とする盛土である。遺物は陶磁器、瓦等が出土している。IV(4a)・V(5a)層は元禄期以前の盛土で地山の上に黒褐色土と黄褐色粘土の互層が堆積し、その上に黄褐色粘土や灰白色粘土を主体とする盛土が堆積する。遺物はほとんど出土していないが瓦片が僅かに出土している程度である。

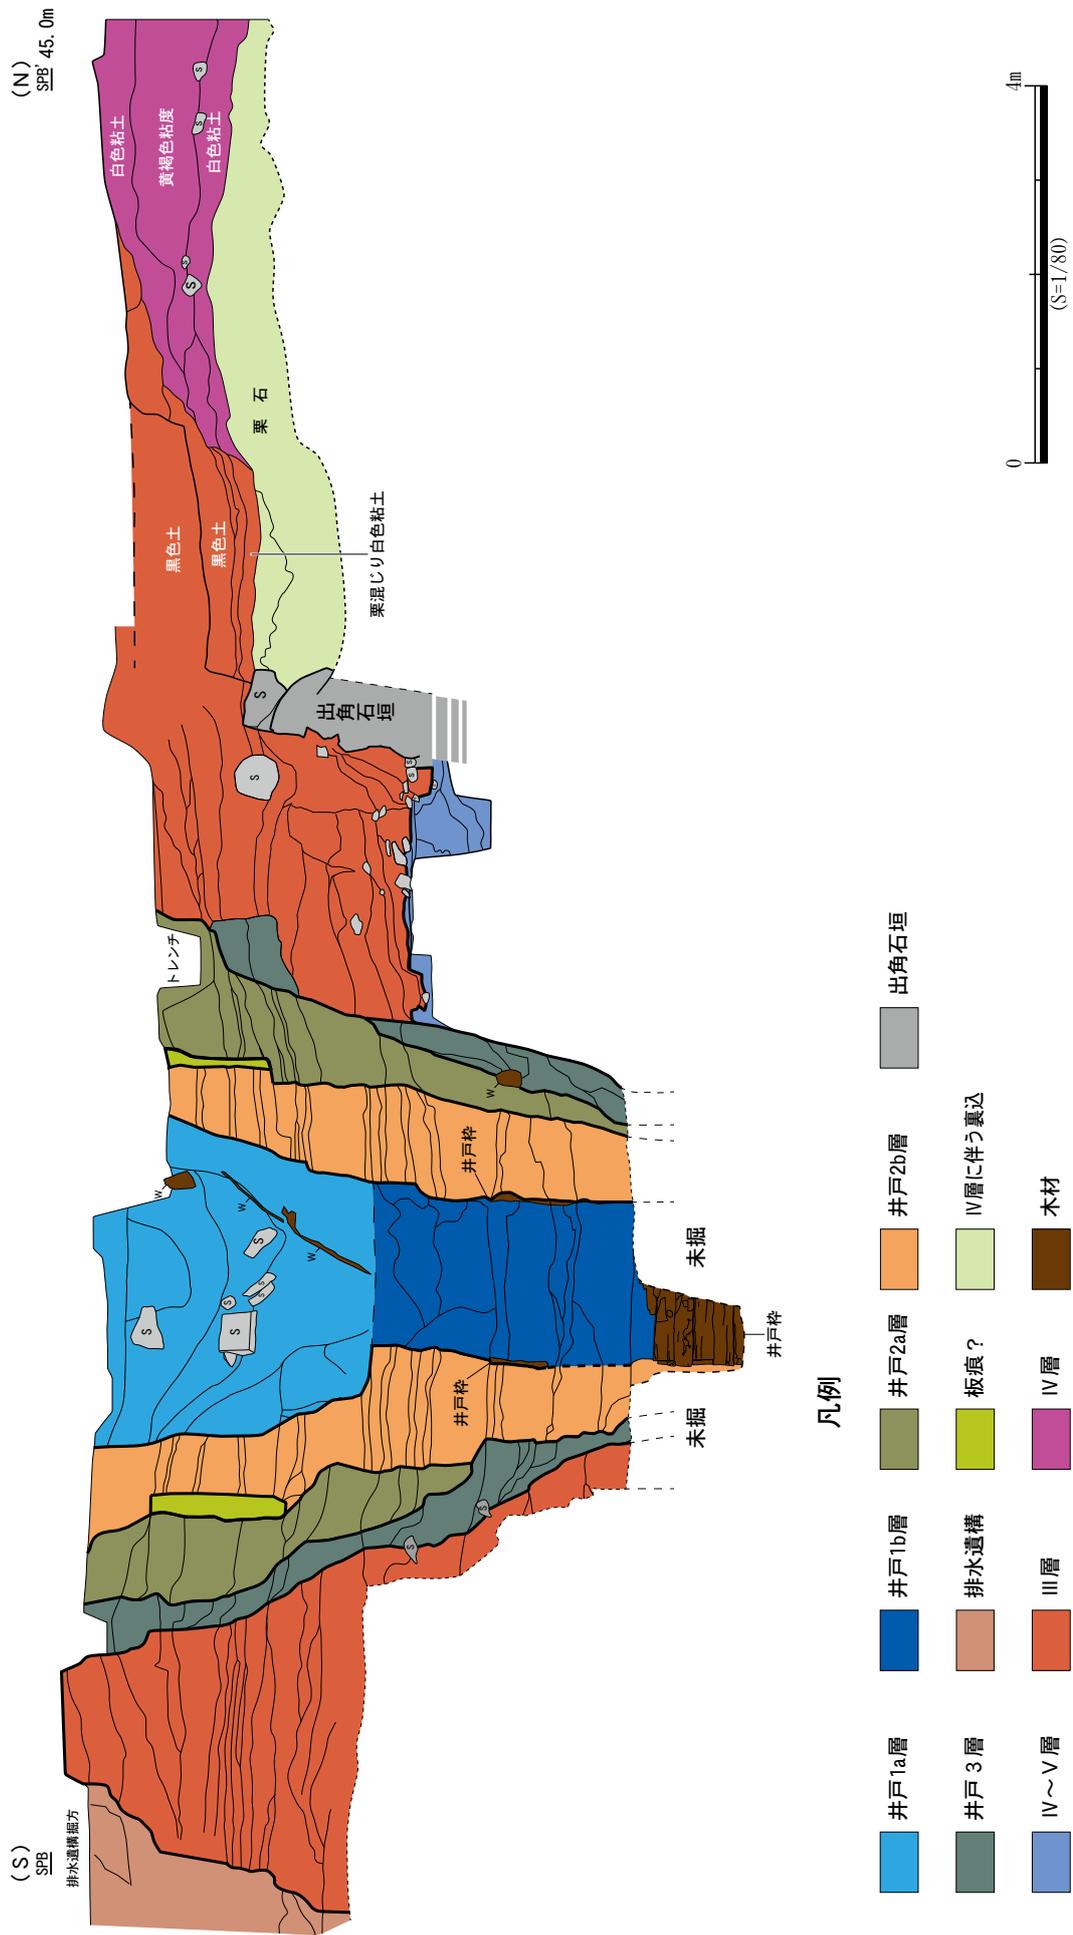
図版29 井戸遺構・出角南北断面図 (S=1/80)

井戸遺構の構築過程を想定すると、井戸としての使用年代は少なくとも昭和初年(1926)までと推定している。この場所に井戸が最初に造られた年代は不明であるが、「御本城御差図」寛文13年(1673)に井戸が描かれている。これより古い絵図等に井戸の記載はないため井戸構築年代を仮に寛文年間(1661～1672)とすれば、井戸は、築造から廃棄までに、4段階あり「構築期」「嵩上げ期」「修築期」「廃棄期」に分類できる。構築年代が仮に寛文年間とすれば、嵩上げは元禄期、修築は近代(19世紀)、廃棄は昭和となる。構築期と推定される層はまだ確認されていない。嵩上げ期は、井戸2a～3層であり、Ⅲ(3a)層を切って傾斜のきつい斜面に盛土し板で土留めしている痕跡がある。土留めは井戸2b層と3層間、2a層と2b層間に見られる。前者の特徴は、板材は2枚で、大きい方が幅50cm、厚さ10cm、小さい方が幅15～20cm、厚さ5～8cmである。その他板を設置していたと考えられる痕跡が幅30cmと40cmで2枚ある。それらの板材を押えるように東西の向きで横木が据えられていた。横木は22cm角材で長さ2.6mであり、表面は手斧痕が明瞭に残っている。横木の西端は、井戸西壁盛土に穴が掘られ、ズレ防止のためか短く切った22cm角材を南隣に並べて掘方ギリギリに詰め込まれ埋められていた。横木の先端は貫通孔が穿たれ、短い角材はホゾが加工されていた。横木は井戸北壁盛土に合わせて西から東へ傾斜しており、底面の土には玉石が置かれていた。一方で横木の東端は井戸石組脇の盛土まで伸びていたようだが、西から2.6mより東は腐食しており痕跡しか残っていない。その腐食した東端部は横木を支えるように20×15cm角材の柱が立てられていた。後者の特徴は、西壁に板材5枚が並んで検出されている。板は幅15cm、長さ1.8m、厚さ4cmで、板材の下端付近東側に同じ幅の板材の頭を3枚検出した。井戸枠に向かって階段状に下に続いていると推定される。板の下端から50～60cmの辺りに縄痕があり板材を束ねた痕跡と考えられる。土留めした壁土(井戸2a～3層)の特徴

は、井戸2a層は、粘土層と砂層の版築状の堆積をしており、木枠井戸を覆うように平面形方形で堆積している。層内からは17世紀末～18世紀初頭の陶磁器(肥前)が出土している。砂を挟むことで排水効果もあったものと推測される。その外側にも井戸2a層より整然とはしていないが類似した砂を挟む井戸2b層が堆積している。さらに外側の井戸3層はⅢ(3a)層由来の黒色土である。

南北西側は土留めが確認されているが、東側については、裏込めと井戸3層の境には裏込めを押し込むように設置された平石が検出されていたが、掘り下げると裏込めのみになり、さらに下げると裏込めと井戸3層の間に石組が検出された。石組は横4～8石、高さは11段で、根石は井戸2b層に乗る。上から6段目から様相が変わり横の石の数が増え8石になり石も小振りになる。押える盛土も上から6段目までの背面は黒色土主体の版築、それより下は黄褐色粘質土主体の層である。また、井戸石組の多くは面に朱書きで「△」が描かれているものが多数出土している。部材を分ける記号の可能性はある。この「△」の朱書きは井戸石組の面以外にも井戸石組胴部・裏面、築石、排水遺構南側の捨石群からも確認されている。

中央の井戸木枠は二重であり、1.8m四方の方形の外側井戸枠は、井戸石組6段目の深さ付近から痕跡は確認でき、しっかりとした木枠は井戸石組8段目の深さで確認した。内側井戸枠は1.2m四方の方形で、井戸石組10段目付近で確認した。いずれの木枠も要所に和釘が打たれている。外枠は桝を組むような構造で、内枠は井桁状である。内枠の外側には枠を支える柱材が四辺中央に設置されている。外枠と内枠の間には砂が充填され(井戸1b-1層)、泥水をろ過する働きがあったと推定される。内枠の中には土が堆積しており(井戸1b-2層)、放り込まれた板材や瓦、陶磁器が出土している。この井戸が嵩上げ期の井戸で、天端付近までであったと推定している。しかし、この井戸は近代に修築され新たな井戸が構築されている。その井戸は現代に廃棄されたと推定される。修築された井戸の埋土(井戸1a層)からは、木枠材や、ガラス、礫などが放り込まれたように堆積していた。

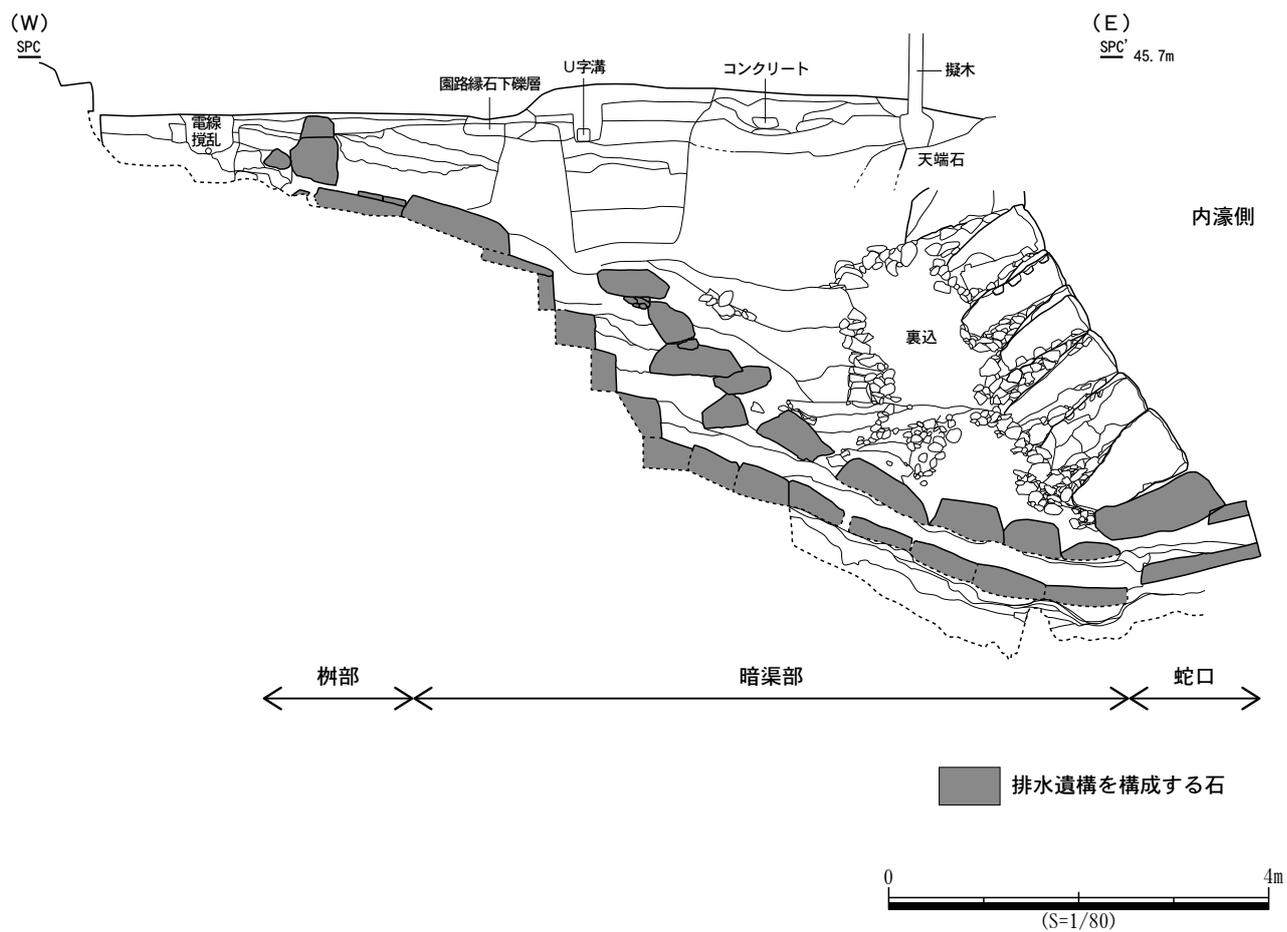
図版31 排水遺構東西断面図 (S=1/80)

井戸遺構南側のA B-12に位置する。機能としては石垣内に造られた排水施設と考えられ、天端付近の桝部から排水すると暗渠部を通り石垣10段目の蛇口から内濠へ流れ出る仕組みである。蛇口から西端の桝部まで約10m、桝部底面から蛇口底面までの落差は3.5mを測る。底石を蛇口から西へ盛土と裏込めの斜面に合わせて敷きつめ、途中8石目以西は階段状に積み上げられている。その底石の両端には袖石が据えられ、その上には蓋石が置かれていた。西端の桝部は東側の流路を除いた三方に袖石が置かれ囲われていた。北側は井戸方向から来る暗渠を受けるための袖石がさらにその上に両側2石置かれている。桝部底石の上には二枚の平石が東西に並行して置かれており、木桝を置いた際の高さ調整用のものと推定された。桝部流路の最初の袖石の両側には溝が掘り込まれており、板のようなものを上から嵌め、水量を調整したと考えられる。暗渠部の掘方埋土は、階段状の底石を境に上下異なり、桝部のある上部は礫混じりで、下は灰白色粘土混じりの土である。遺物は、上部掘方埋土から、19世紀代の悪戸焼の皿が出土していることから、近代に修理されている可能性がある。下部は掘方埋土からは17世紀末から18世紀初頭の肥前磁器や二彩唐津などが出土していることから元禄の築足の際に築造されたものと考えている。

調査の結果、底石は下に沈み、蛇口は斜め上を向き、暗渠には土が詰まっていたことから機能性は失っていたのは確実である。また、掘方埋土及び周辺の盛土は一部空洞化しており、暗渠の排水機能が停止したことで、行き場を失った水が掘方埋土から溢れ出たと考えられる。

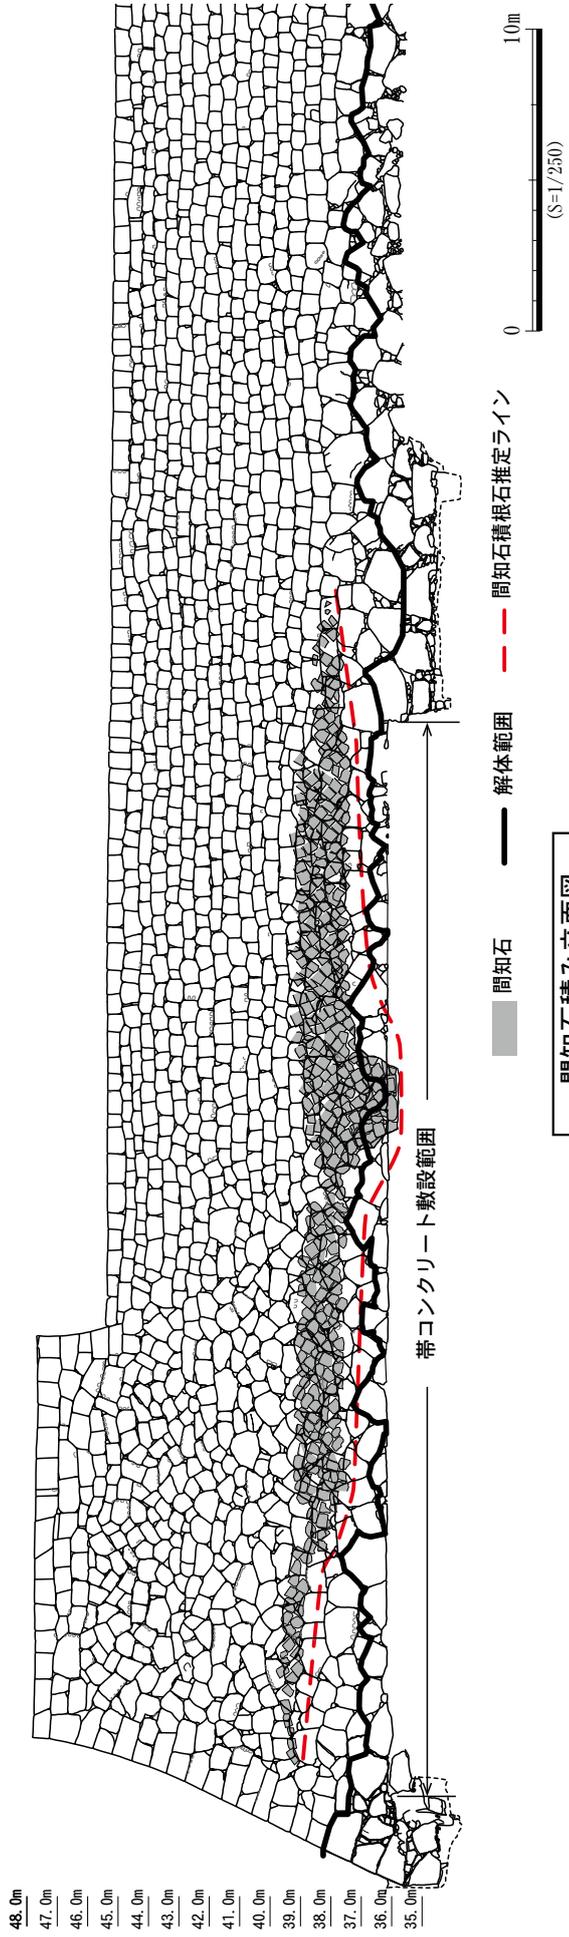
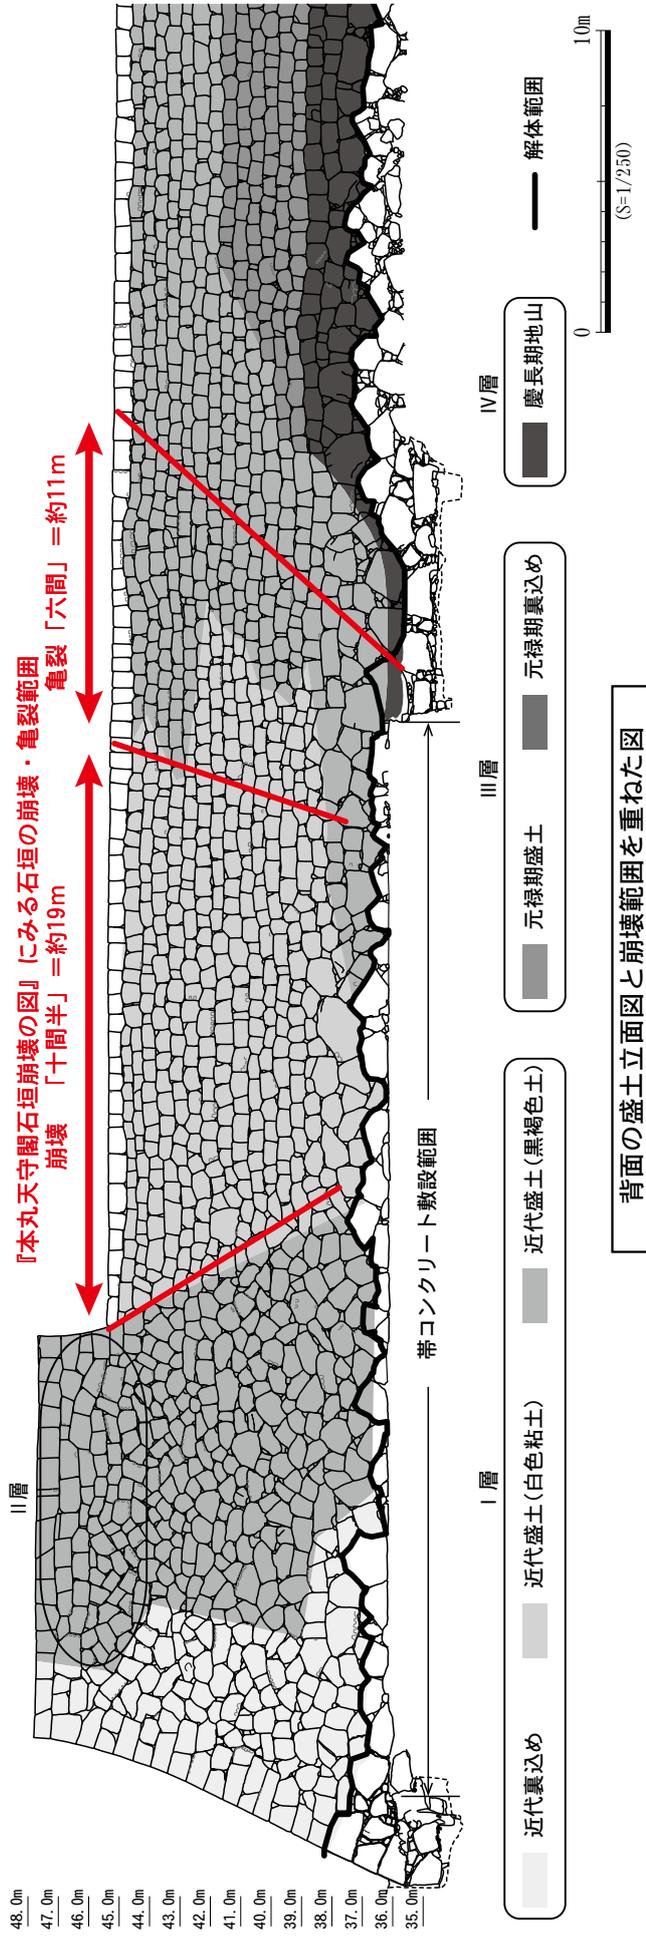
図版33 間知石積と崩壊範囲

天端より14段下、天守台下からA-5までの背面の裏込めと盛土の境で検出した。解体した間知石は351石であるが、石垣解体に影響のない部分は現状のまま残置してある。検出した範囲での規模は最大長が38.5mで、最大高は3.3mを測る。トレンチ調査を行ったS2セクション付近が最も低い場所から積まれた箇所と想定され、標高36.0mの灰白色粘土の地山層に方形状の根石が据えられ、2段目から間知石が落とし積みで11段積みされている。このS2セクション付近を起点として南北方向に向かい、それぞれ積み始めの標高が高くなり、端に向かい段数も減少する。立面形は挿鉢もしくは皿状を呈すると推定される。検出した範囲での根石の規格は長さ80cm、幅60cm、厚さ40cmで、間知石は長さ80cm、幅40cm、厚さ40cmである。間知石では表面に矢穴痕や加工痕がみられるものも僅かにあった。石材はいずれも鯖石産(南津軽郡大鰐町)の凝灰岩である。石積み中央下段部分は空隙がなく、丁寧に積み上げられている印象を受けるが、他の箇所では空隙が多く、石材自体の劣化も顕著で板状に破損しているものもみられた。間知石積みは帯コンクリートと同様に、明治29年の石垣崩壊箇所に位置することから、大正時代の改修の際に崩壊箇所をより強固にするために背面盛土の土留めとして施工されたものと考えられる。

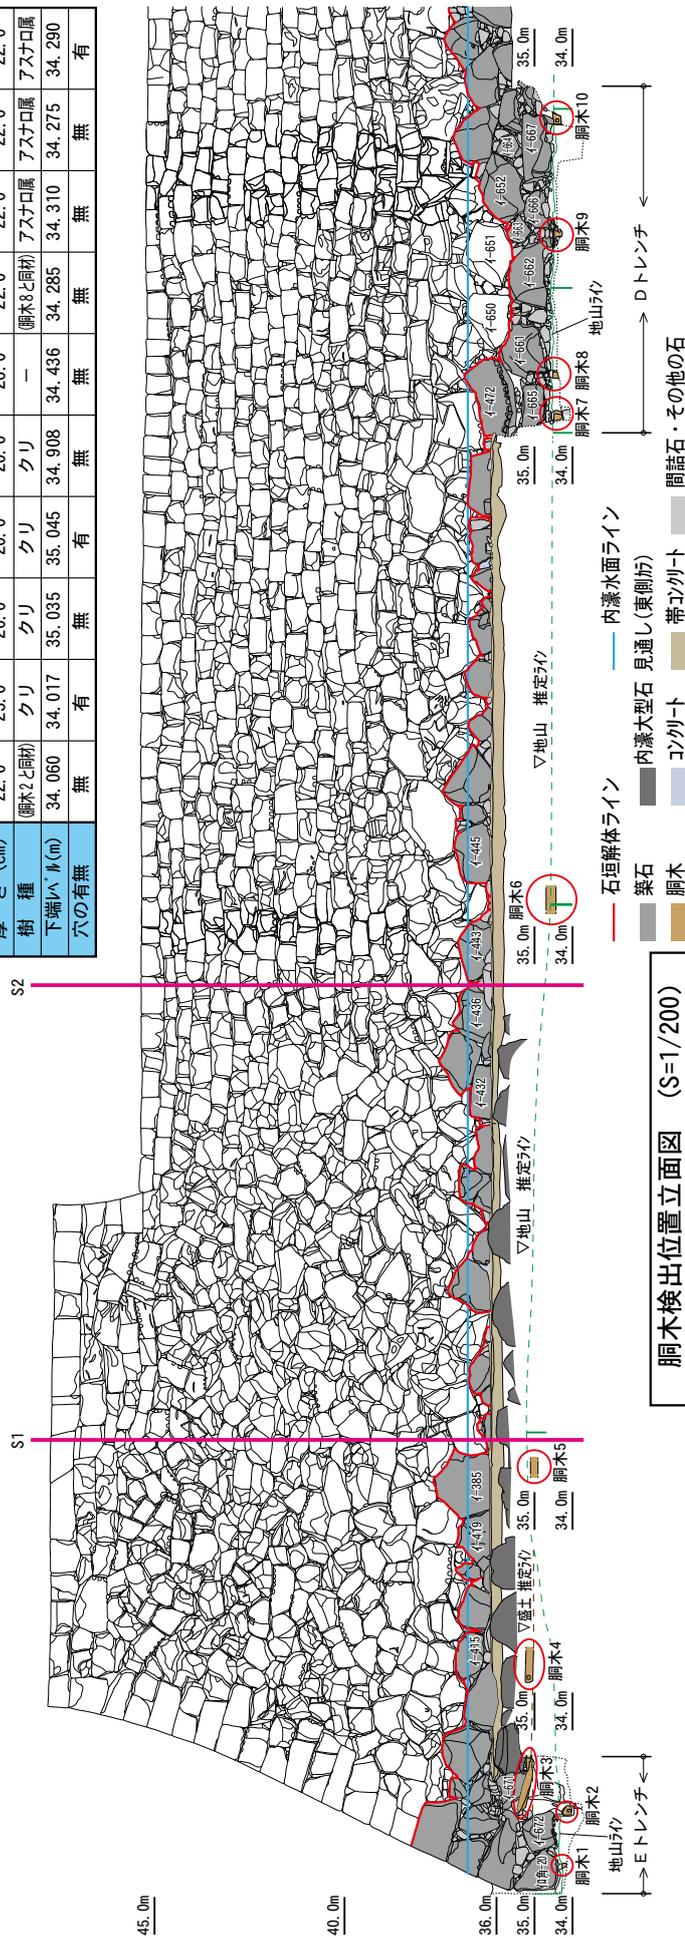
図版34 桐木検出位置図

上面が濠底と考えられる。4層は黄褐色粘土で自然堆積層と考えられる。4層は非常にしまりが強く、トレンチ中央から南側部分では径20～50cm程度の礫を含み、弘前大学小岩教授、弘前学院大学北村教授から岩屑雪崩の可能性があるとの指摘を受けている。根石であるイ661～667は標高34.3m付近で後述する胴木と地山(4層)の上に置かれた礫の上に据えられている。近代の加工痕がみられないこと、間詰石が面を成すよう密に詰められていることから築城期の状態を保っていると考えられる。イ-662・666下で胴木9を検出したため、イ-665・661・667下にサブトレンチを設定し、水平方向に掘削していずれのトレンチでも胴木を検出した(胴木7・8・10)。掘削した石垣前面からの距離は胴木7で50cm、胴木8で39cm、胴木10で50cmである。胴木は地山を掘り込んで置かれており、掘方には円礫を充填している。但し、胴木8の掘り方からは丸瓦片が出土していることから、充填材として円礫のほかに、瓦片を使用している可能性がある。確認した範囲での胴木の規格は幅22～26cm、高さ22cm程度で断面形は方形を呈すると想定される。胴木10のトレンチでは胴木を2本検出しており、北側のものは方形角の穿孔が施されている。樹種はいずれもヒノキ科アスナロ属である。

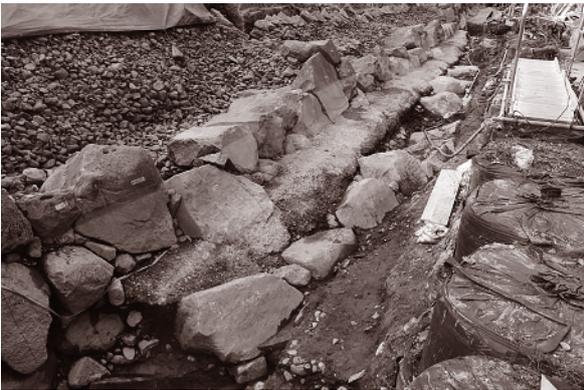
天守台南東隅付近からA-4の範囲で検出した。帯コンクリートは平成28年度の調査において既に検出しているが、今回の調査ではトレンチ調査を3箇所で行い、築石背面にもコンクリートが敷設されていることや帯コンクリートの下部構造や施工手順等を確認した。帯コンクリートは間知石積み同様、明治29年に崩壊・変形した範囲に施工されており、標高36.0m付近で築石を巻き込むように打設されている。規模は長さが38m、築石前面部分の幅が約1～1.5m、背面部分の幅が37～40cm、厚さが約75cmを測る。帯コンクリート上面ではヒビ割れを数箇所確認しているが、目視ではヒビ割れが側面や下面にまで及んでいないことから、コンクリートの一体性は失われていないものと思われる。帯コンクリート南側からA-2の範囲で内濠側に直径1.5m前後の巨石を検出している。巨石は帯コンクリートに対して弧状に位置しており、当初、これらは帯コンクリートの強度を補強するために施工した置石と想定していたが、トレンチ調査の結果、巨石が下部で胴木に接していないことや巨石間に間詰め石のような石がみられること、帯コンクリートの下に崩落時に流失したと考えられる栗石が堆積していること、文献に崩落した根石を残置したまま工事を行った記録が残っていること等から、明治時代に崩落した築石と想定され、帯コンクリートはその上に石垣の基礎として敷設されたものと考えられる。帯コンクリートの施工手順は、まず、標高36.0m付近の築石を通り良く据え直し、その背面に板材で型枠を作り、コンクリートを流し込む。コンクリートが固まった後は築石前面に円礫を並べ、背面と同様、板材で型枠を作り、背面のコンクリートと築石を巻き込むようにコンクリートを流し込んだと想定される。

帯コンクリート南端（南東から）
