弘前城跡本丸 石垣発掘調査見学会

平成 30 年 11 月 4 日 (日)

弘前城本丸石垣解体工事は、平成 28 年度に開始してから3年目となり、今年で終了となります。現在、解体数 2,172 石で、解体予定数を終了しています(11 月 4 日時点)。天守台下と東面北側は 16 段目の濠の水際ラインまで解体しています。

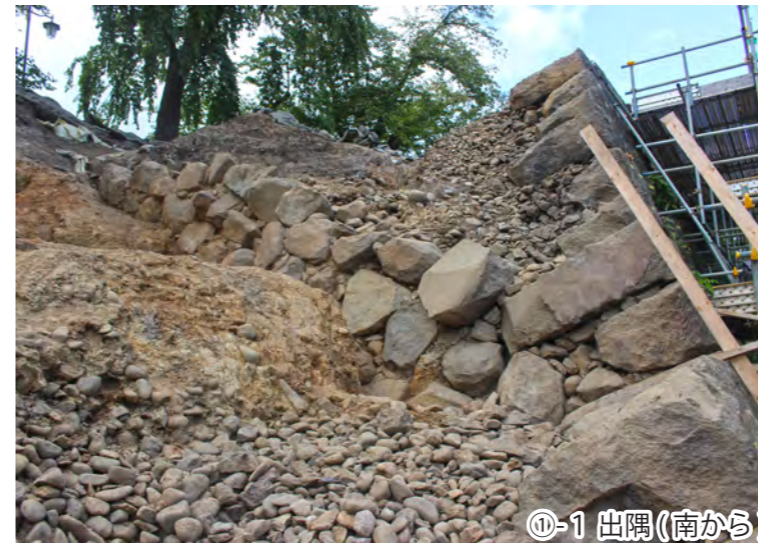
昨年度の発掘調査報告会で報告した、慶長 16 年(1611)の築城の際には築き掛けであった本丸東側石垣の北端の出隅と推定される部分(算木積みの可能性)の石積みは、根石と背面の盛土状況を確認しました(写真①-1、①-2)。この石積みは、慶長期の出隅跡か、元禄期に築き足しする際に、裏込め石が崩れないように積まれた押え石かはまだ調査中です。

①-1 出隅(南から)

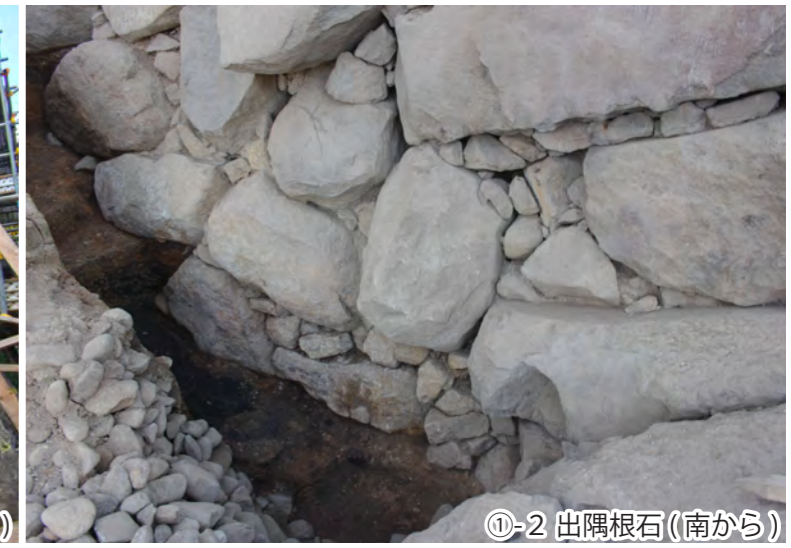
①-2 出隅根石(南から)

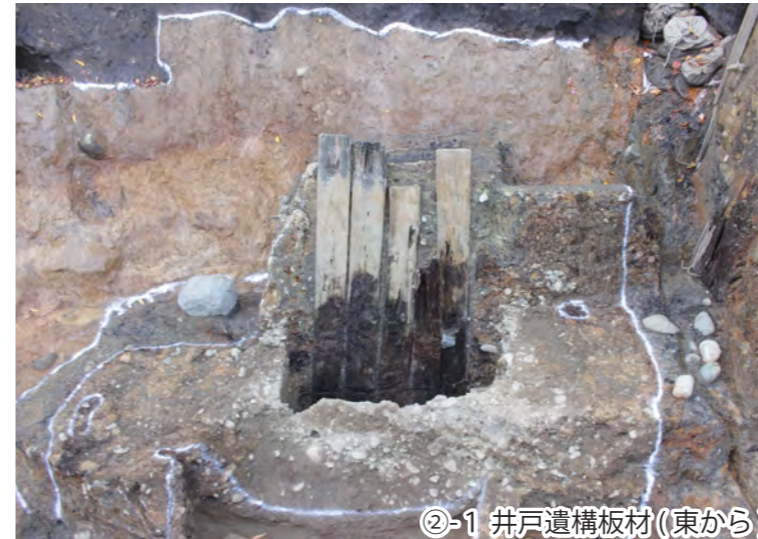
井戸遺構(写真②-1、②-2)はさらに調査が進み、井戸の北・西壁を押える板材、東壁の裏込め石を押える 11 段の石積み、また中央の井戸からは二重の木枠も確認されました。いずれも元禄期の構築と考えられます。

②-1 井戸遺構板材(東から)

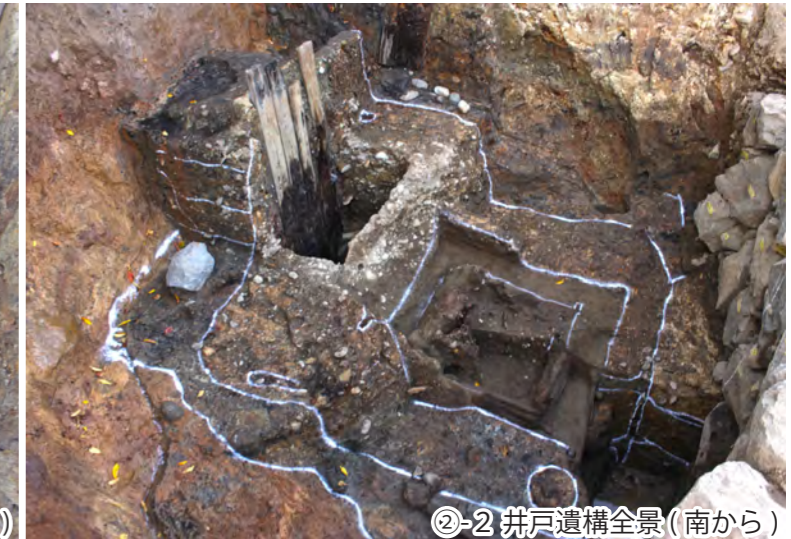
②-2 井戸遺構全景(南から)

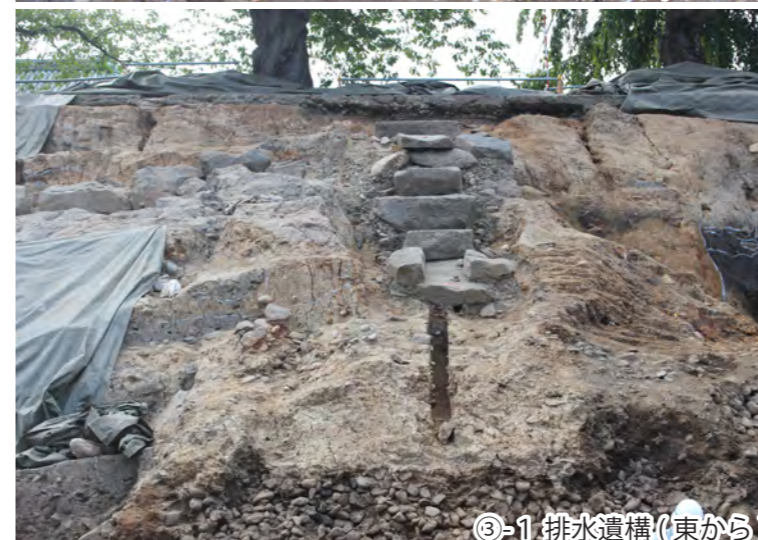
排水遺構(写真③-1、③-2)は、下段部分が元禄期に構築されたもので、上段部分が 19 世紀代に改修されている可能性があることがわかりました。現在、築石の解体に合わせて解体中で、床石とその下面の状況が明らかとなりました。

③-1 排水遺構(東から)

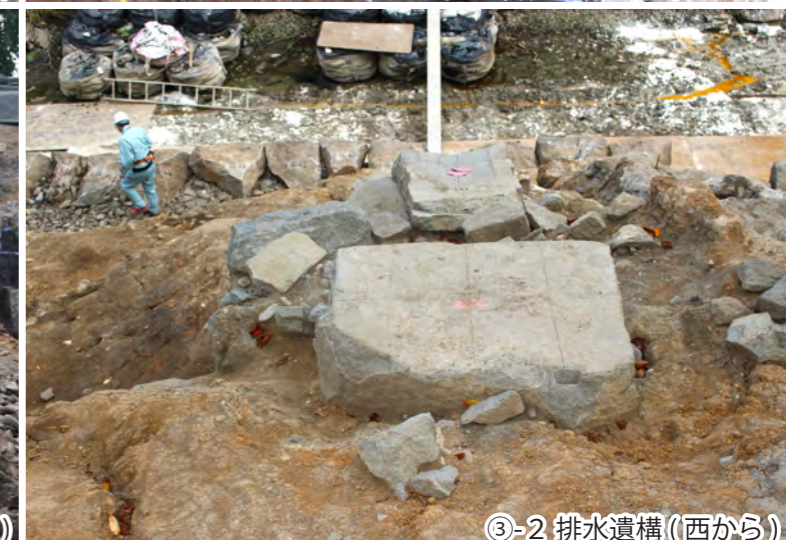
③-2 排水遺構(西から)

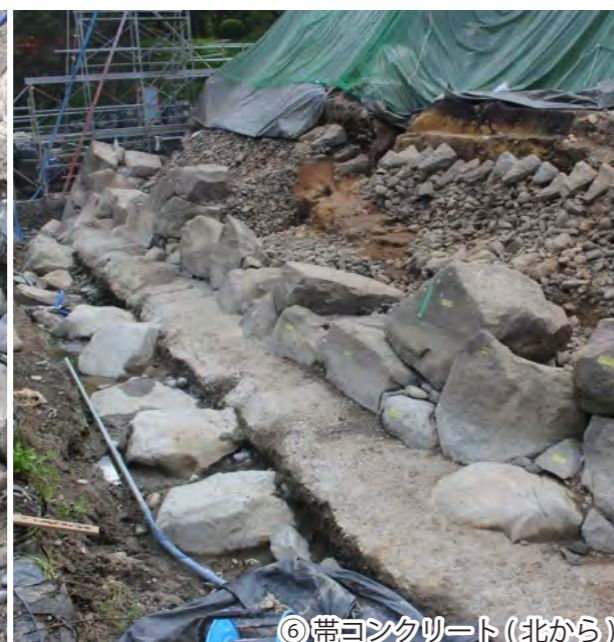
間知石の分布とほぼ重なる範囲で、根石の一つ上の築石の面側には帯コンクリートが敷設されているのが確認されており(写真⑥)、さらに面だけでなく胴部にコンクリートが敷設されているのも確認されました。胴部のコンクリートもほぼ間知石の分布範囲と重なります。どちらのコンクリートも根石の一つ上の築石を広く固定する役割で、大正4年の修理の際に石垣基礎としたと考えられます。

⑥ 帯コンクリート(北から)

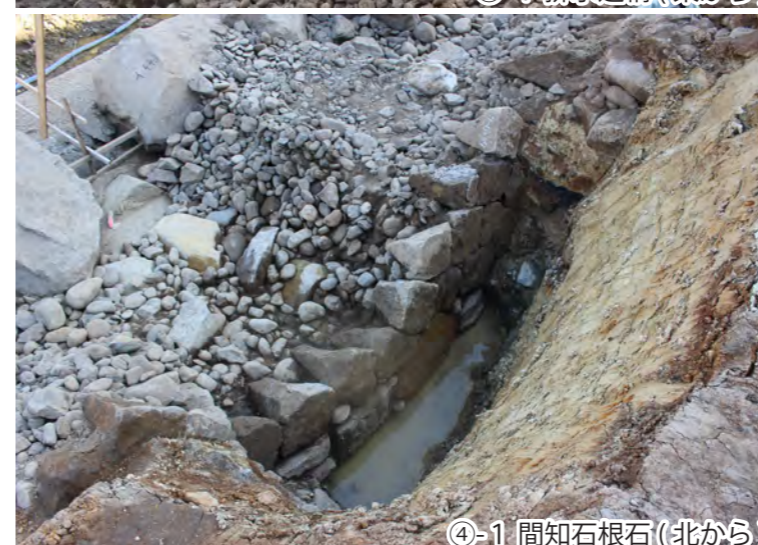
また、天守台の下から北に約 40m 伸びる間知石列を確認しました(写真④-1、④-2)。同規格の石が斜めに最大 11 段積みされているのが確認されました。近代の修理範囲内に収まることや、盛土や裏込め石などの構造から近代の工事と推定されています。近代背面盛土を押える機能を果たしたと推測されます。

④-1 間知石根石(北から)

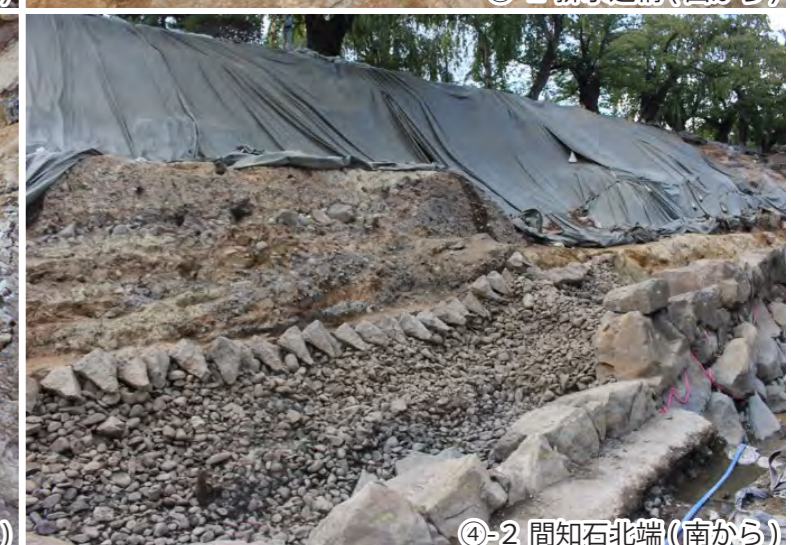
④-2 間知石北端(南から)
