史跡津軽氏城跡（弘前城跡）

弘前城本丸発掘調査概報Ⅳ

一本丸石垣解体修理事業に係る発掘調査一

2016（平成28）年度

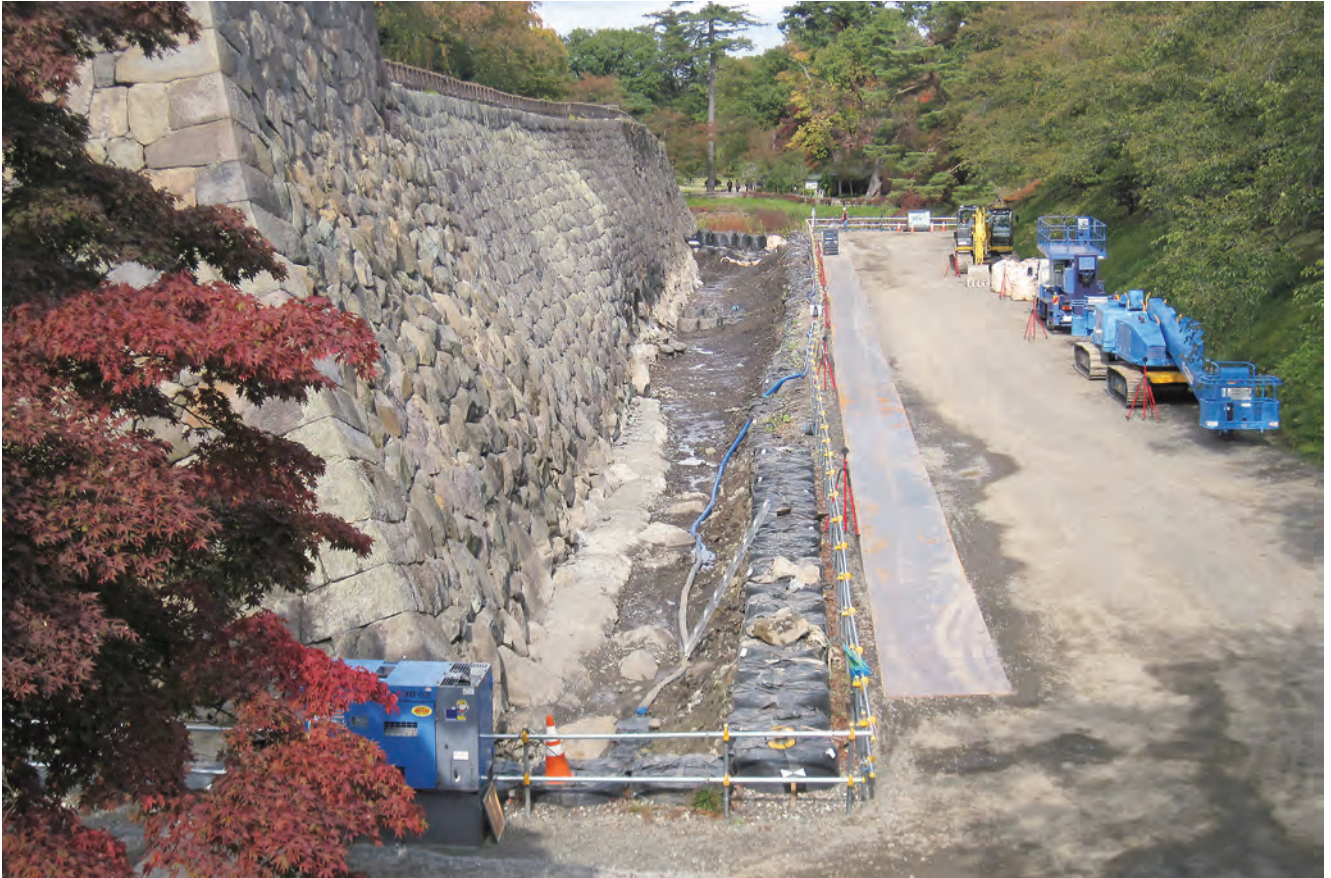
本丸東側石垣南端帯コンクリート全景（南から）

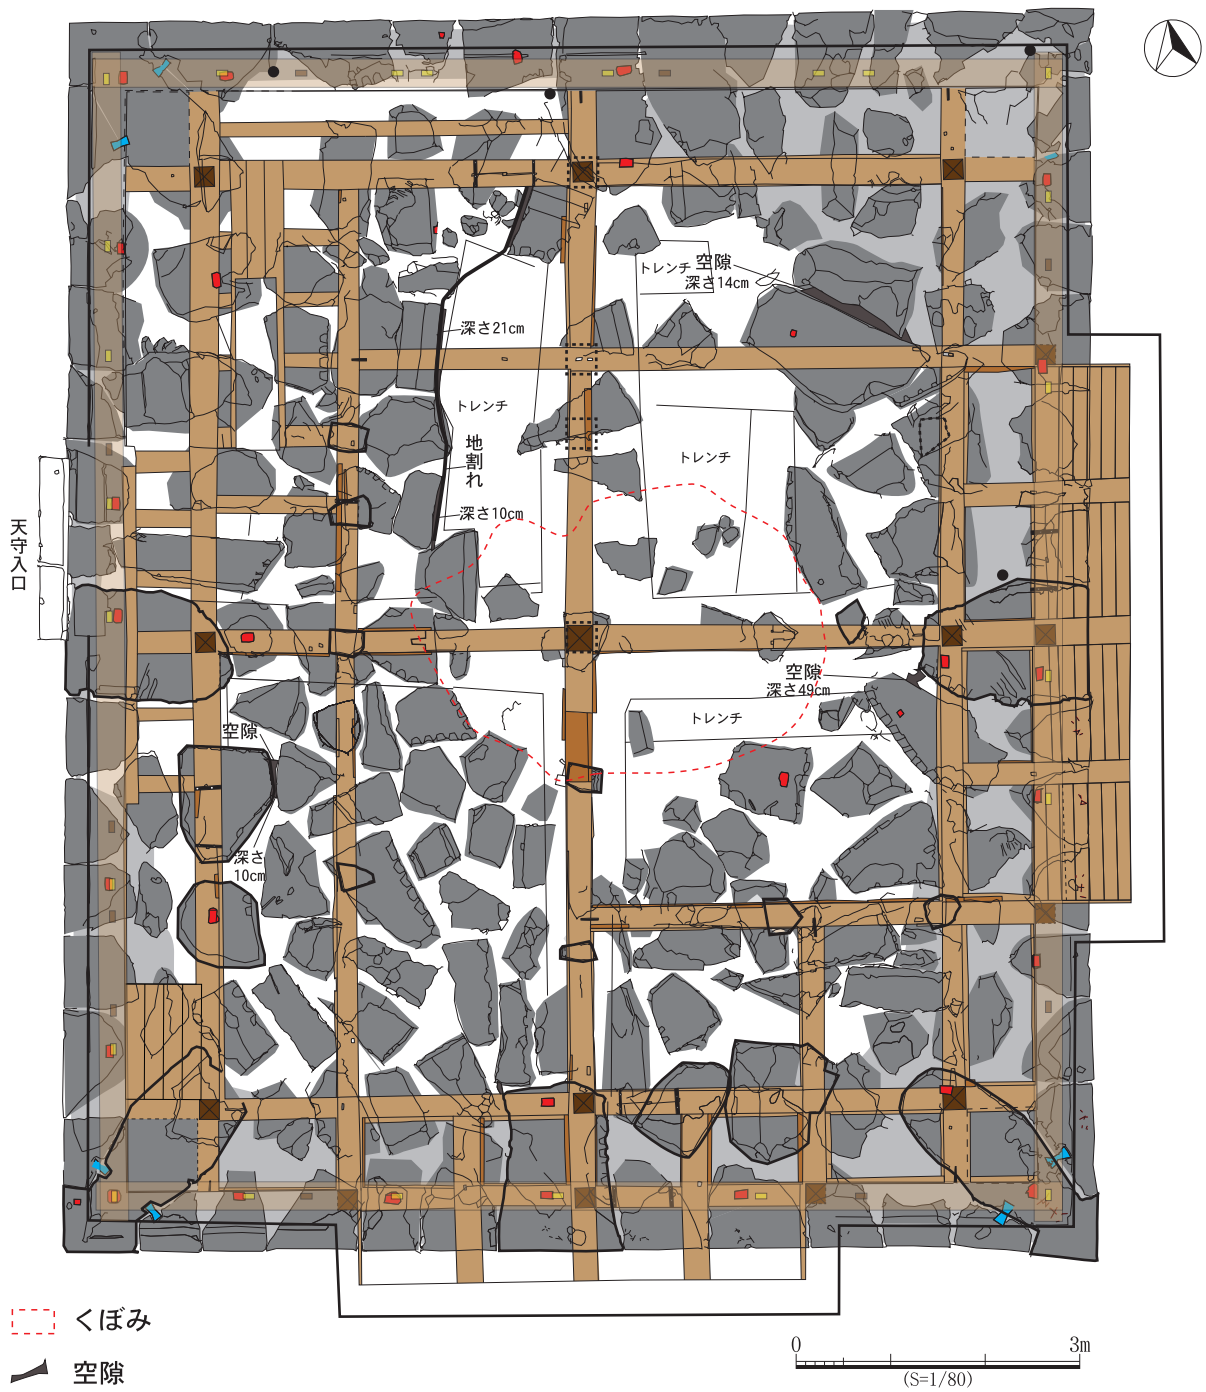
図版13 天守土台ダボ穴と天守台上面石材ホゾ穴の位置関係

また、天守台中央部において、浅いすり鉢状の沈下も認められる（図版 13）。地割れ（亀裂）や空隙も散見され、特に天守台北西側において南北方向にのびる地割れは顕著である（図版 13）。この地割れは、上面に露出する大型の石の脇を通るように形成されており、深さは北側ほど深く、最低でも 28cm 以上を測る。その他の空隙の深さは、7～49 cm 程度である。

①天守台天端石に見られるホゾ穴と、天守土台に見られるダボ穴の位置は一致しない。

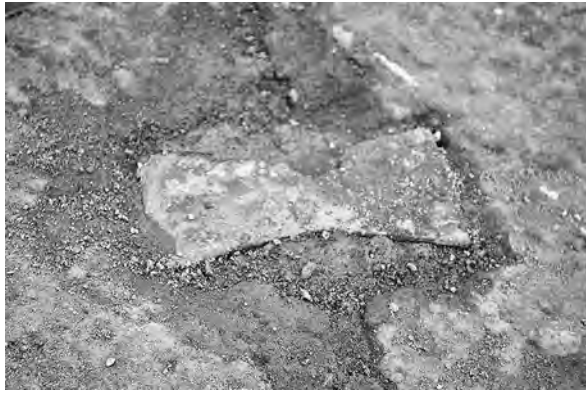
天守台南西隅西側「千切」(北東から)

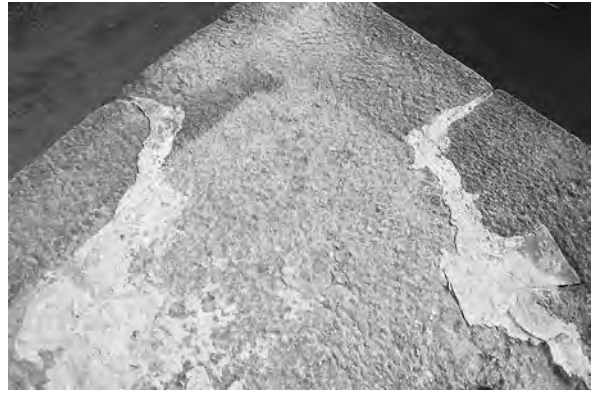
天守台南東隅「千切」(北西から)

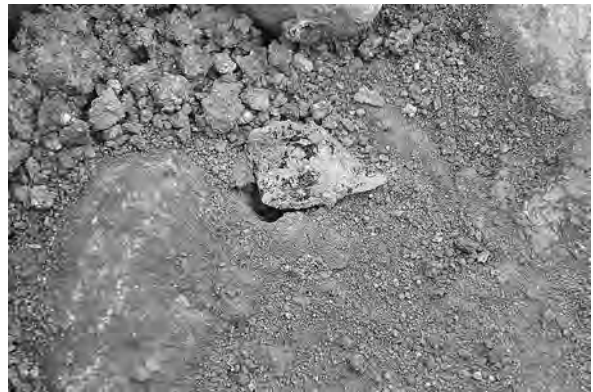
天守台北西区画 盛土深さ60cm地点
ガラス製品出土状況(東から)

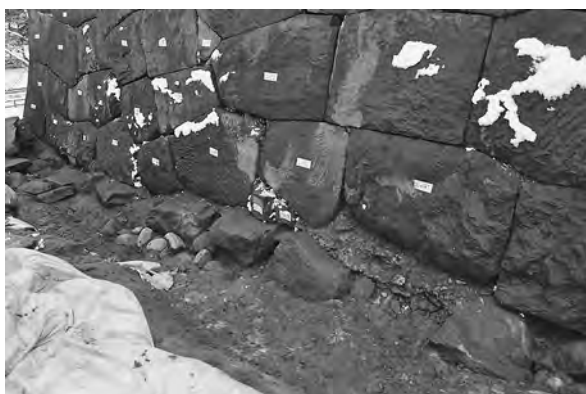
天守台北側石垣中央部根石列とモルタル
(北西から)

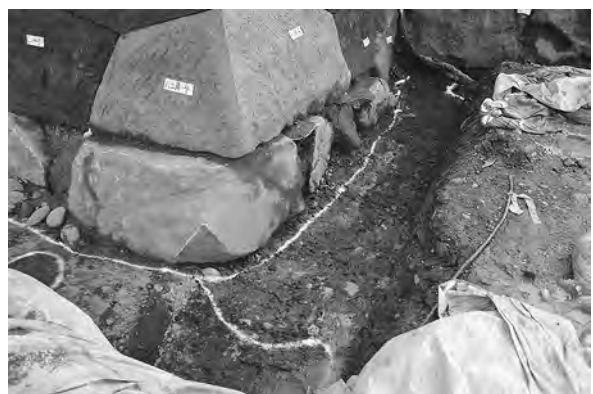
天守台石垣北西隅根石列と盛土(北西から)

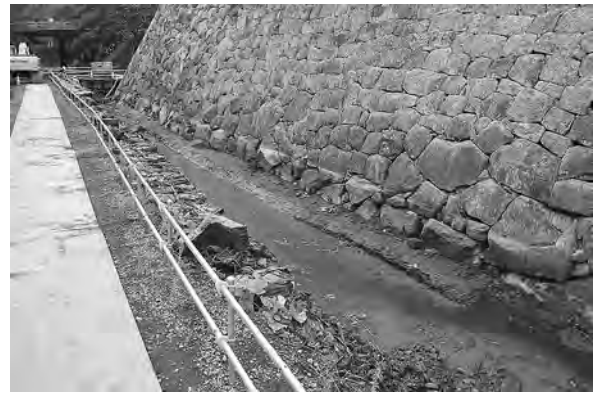
南端石垣沿いに帯コンクリート検出（北東から）

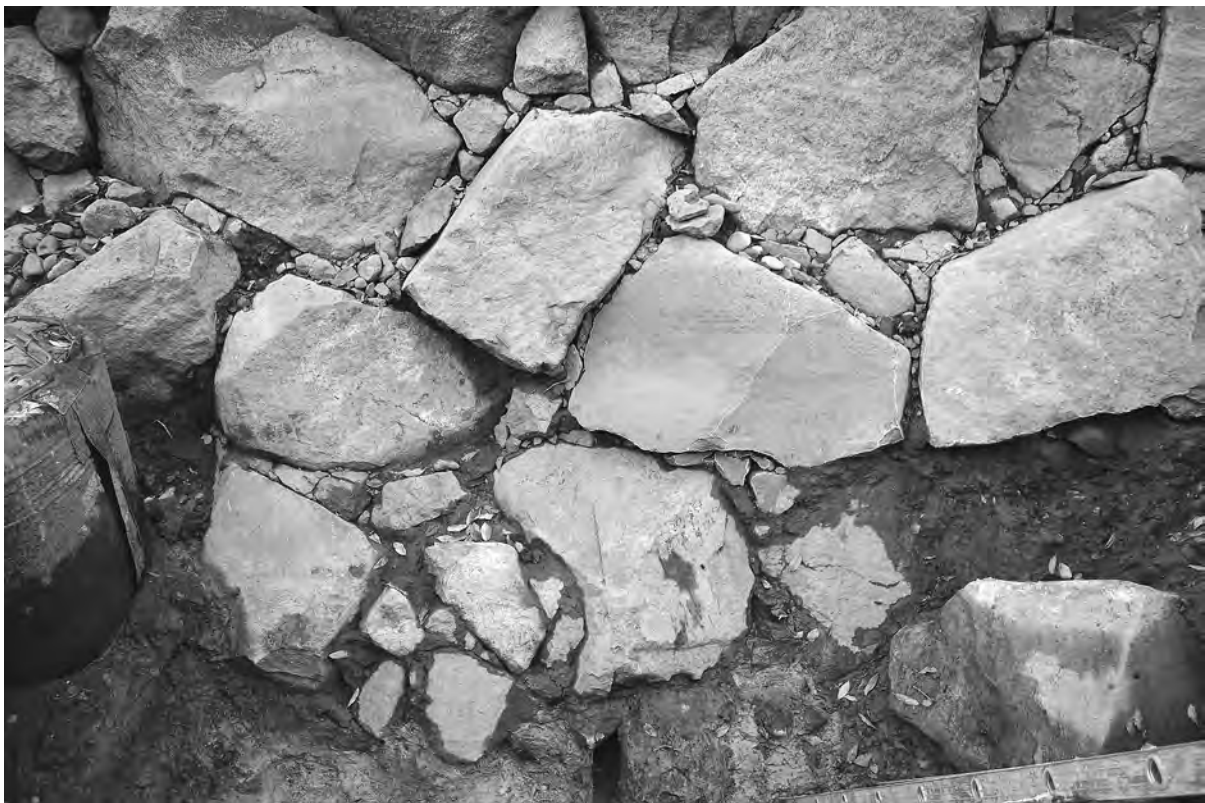
図版25 内濠Bトレンチ 根石付近の築石と間詰石（東から）

根石から4石目までの石積みには孕みが認められず、孕みが顕著になるのは下から7石目より上の部分である。今回検出した石垣下部においては、築石の破損が認められず、また間詰石 (割石) のずれや脱落も見られない。濠水面は、石垣の下から3石目上部付近であり、水面から根石底面までの深さは約3mを測る。

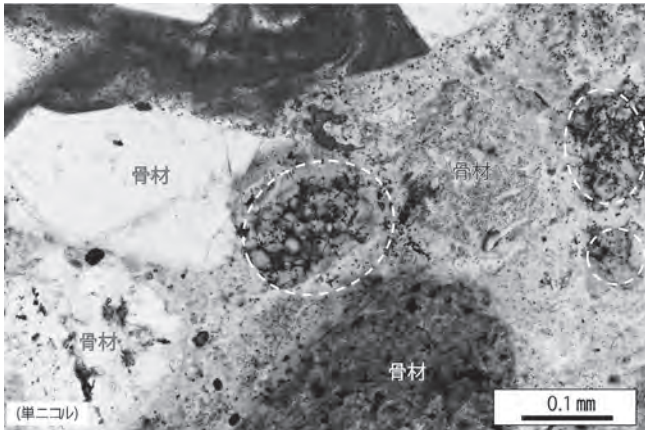
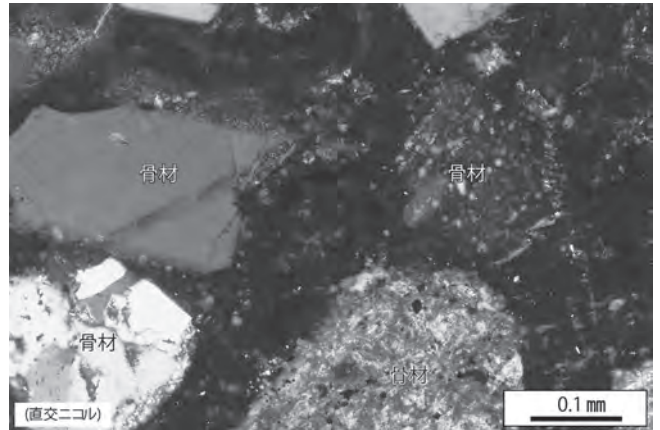
写真7 偏光顕微鏡写真 帯コンクリート

本試料は粗骨材、細骨材をポルトランドセメントで結合したセメントコンクリートである（円で囲んだ部分はセメント粒子）。ペースト部分は全体に黄色の非晶質の物質に変質している。

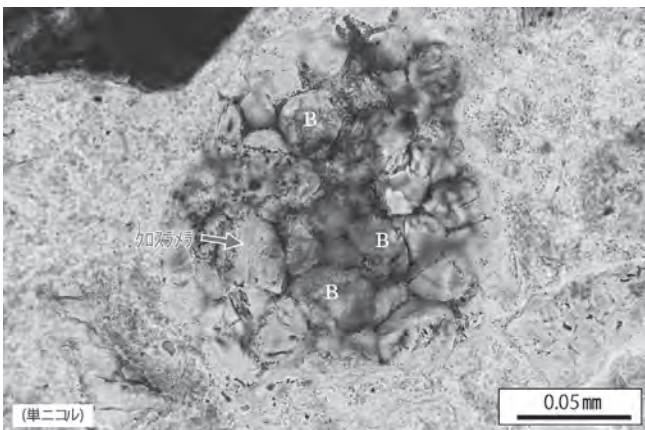
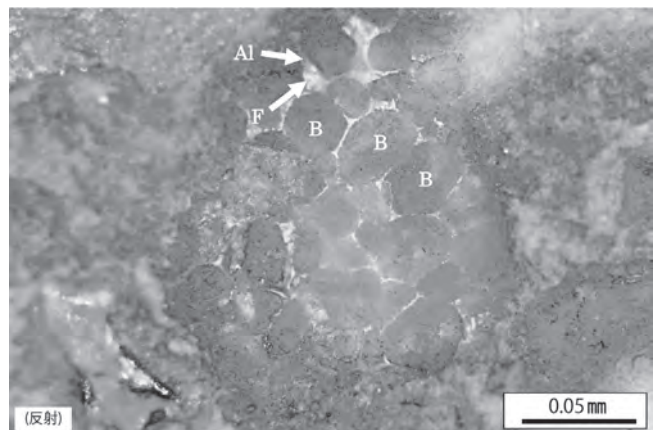
写真8 偏光顕微鏡写真 帯コンクリート

ペーライトを多く含むセメント粒子。ペーライト(B)は丸く、クロスラメラが認められる。間隙質のアルミニート(A1: 反射で灰色)とフェライト(F: 反射で白色)は微細である。

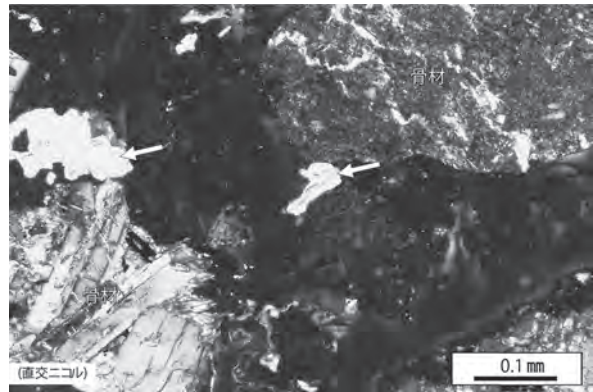
写真9 偏光顕微鏡写真 天守台石垣北面

本試料は粗骨材、細骨材をポルトランドセメントで結合したセメントコンクリートである（円で囲んだ部分はセメント粒子）。セメントペーストは溶出して殆ど消失しているが、その空隙に粗粒な方解石（矢印）が生成している。

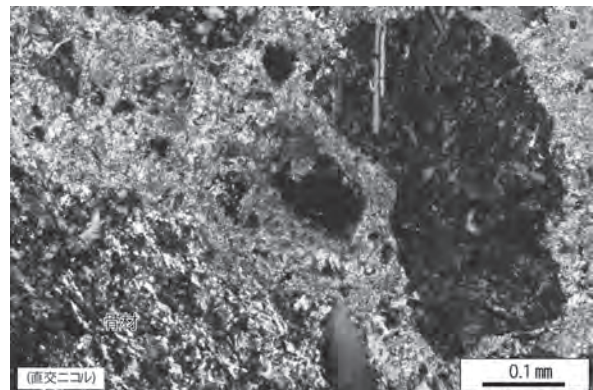
写真11 偏光顕微鏡写真 天守台上面

本試料は粗骨材、細骨材をポルトランドセメントで結合したセメントコンクリートである（円で囲んだ部分はセメント粒子）。セメントペーストは、ほぼ全体が炭酸化して方解石に変質している（直交ニコルで輝いている部分）。
