平成 29 年度弘前城本丸石垣発掘調査現地説明会資料

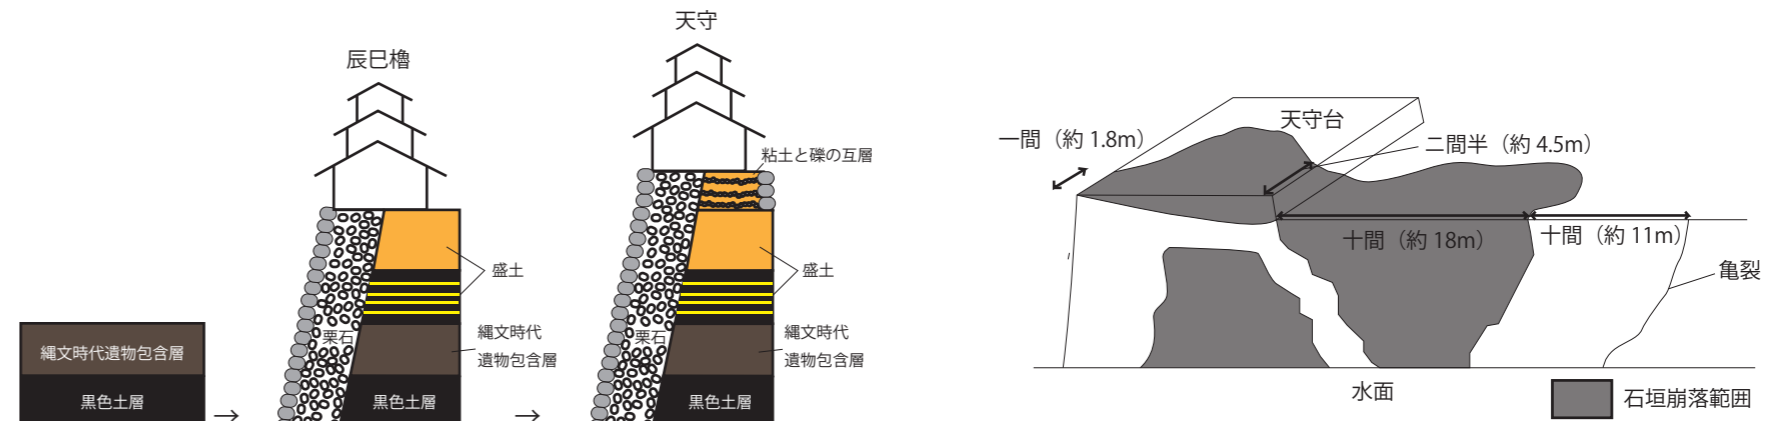
石垣・井戸変遷図

明治 29 年石垣崩落範囲模式図

今年度から本格的に始まった石垣解体工事も半年が経過し、現在の工事進捗状況は総解体個数約 3,000 石中 924 石 (工事進捗率約 35%) です。天守台部分は、東側は天端から 8 石目まで、西側は天端から 2 石目まで、本丸東側平場部分は天端から 6 石目まで解体しています。解体に伴う発掘調査では、様々な成果が確認されています。天守台では、近代の修理痕である盛土と裏込め石の範囲が確認されており、天守台よりも北側に広がる白色粘土の範囲を併せると、絵図に残る明治 29 年の崩落範囲と概ね重複します。

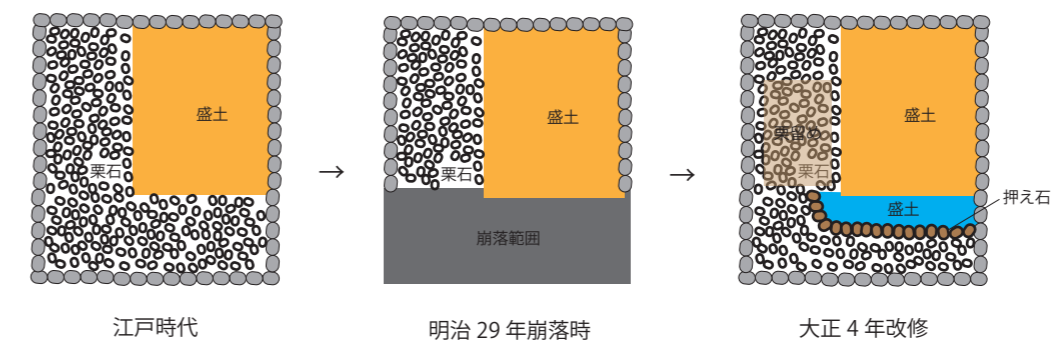
天守台石垣構築変遷図

盛土だけでなく、石垣構造からも新旧の違いが確認されています。古い石垣は、控えの長い石・大きい矢穴・胴部に割石のみの裏込め石が見られ、新しい石垣は、控えが短い石・小さい矢穴・玉石のみの裏込め石が見られます。

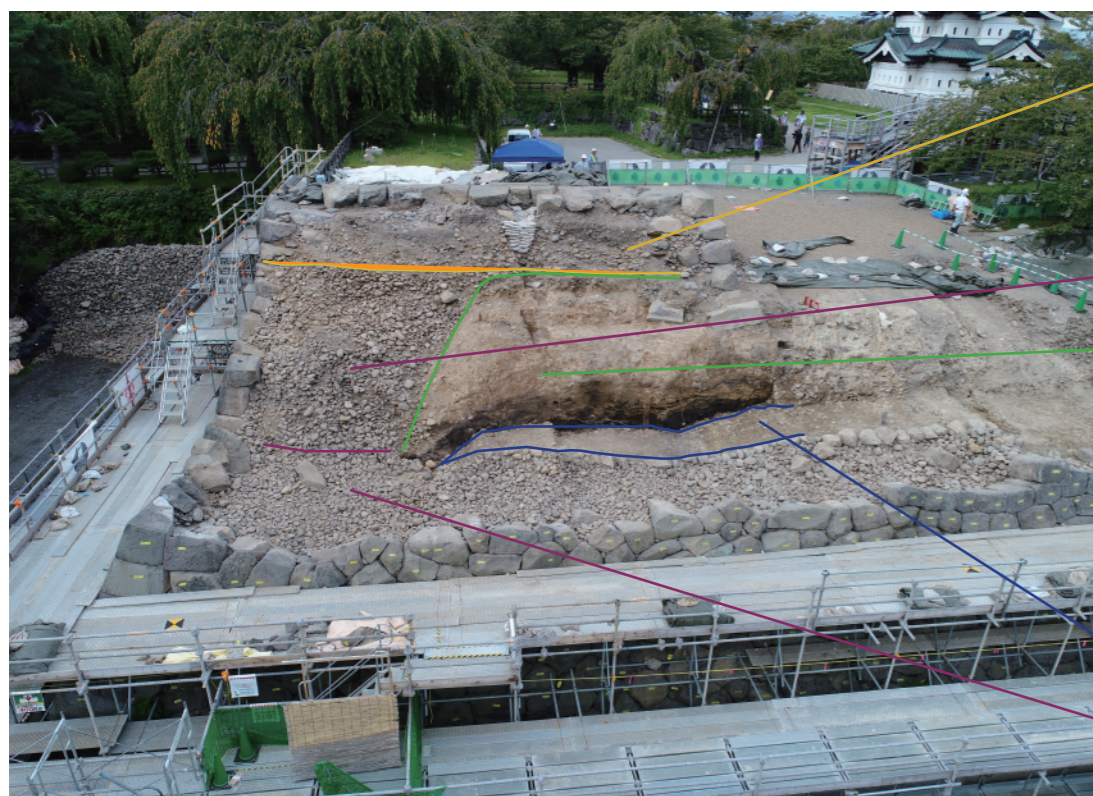
写真 1 天守台解体状況(東から)

天守台石垣構造変遷図

(新) C > B > A (古)

- B 礫・粘土互層盛土
- 表面を粘土で固めた裏込め石
- A 黄褐色盛土
- C 白色盛土
- 普通の裏込め石

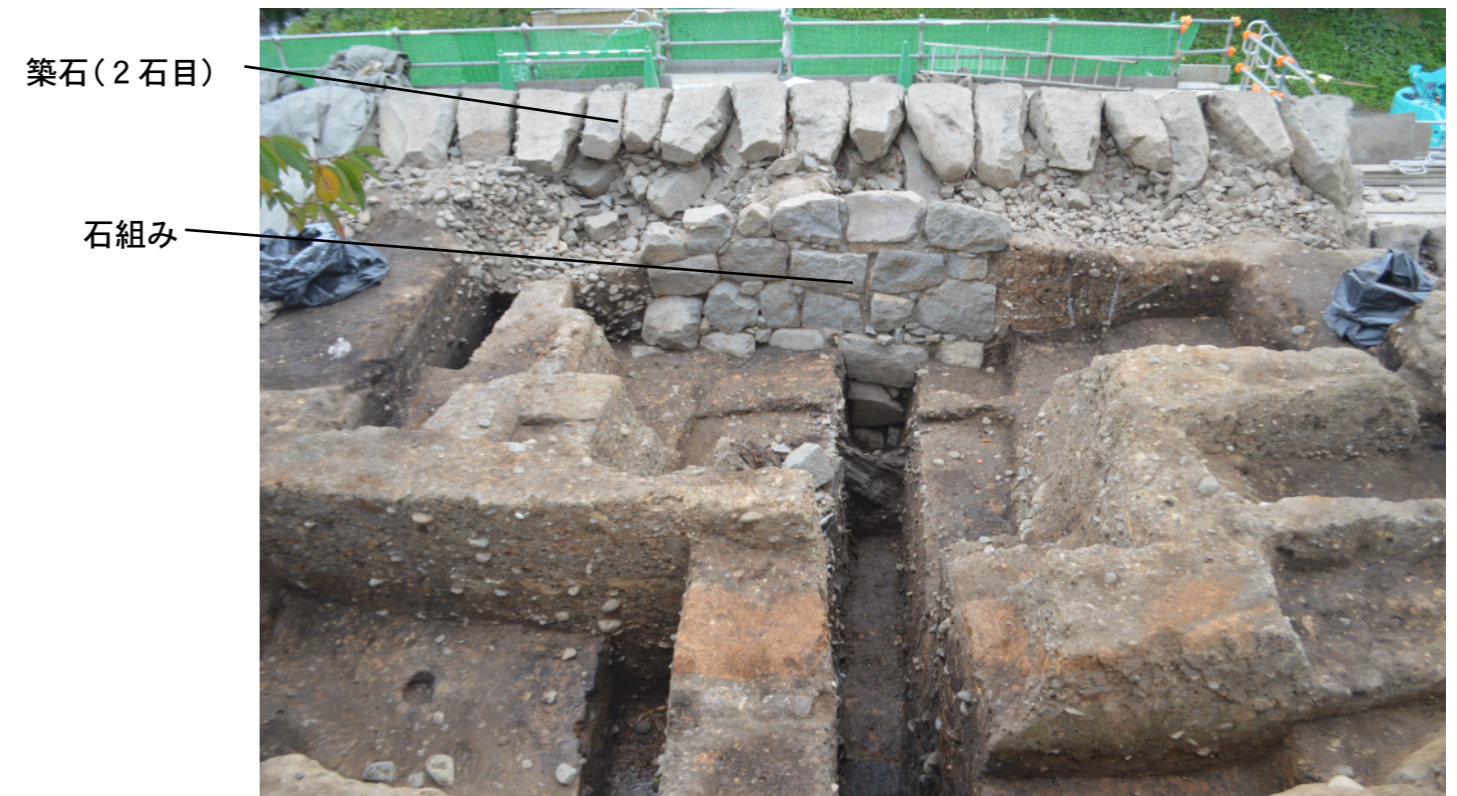
写真3 井戸遺構掘削状況(北西から)

井戸遺構は新旧 2 時期の井戸が重複して確認されています。古い井戸は元禄と推定される石垣の背面に作られ、井戸の東壁面の石組みで裏込め石の崩落を防いでいます。井戸枠は東壁面の石組み、他 3 面は板材を組んだものと考えられ、詳細は不明ですが元禄年間の石垣築き足の際に同時施工されたものと推測されます。井戸埋戻しの土は、粘性土と砂質土の互層で丁寧に埋め戻されています。新しい井戸は、古い井戸を埋め戻した跡の中央に作られ、現在天守の北側に展示してある石製の井戸枠が置かれていました。埋め土から板材が出土しており、出土した遺物から近代以降と考えられます。

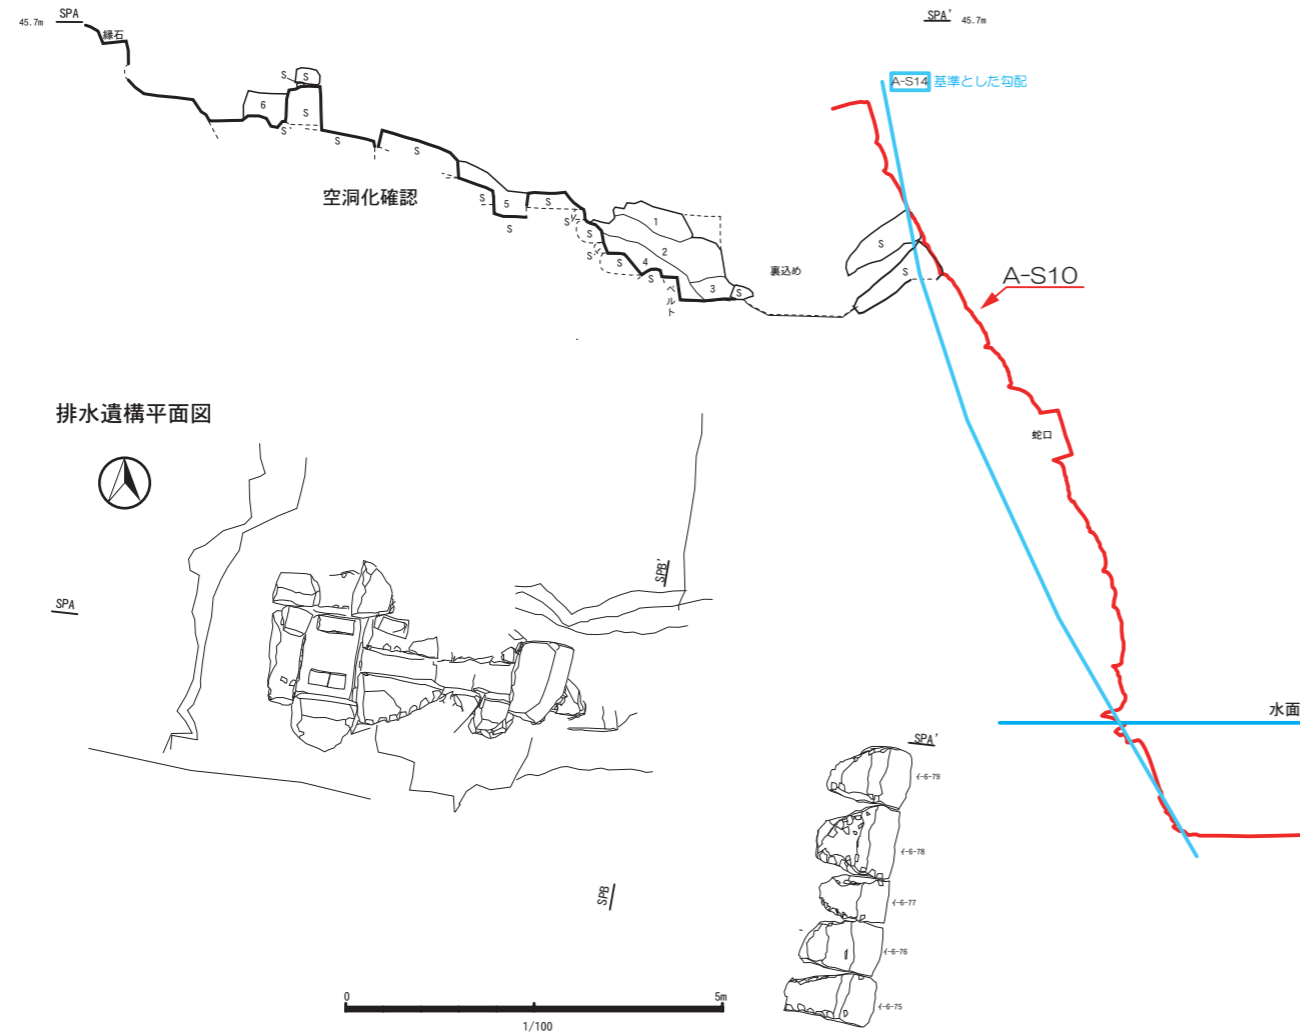
排水遺構東西断面図(SPA-SPA')

東面北寄りの石垣背面からは、排水遺構と井戸遺構が確認されています。排水遺構の構造は石組みで暗渠を作り、石垣背面や隣接の井戸からの排水を、蛇口から内堀へ流す構造です。上面は暗渠で新しい井戸と繋がっていました。水漏れ防止のために白色粘土で固められていましたが、経年劣化による水漏れのせいか空洞化が見られます。構築時期は、上部は近代の手が入っていますが、下部は元禄年間のもので推定しています。
