史跡津軽氏城跡（弘前城跡）

弘前城本丸発掘調査概報Ⅲ

2015（平成27）年度

— 本丸石垣解体修理事業に係る発掘調査 —

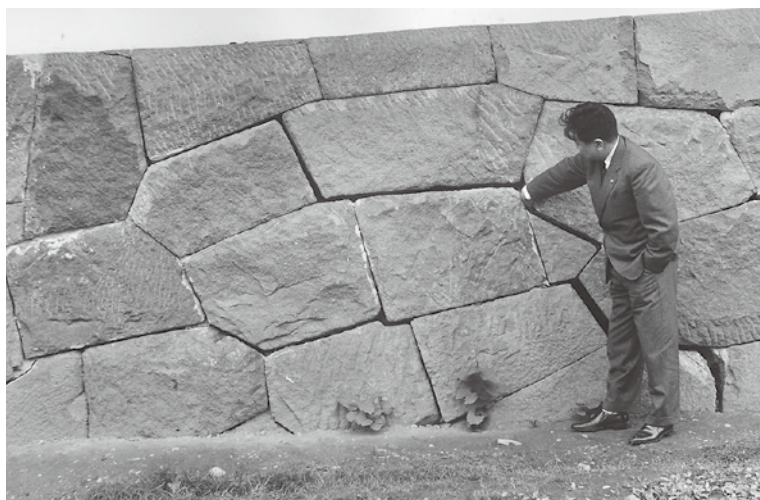
図版 3 天守台北面石垣の開き  
昭和43年(1968)撮影

この石垣の開きは、現在でも確認される。昭和40年代には既に開きのあったことが、この写真から分かる。

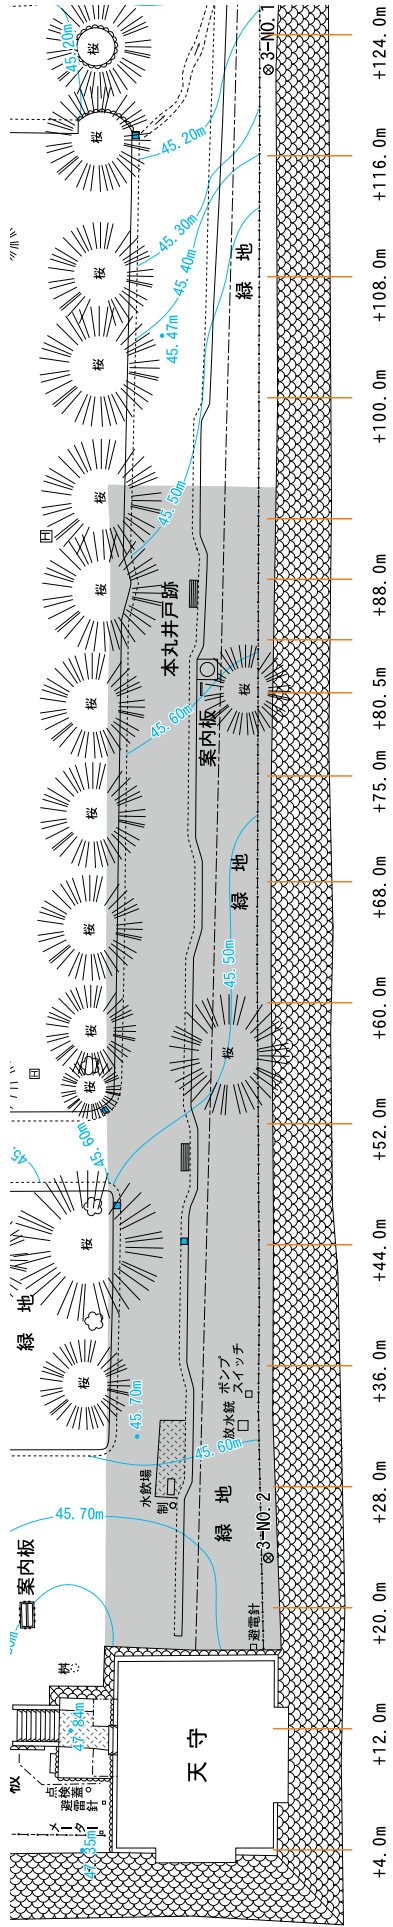
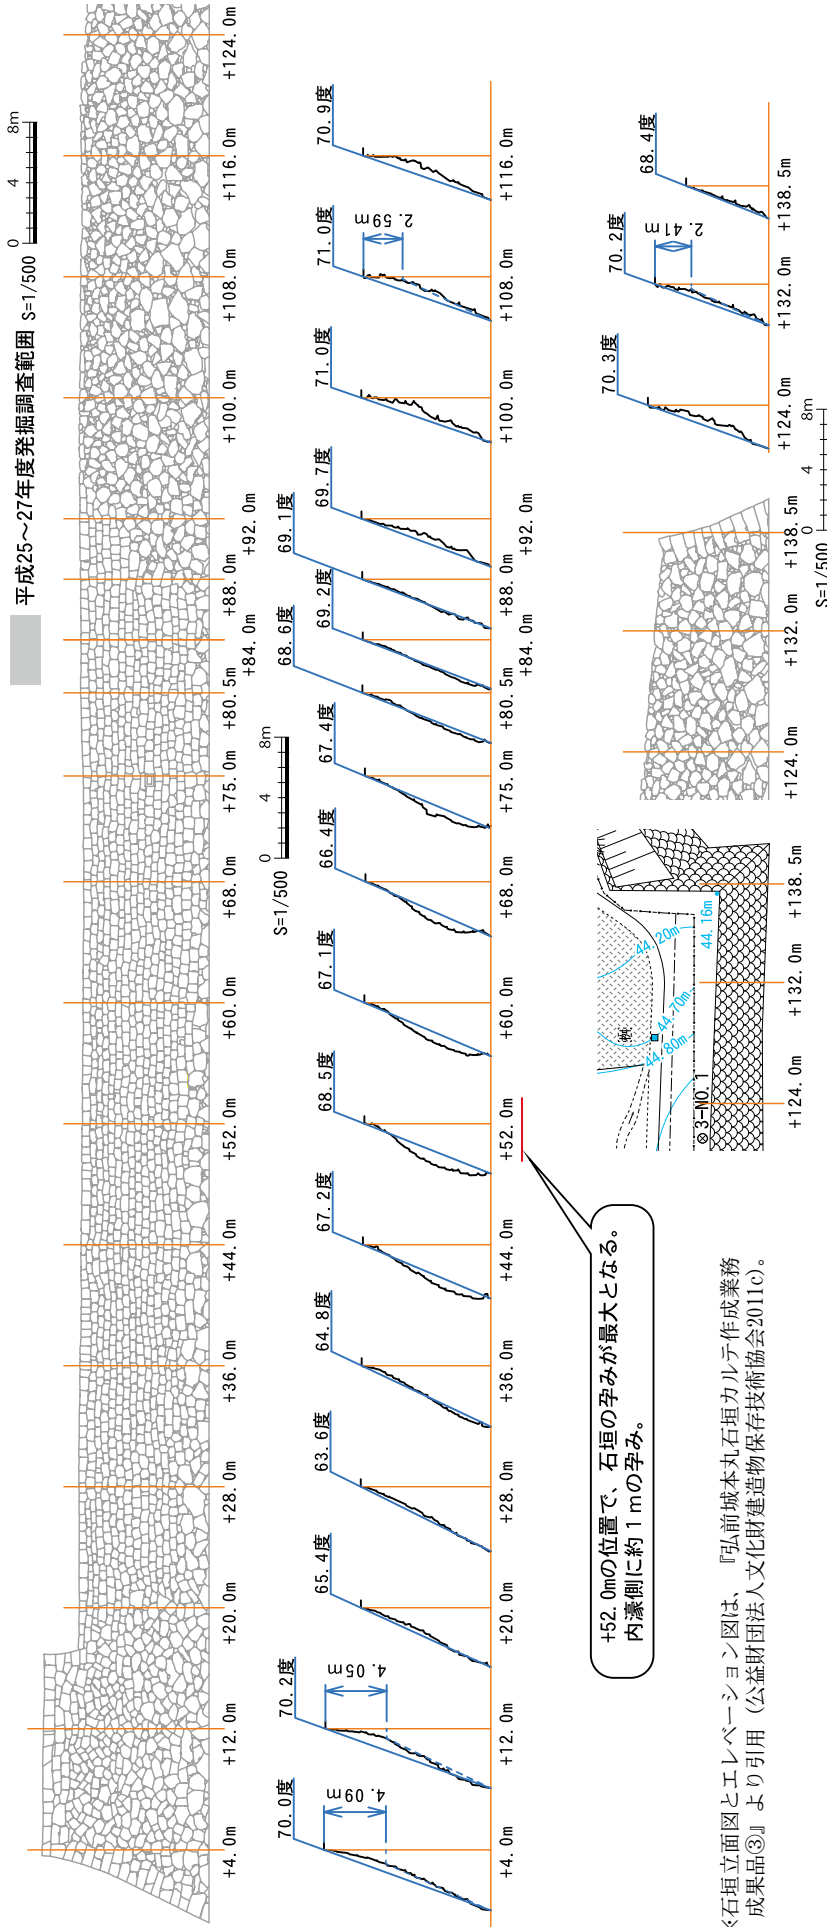
図版6 本丸東面石垣エレベーション図

+52.0mの位置で、石垣の孕みが最大となる。  
内縁側に約1mの孕み。

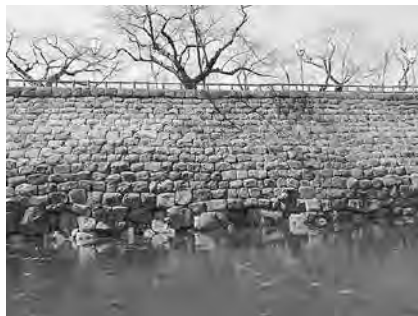
本丸東面 孕み及び水面際の築石の破損状況

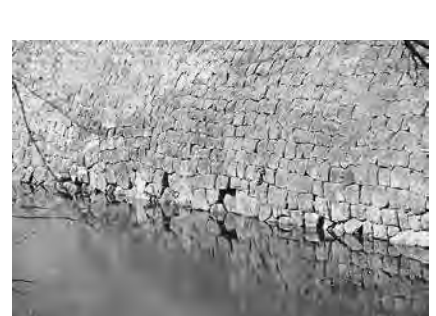
本丸東面 孕み及び水面際の築石の破損状況

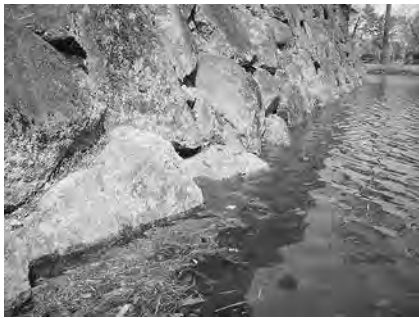
本丸東面 水面際の築石の迫り出し状況

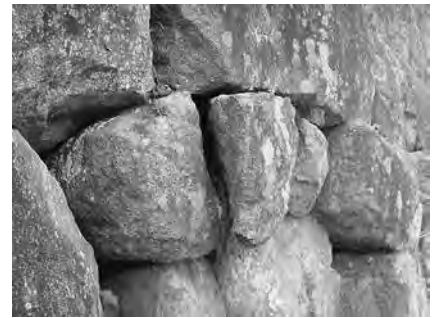
本丸東面 築石の割損状況(前後破断)

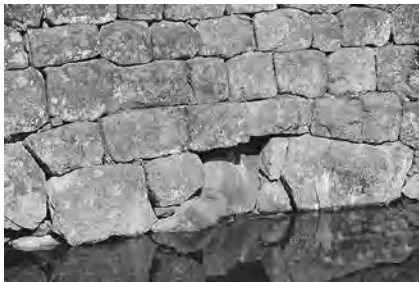
本丸東面 水面際の築石の破損状況

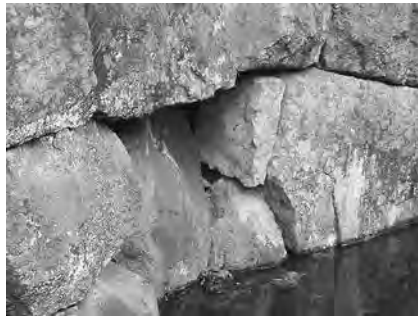
本丸東面 水面際の築石の破損状況

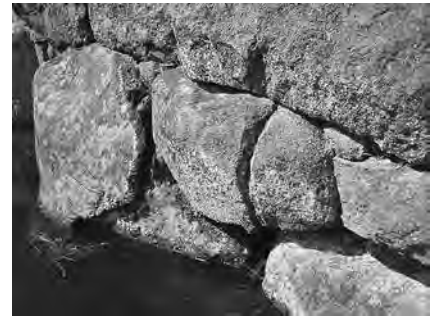
本丸東面 水面際の築石の割損状況

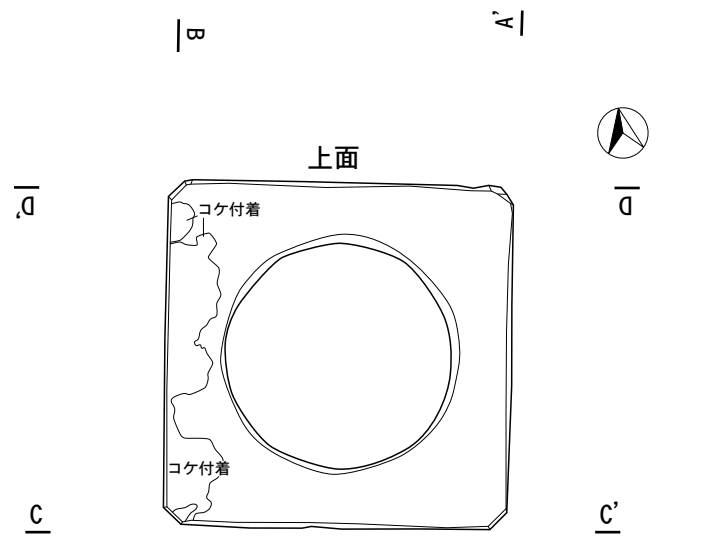
図版38 本丸井戸跡石製井戸枠

コンクリート片・コンクリート附着  
 割れ
