第5章 天守台の調査

3. 調査成果

第6章 天守曳屋に係る工事立会成果

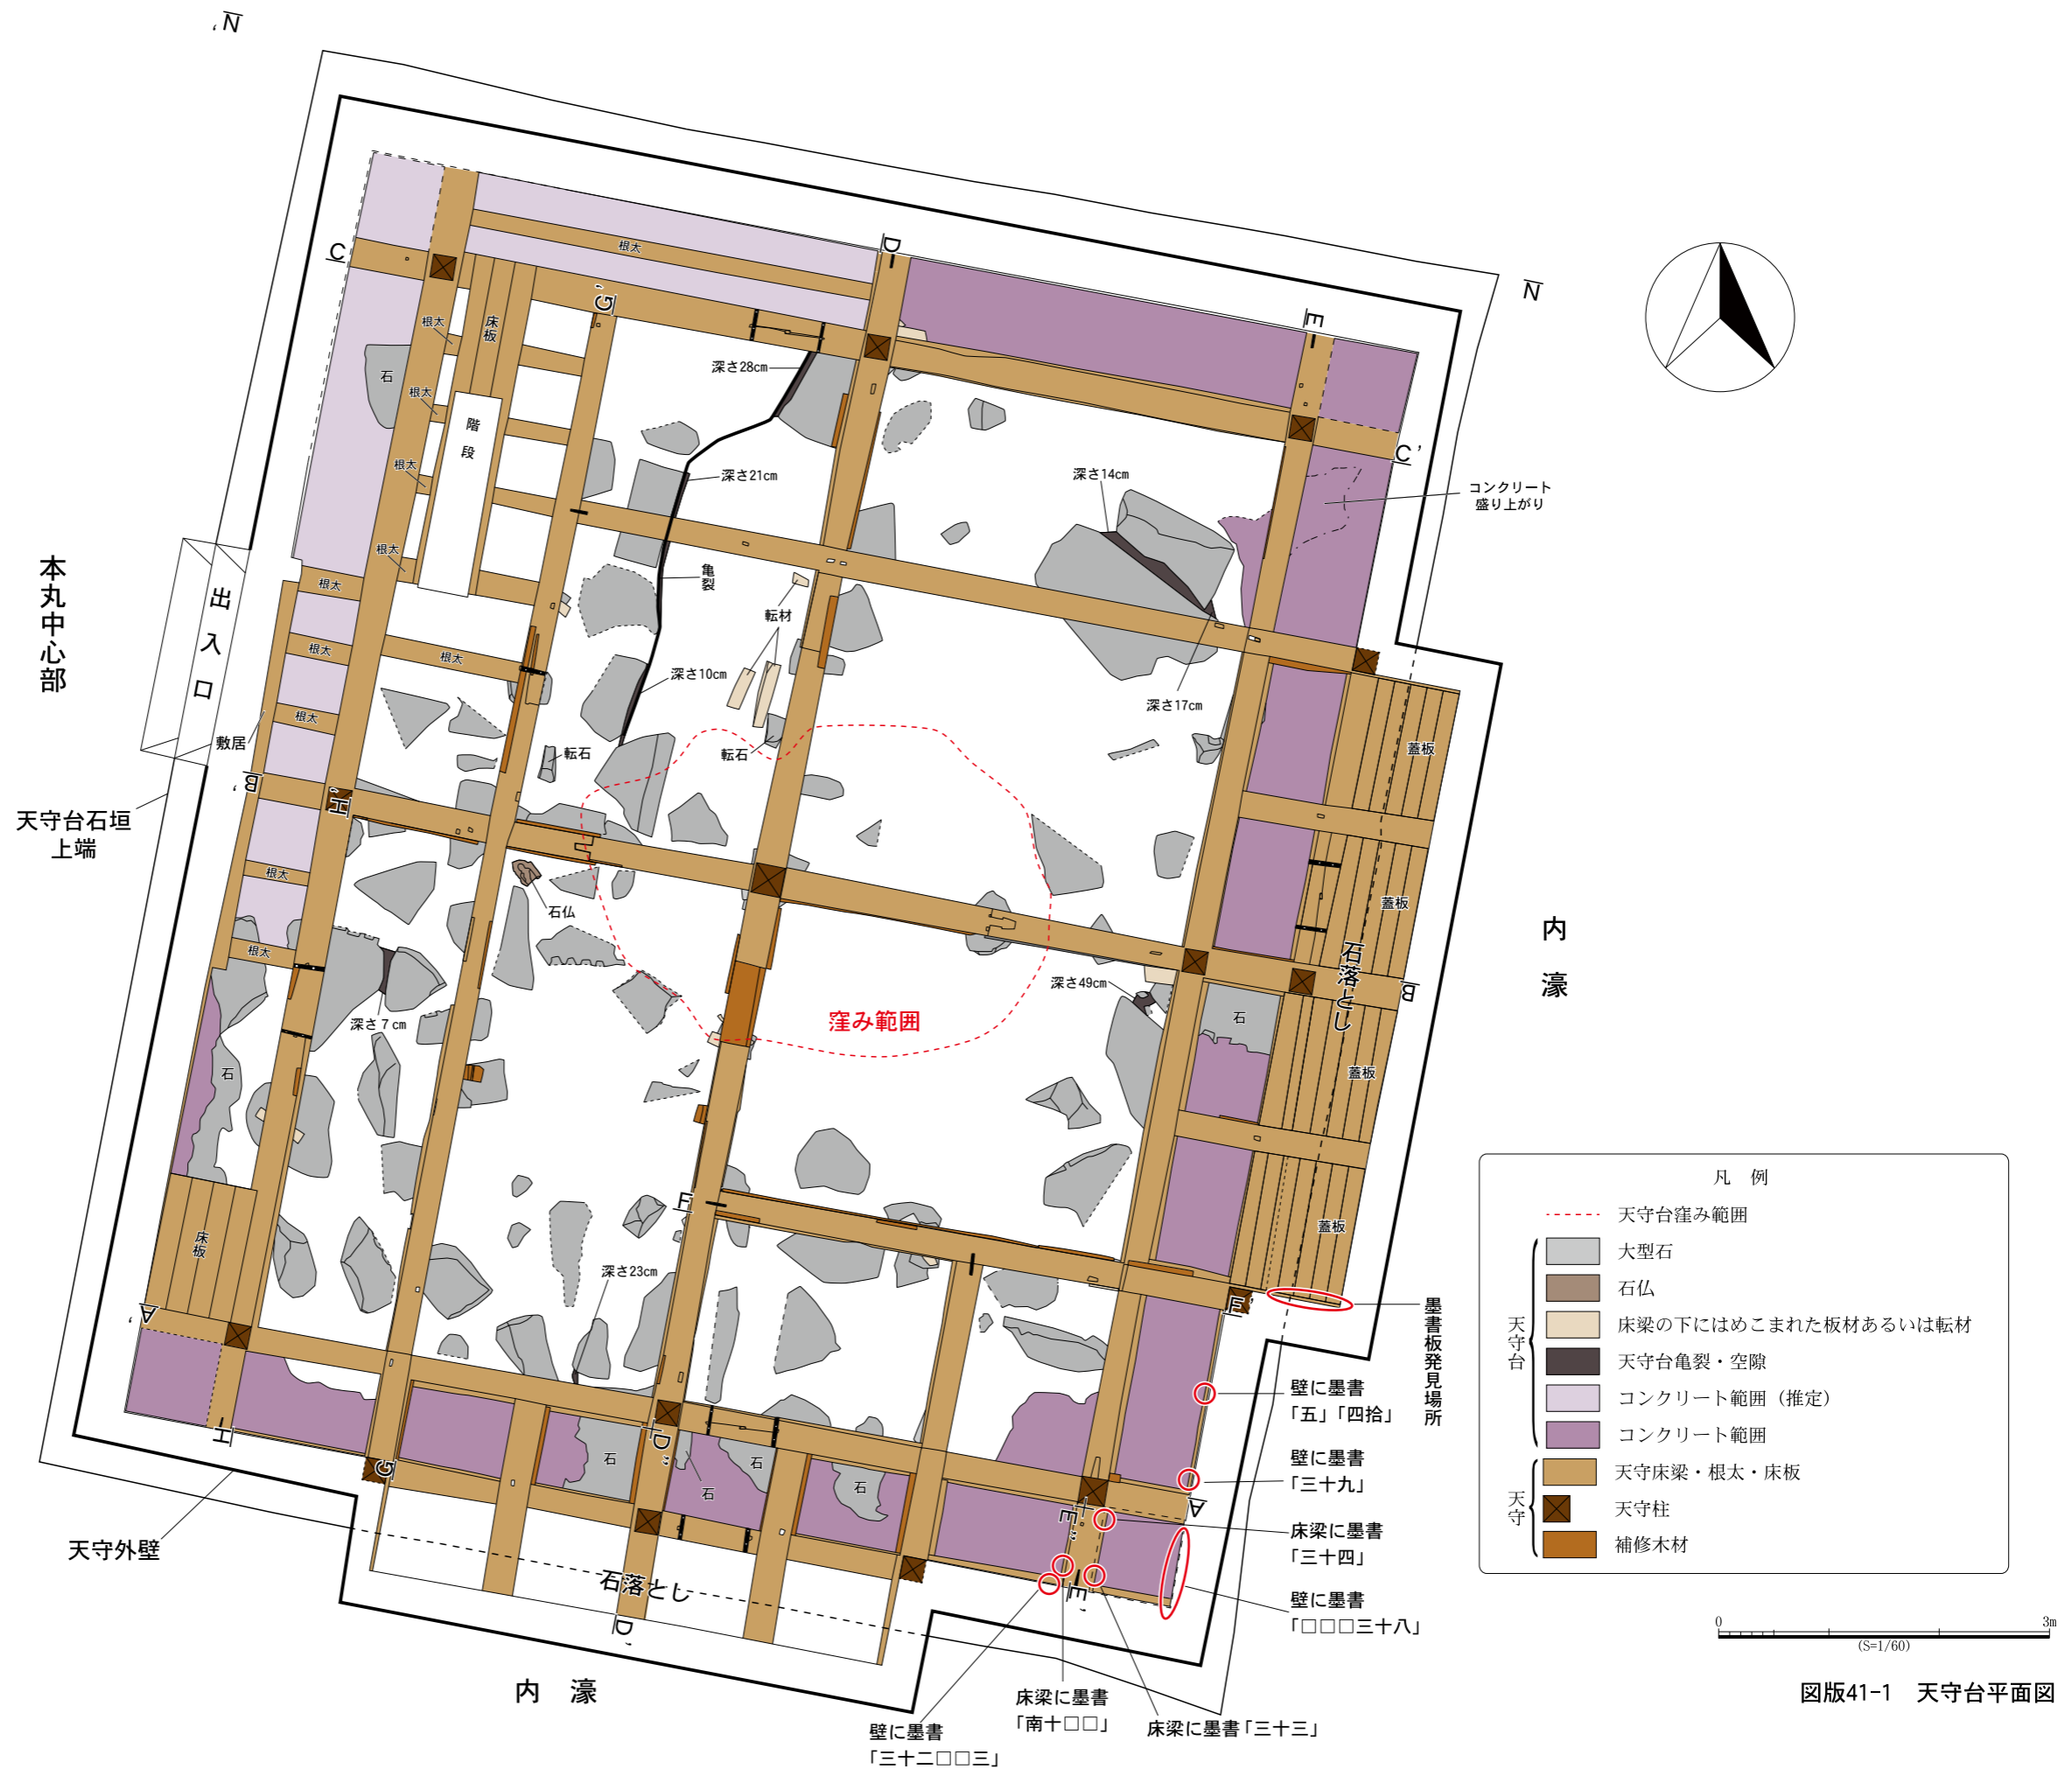
図版41-1 天守台平面図

天守台の傾きについては、第1章-2にも記したとおり、本丸東面石垣定点観測で既に指摘されていた。東西方向のエレベーション図は内濠側への傾斜を示しており、石垣定点観測の結果を裏付けている(図41-2・3)。また、天守台中央部に広範囲の沈下も認められる。沈下はC・D・F・G区に渡っており、中央の柱下で最も大きくなっている。天守台の沈下が著しい地点には、天守台と床梁の間に板石・板材を差し込む応急処置が施されていた(図版50・51)。近代の石垣修理以降、天守は昭和30年代の保存修理を経て現在に至るが、この処置がいつ頃施されたものなのかは判然としない。ちなみに床梁には、洋釘(丸釘)で新しい板材が打ち付けられている箇所もある(図版46)。

天守台北西隅(A・C区)には、南北方向に伸びる明らかな亀裂(地割れ)が認められる(図版41-1・46・48)。これはA区北端で深さ28cmを測り、南に向かうほど浅くなる。大型石に沿うように生じているのが特徴的である。当初、これは天守台北面に見られる石垣の開きの延長と仮定していたが、開き・亀裂双方にファイバースコープを差し込んで確認したところ、双方に関連はないことが判明した。また、この亀裂の他に、天守台表面には複数箇所の空隙が認められる。空隙はB・E・F・G区に1ヵ所ずつ確認されており、深さは7～49cmである(図版41-1・48・49)。これらも、大型石と接する箇所に生じている。

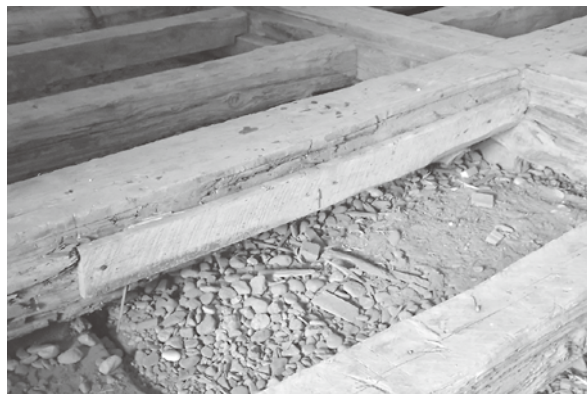
床梁に取り付けられた補修木材（C区北側床梁）
南西から

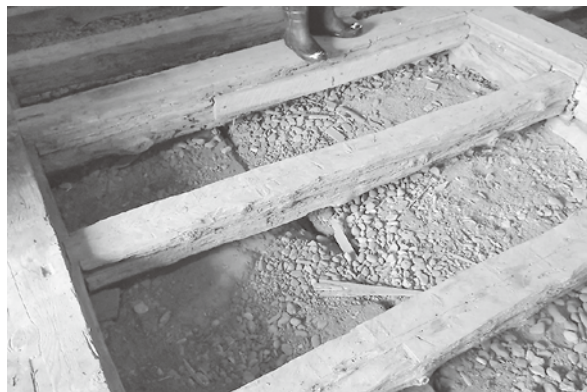
天守台表面の亀裂（C区）南西から

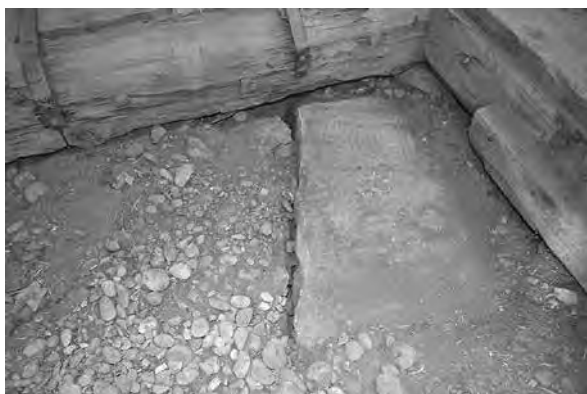
A区北東隅亀裂（南から）

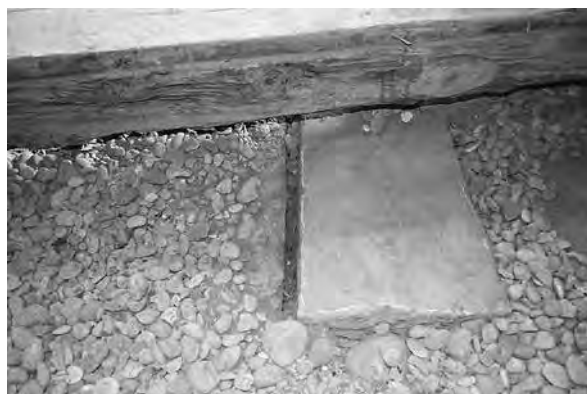
A区南西隅亀裂（北から）

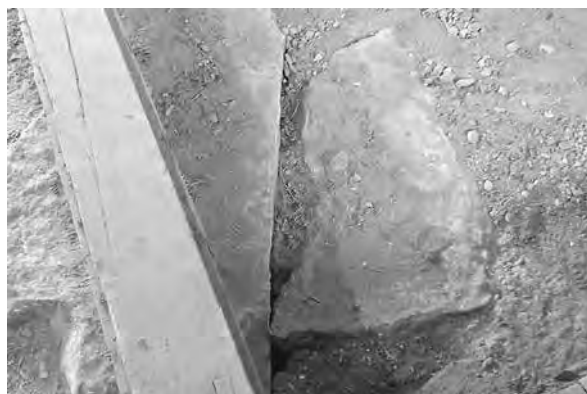
B区空隙（深さ14cm）東から

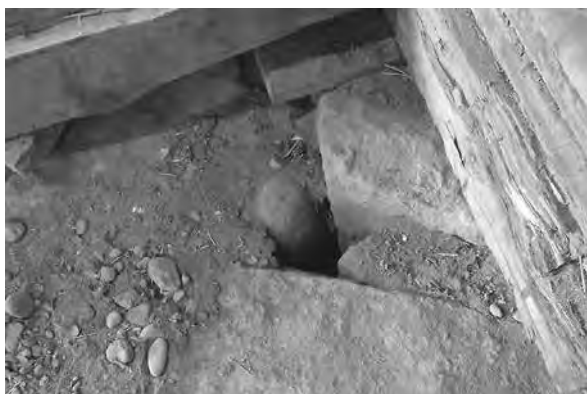
G区北東隅空隙（深さ49cm）南から

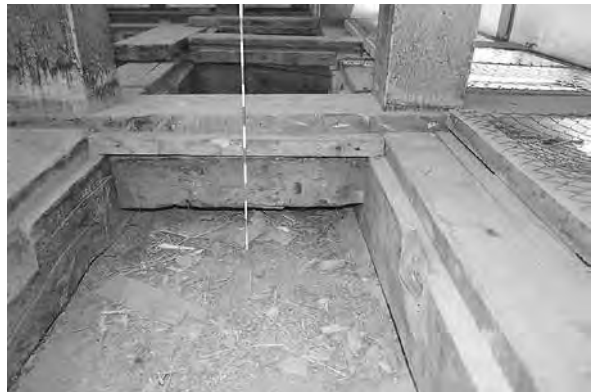
天守台には、ほぼ全面に渡り築石のような大型石が多数露出しており、その間を埋めるように玉砂利が敷かれている(図版46・48～51)。天守壁沿いの四方は、コンクリートが敷設される。(公財)文化財建造物保存技術協会の観察によると、天守東壁沿いの床板には、過去に剥がされた形跡がなかったということであり、天守が天守台上にある状態でのコンクリート敷設は考えにくい。このコンクリートは、おそらく天守が曳屋されていた明治30年～大正4年(1897-1915)の間に敷設されたものだろう。

F区南側コンクリート敷設範囲（清掃前）西から

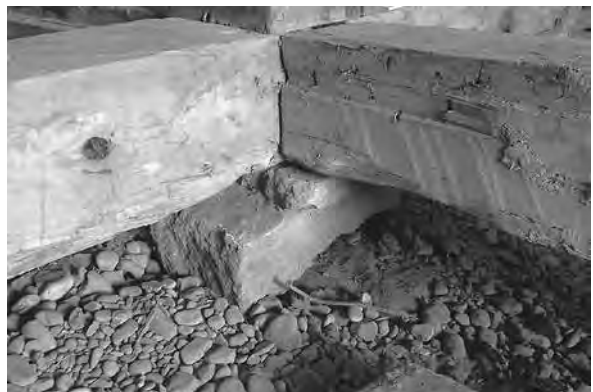
C区南東隅 天守台と床梁の間に入る石材（北西から）

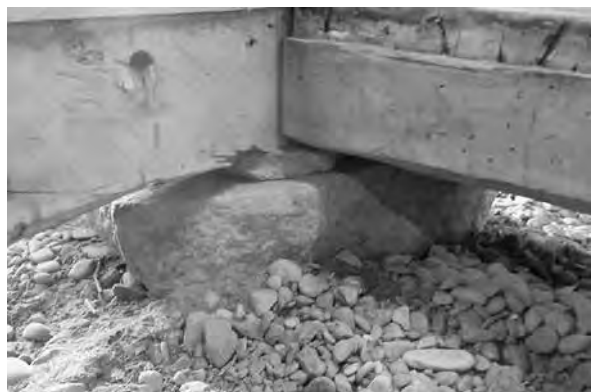
G区北西隅 天守台と床梁の間に入る石材（南東から）
