弘前城石垣修理

第21回 ～令和4年度の工事を振り返る～

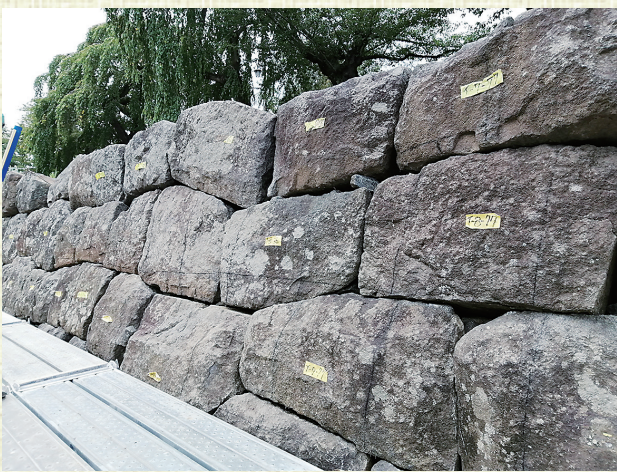
築石（つきいし）一つを積み直すためには、周囲の築石も一度仮置きした上で、石の向きや角度、石同士が接する部分を調整する必要があることから、一つの石を仕上げるのに数石の移動が伴います。このため、一段積み直すのには15～20日程度の期間を必要とし、現在までに約910石の積み直しが完了しました。この範囲は、元禄期（1694～1699年）の石垣とそれらを大正4年（1915年）に積み直した石垣で構成されており、粗く方形に加工した石を横目地が通るように積む「割石の布積」といわれる積み方となっています（※1）。

▲「割石の布積」で積まれた元禄期の石垣（※1）

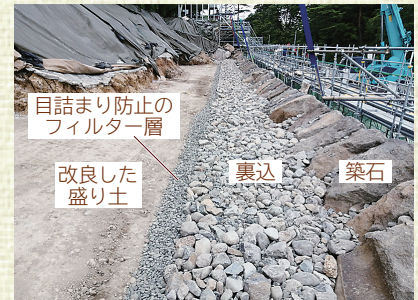
今年度からは、石垣背面で築石と裏込を支える土の敷均し（しきならし）、締固め（しめかため）を行いました。石垣背面に元々あった土は、平成27年の土質試験等の結果、水分を含むと変形しやすい性質と判明しており、石垣孕み（はらみ）出しの一因と考えられることから、今回の積み直

▲石垣一段の仕上がり状況（※2）

しでは、解体時に取り除いた土に変形しないよう改良材（生石灰）を加え、補った上で再度石垣背面に埋め戻しています（※2）。

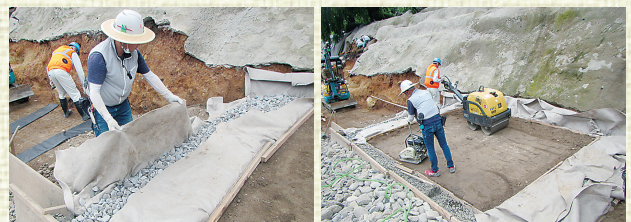
また、8月には大雨が続いたことで、石垣背面に新たな湧水地点が複数発生しました。この際、過去の調査で使用していた観測井戸でも地下水位の上昇が確認されており、過去の記録を大幅に超える総降雨量が影響したものと考えられます。これらの湧き水は、天候回復後には見られなくなったものの、将来的に今回以上の大雨が発生する可能性があることから、地山からの湧き水を裏込へ排水できるよう、追加の対策を講じました（※3）。新たな湧き水は、地山が見えている今のタイミングでなければ確認できなかったため、今後の石垣を左右する大きな発見となりました。

▲湧き水対策設置状況（暗渠〈あんきょ〉排水）（※3）
