# 弘前城石垣修理

## 第6回 ～石垣修理発掘調査～

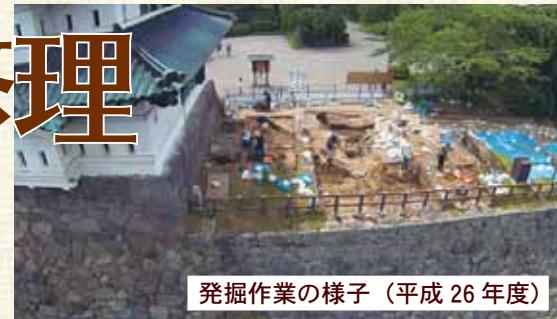
発掘作業の様子（平成 26 年度）

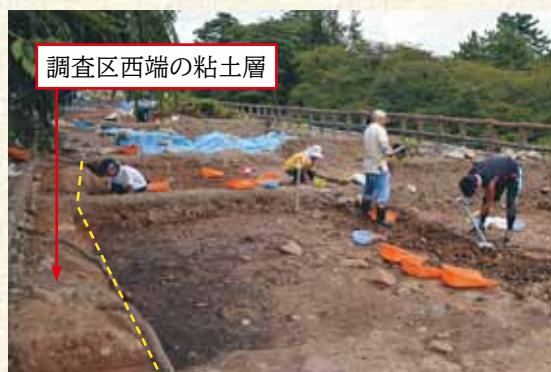
発掘調査範囲の西端（本丸中央側）では、ほぼ全域において橙色の粘土層が確認されており、現段階では、この土が弘前城築城時の土木工事で築かれた盛土と推測されています。江戸時代の記録によると、本丸東側石垣中央部分の長さ約 70 m は、元禄期に石垣が積み足されるまで土の斜面になっていました。発掘調査で確認された橙色粘土層も、内濠方向へ急勾配に落ち込むのり面となっていますが、元禄期の石垣積み足し工事や、明治期以降の石垣崩壊・修理工事の際に盛土層

△築城時のものと推定される橙色粘土の盛土層

が切土された可能性もあるため、今後はその点も考慮しながら調査を進める予定です。

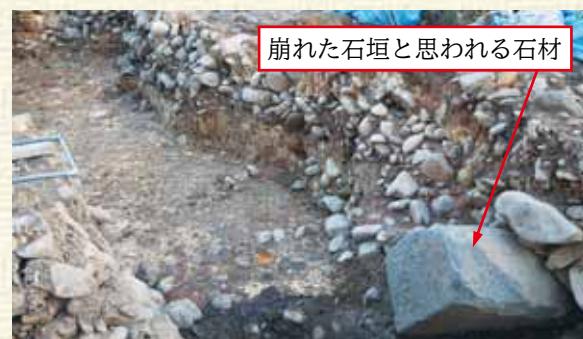
また、明治～大正時代の石垣崩壊・修理に関わる成果についてですが、明治時代に描かれた「本丸天守閣石垣崩壊の図」には、天守台から北に十間半（約 19 m）の範囲で石垣が崩壊したと記録されています。発掘調査では、この記録とほぼ同じ範囲において、径 20 cm ほどの玉石を多く含む白色粘土の広がりが確認されました。この粘土層には、当時崩れた石垣石材が混入しています。更に、当時は石垣崩壊範囲よりも広く、天守台から北に 40 m 付近まで石垣を積み直していることも判明しました。

△明治～大正時代に石垣崩落部分を修復した盛土

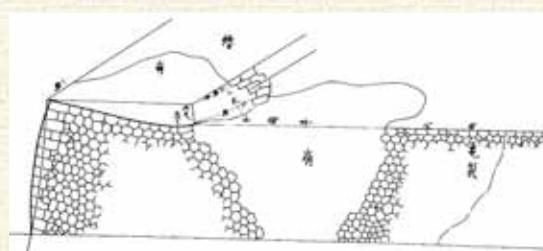
△「本丸天守閣石垣崩壊の図」（明治時代、所蔵機関不明）  
明治時代に崩壊した石垣の破損状況を示した図。石垣の崩壊部分の寸法・位置や、亀裂部分の位置が分かれています。
