弘前城跡の城門の修理、どんなことするの？

追手門と南内門の修理

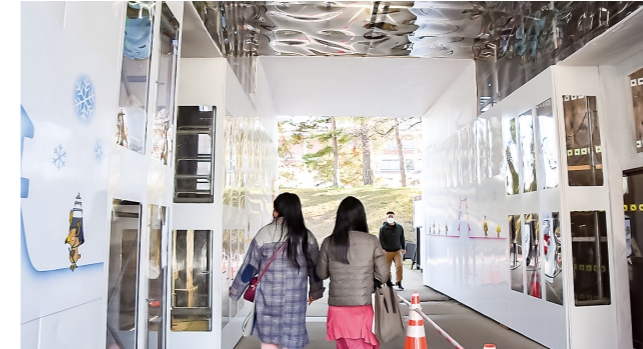
▲工事中の追手門通路。透明パネルで修理状況を見学できる。

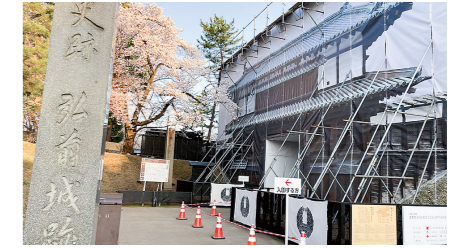
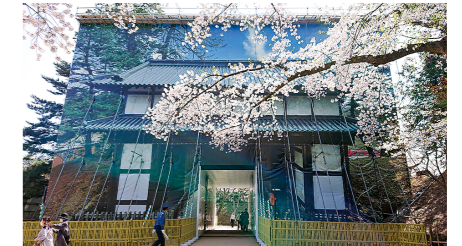
▲工事中の追手門と南内門の外観
