弘前城かわら版

Vol.2 (令和4年3月31日)

三の丸追手門、58年ぶりに保存修理！

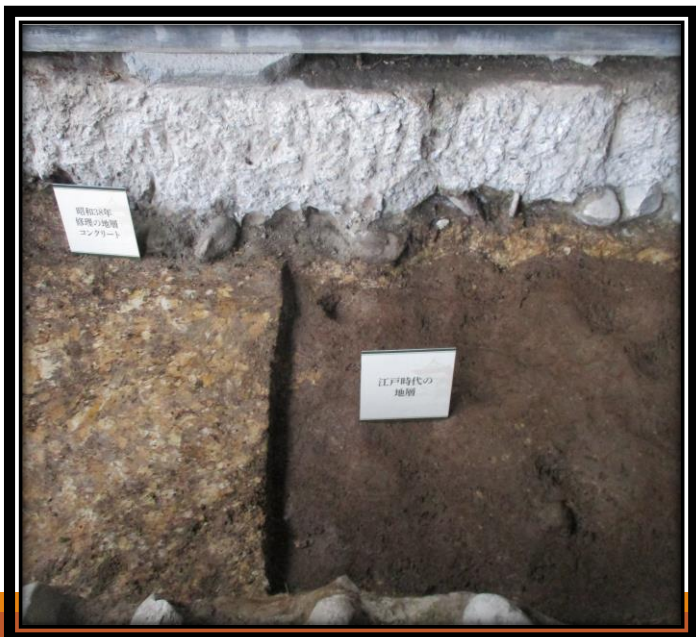
江戸時代の黒色土(写真右)

調査の結果、追手門の土台下には外周を巡るコンクリート基礎が施工されており、昭和38年(1963)の補強であることが分かりました。江戸時代の盛土(黒色土)はコンクリート基礎の下、現在の土間コンクリート叩き面から下に65cmの深さで検出されています。江戸時代の黒色土は本来、現在の地面に近い高さまで残っていたものと思われませんが、昭和38年に65cmに渡り掘り込まれ、その穴の中にコンクリート基礎が施工されたことが分かりました。

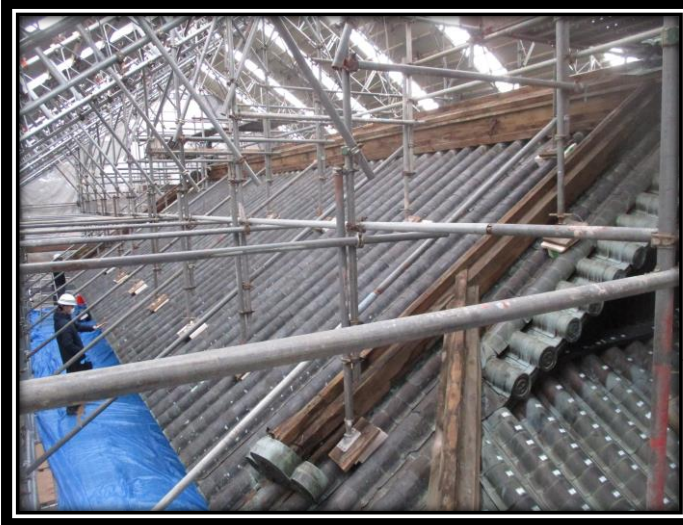
銅瓦葺き屋根（南面：南東から）

令和3年11月上旬より工事用の仮設足場を設置し、今回の修理対象である上層屋根を覆う銅板のほとんどをはがし、下地木部の状況を確認しました。追手門では2階窓の庇[ひさし]に江戸時代中期頃の屋根が残っていますが、それ以外の上層・下層屋根は昭和～平成に全面修理されています。前回上層屋根を修理したのは昭和13年（1938）のことであり、現在の屋根は実に83年もの間、風雨に耐えてきたことになります。

銅板をはがす際は、事前に銅板1枚1枚に番号を振り、位置情報を残した上で剥ぎ取りしました。状態の良い銅板は上層の妻面[つまめん]に再度葺き直しますが、傷みが激しいものは新しい銅板に交換します。

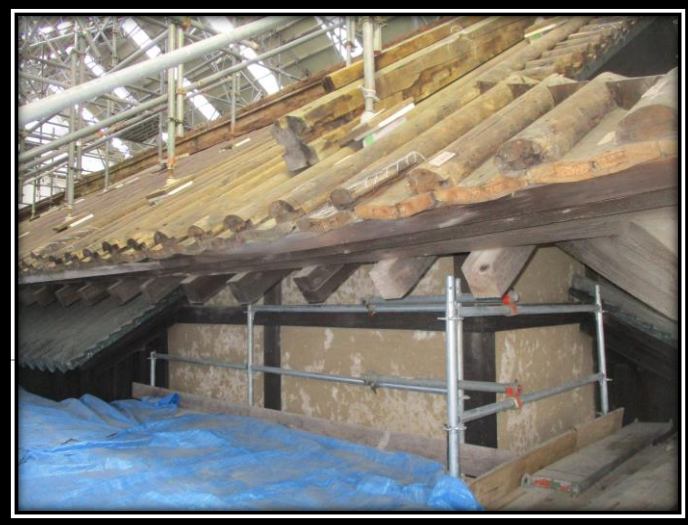
銅板下の下地木部（南面：南東から）

屋根下地木部の状態は概ね良好でしたが、軒先の巴[ともえ]・唐草[からくさ]部分を中心に取替・補修が必要と判明しました。

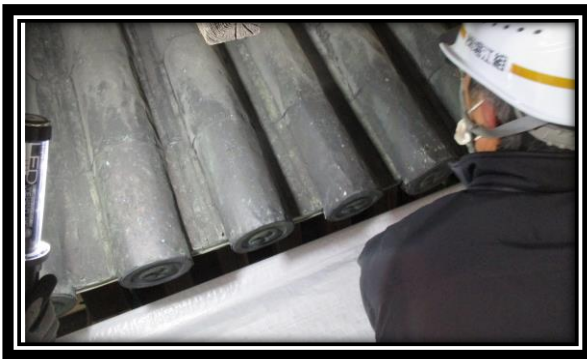
庇の屋根は江戸時代の様相を残す

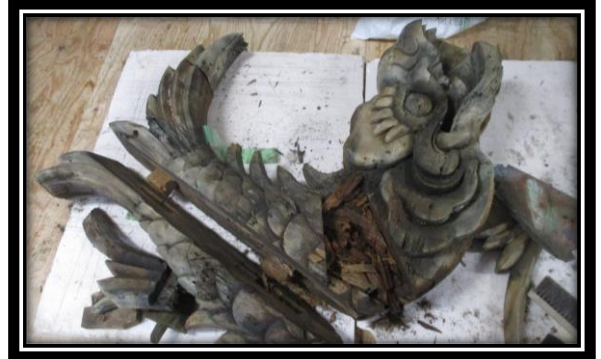
屋根に付く鯨[しゃち]・鬼板[おにいた]についても、表面の銅板をはがして中の木部を確認しました。鯨の下地には杉材が用いられており、銅板内部で腐食している様子が確認されました。

鯨の下地木部（東側の鯨）
