# 履行報告書(令和3年2月分)

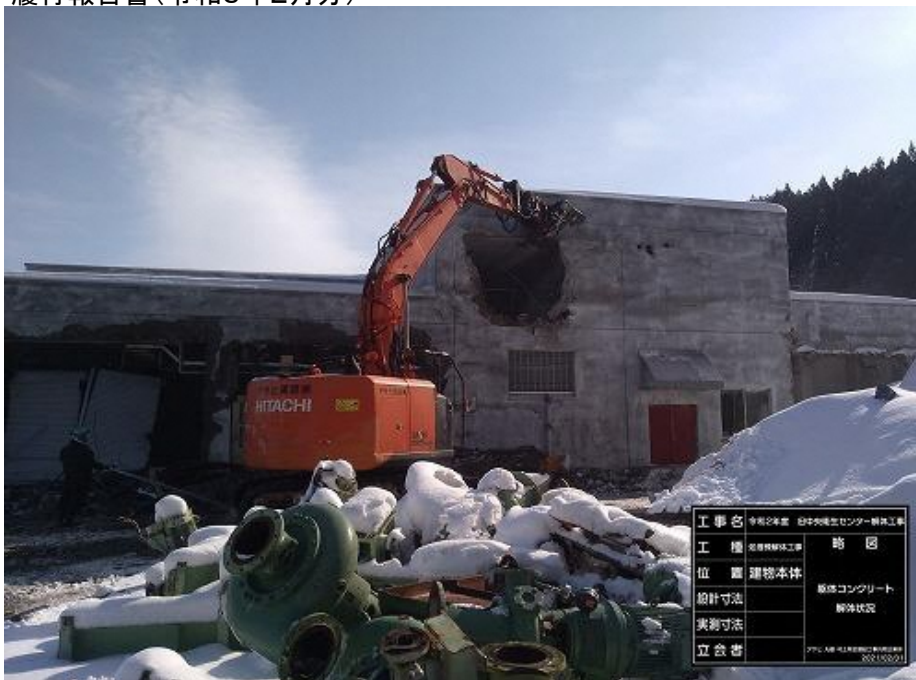
処理棟

SVCフィルター室

鉄筋コンクリート解体状況

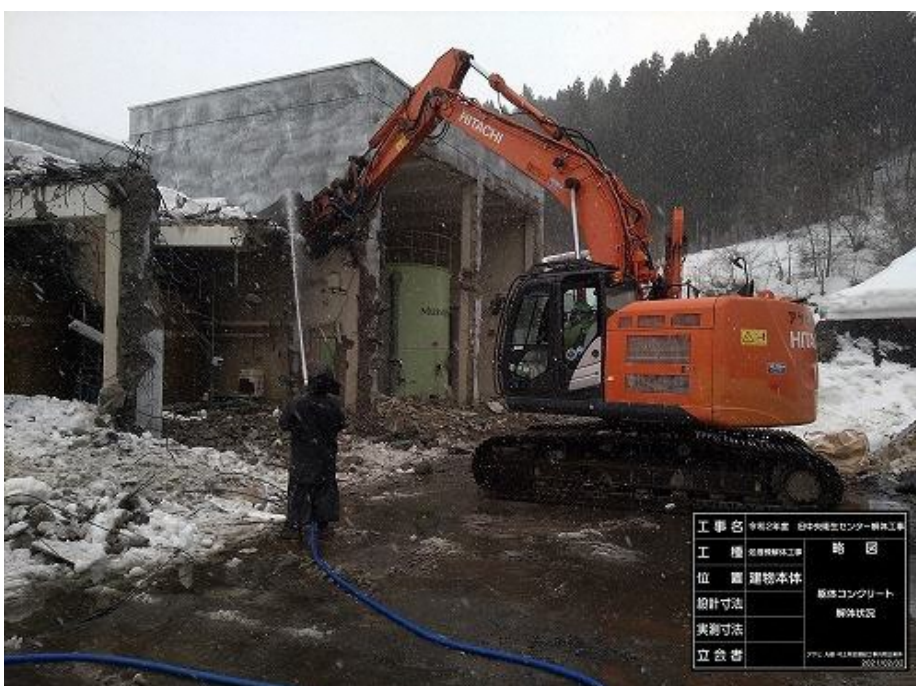
処理棟

薬注室

鉄筋コンクリート解体状況

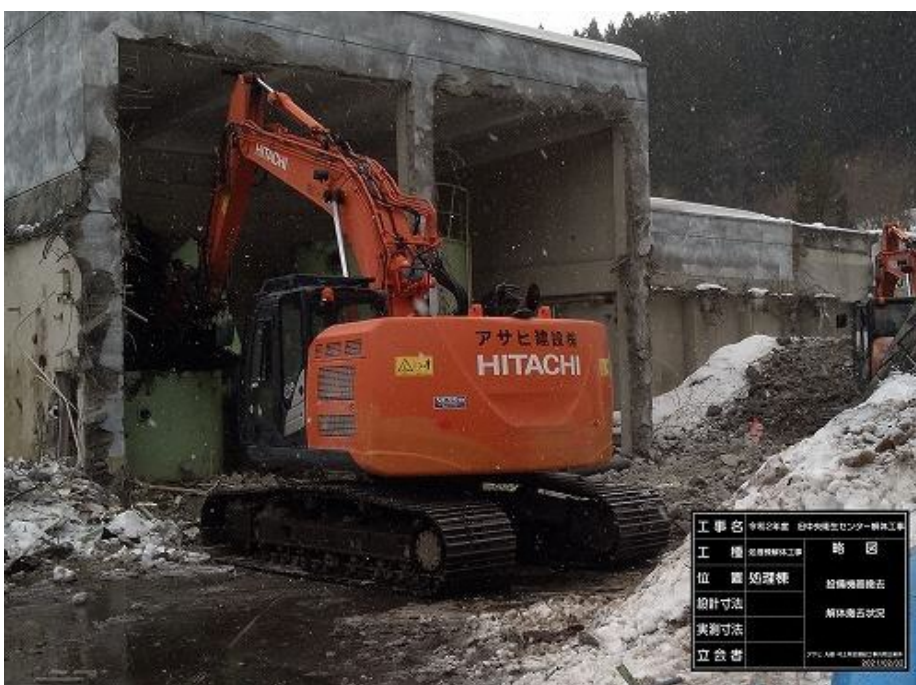
処理棟

SVCフィルター室

機器撤去

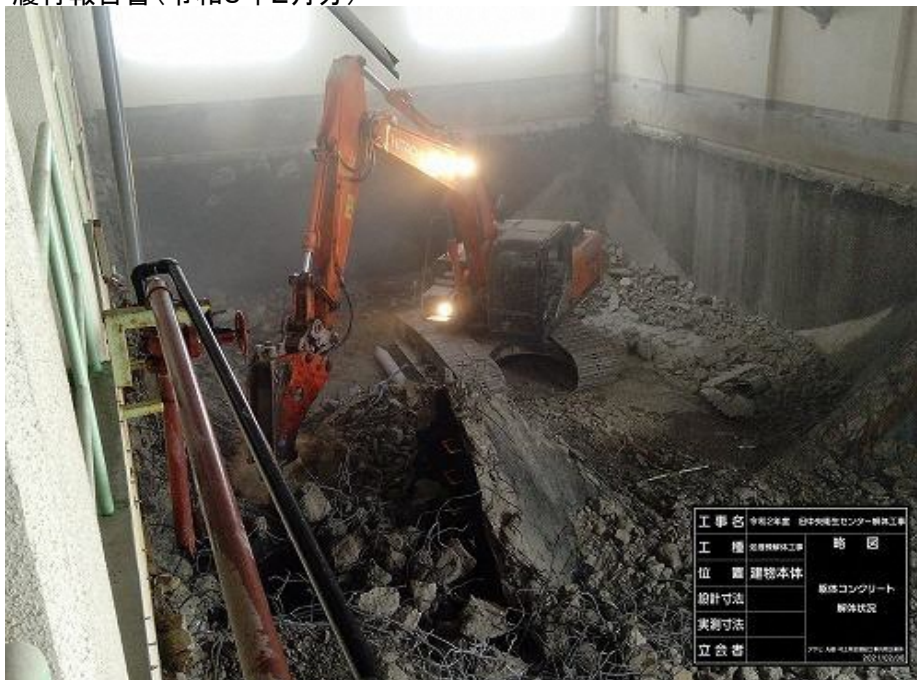
処理棟

地下沈殿槽

鉄筋コンクリート解体状況

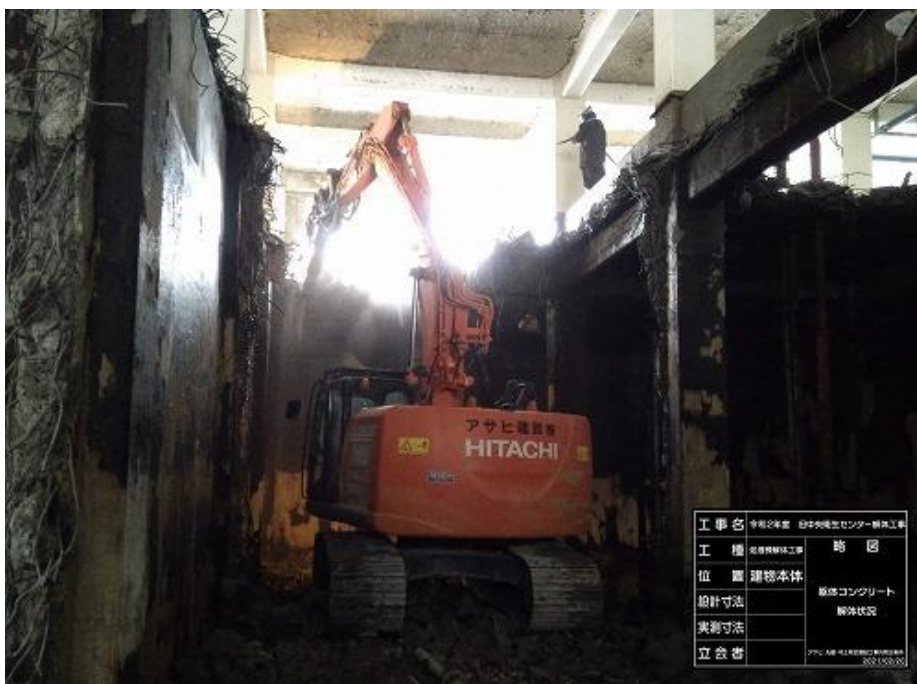
処理棟

地下第2攪拌槽

鉄筋コンクリート解体状況

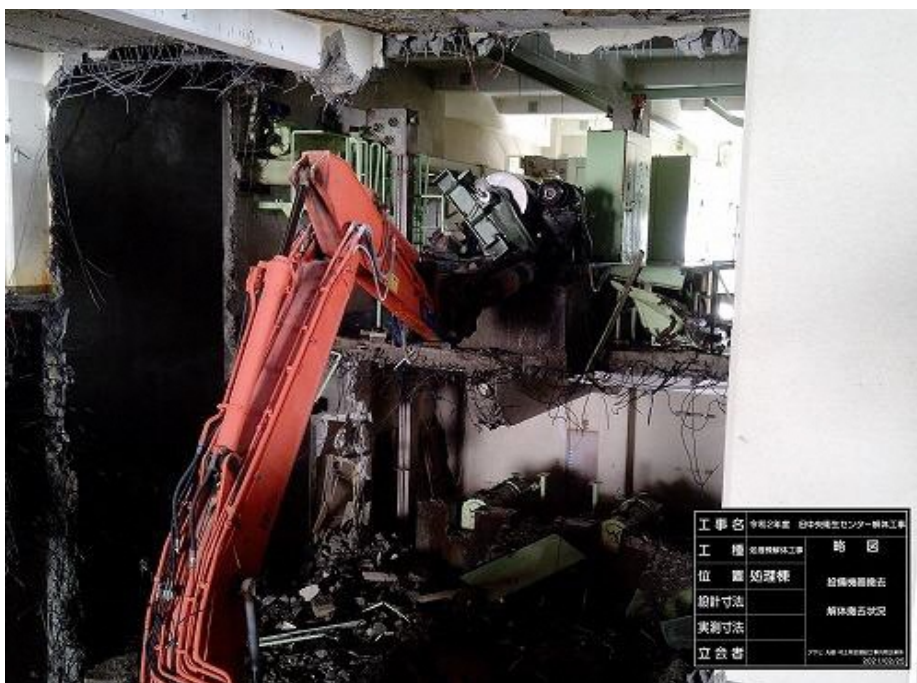
処理棟

2階脱水機室

機器撤去

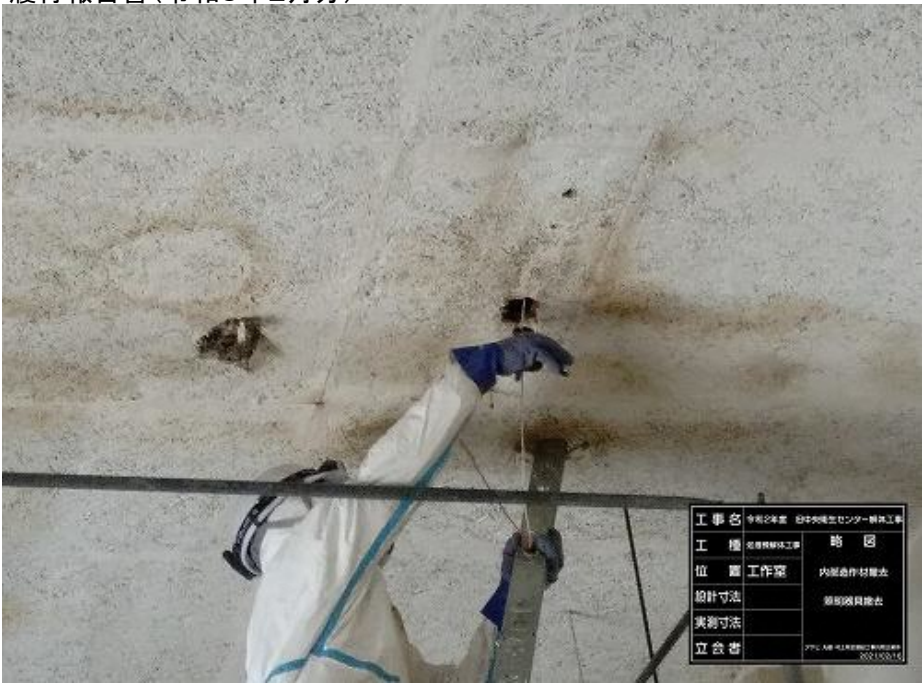
処理棟

2階工作室

電気設備撤去

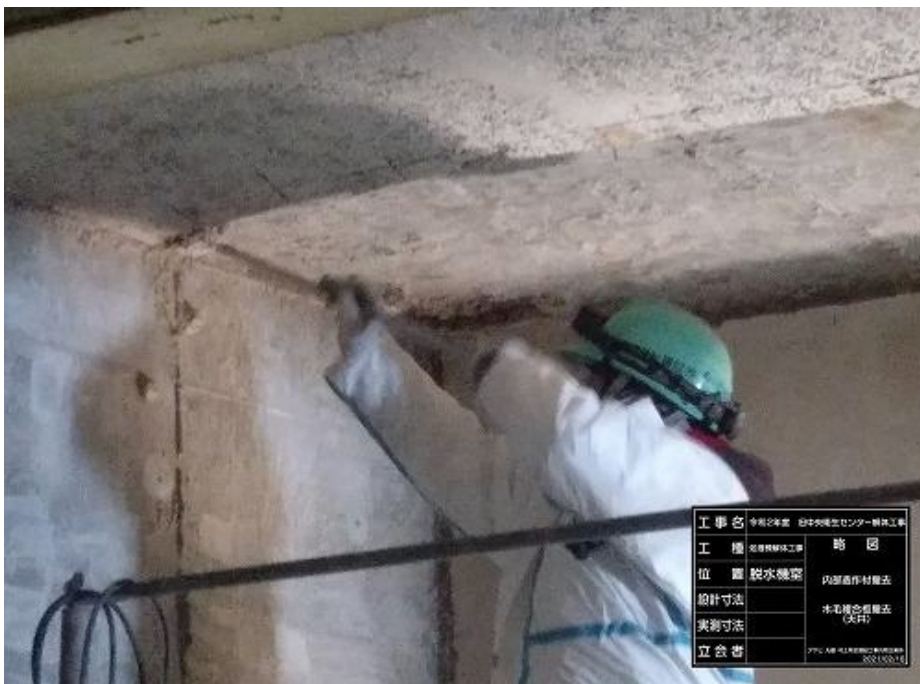
処理棟

2階脱水機室

天井

木毛板撤去

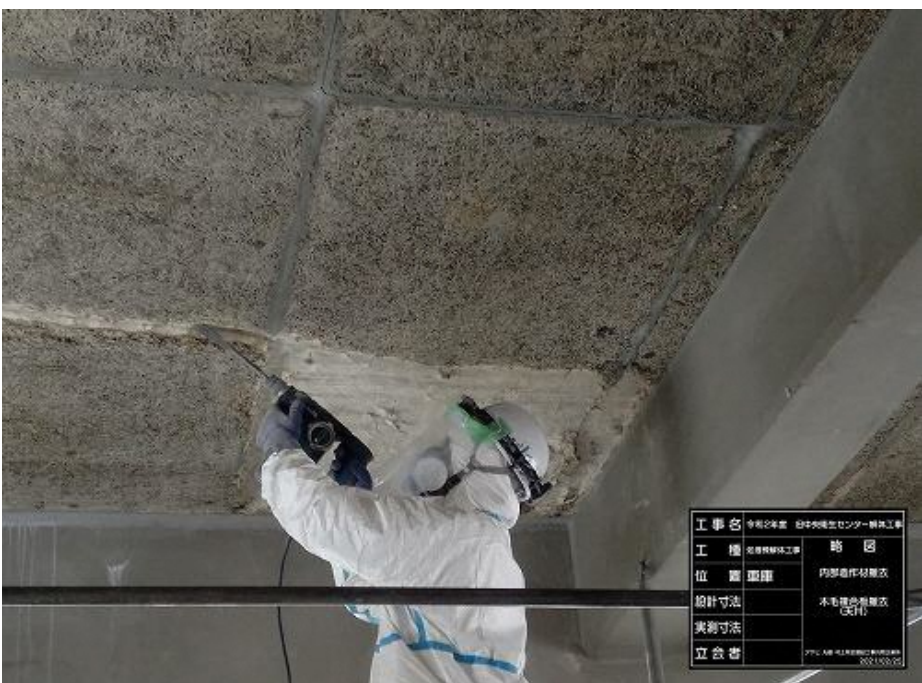
処理棟

車庫

天井

木毛板撤去
