令和 2 年度

## 弘前市林道施設長寿命化維持管理計画

令和 3年 3月

弘 前 市

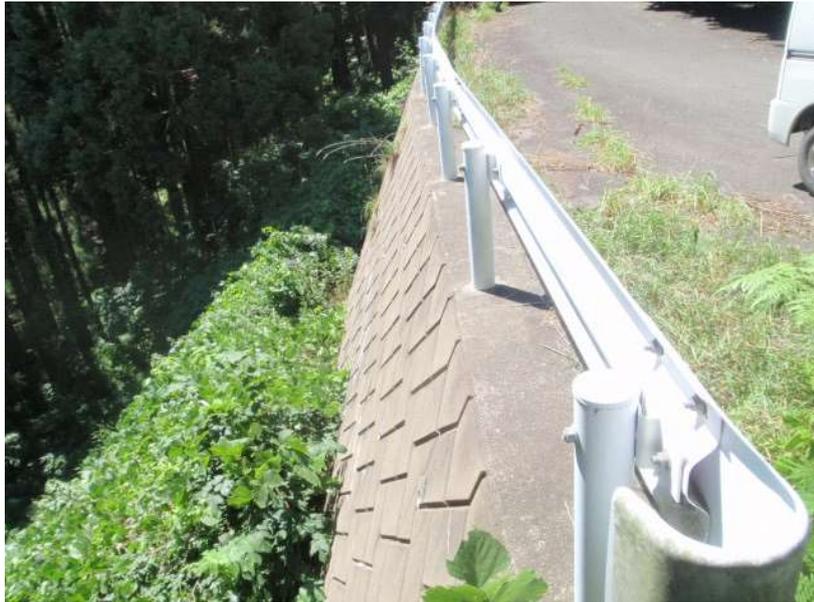
状 況
ブロック積み擁壁 ガードレール
損傷度
ひびわれ、損傷 a
健全性
I

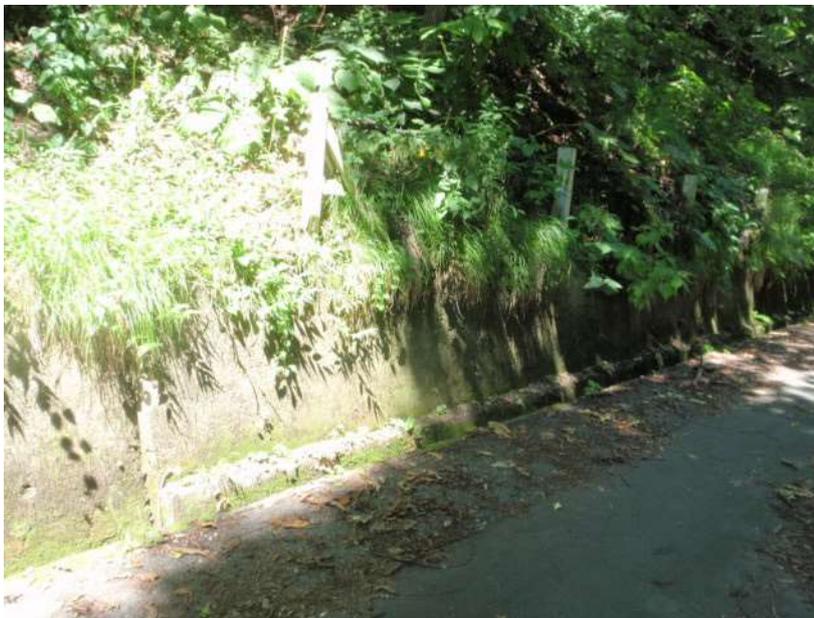
状 況
コンクリート擁壁 落石防護柵損傷
損傷度
変形・欠損 c
健全性
II

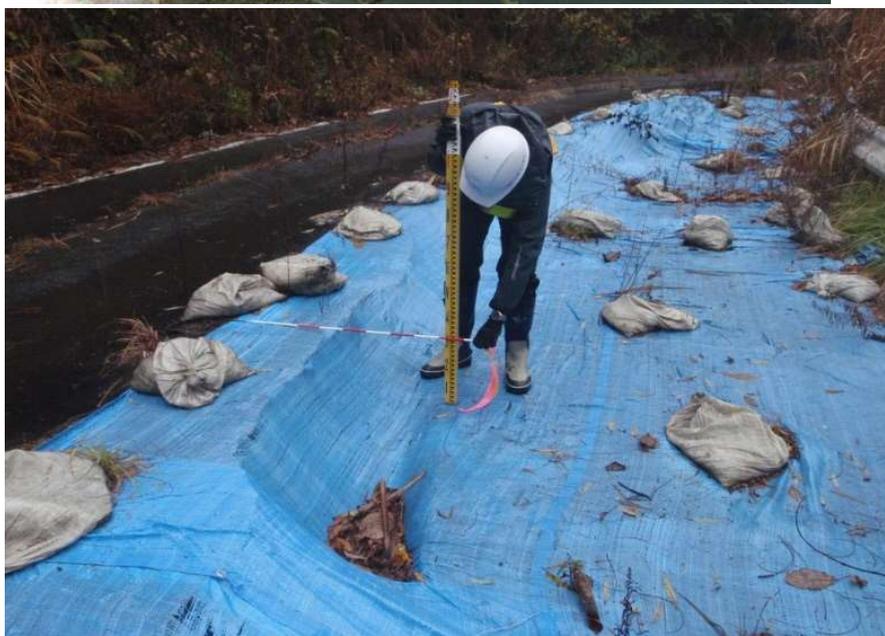
状 況
路面沈下 H=0.30m
損傷度
沈下・移動・傾斜 e
健全性
III

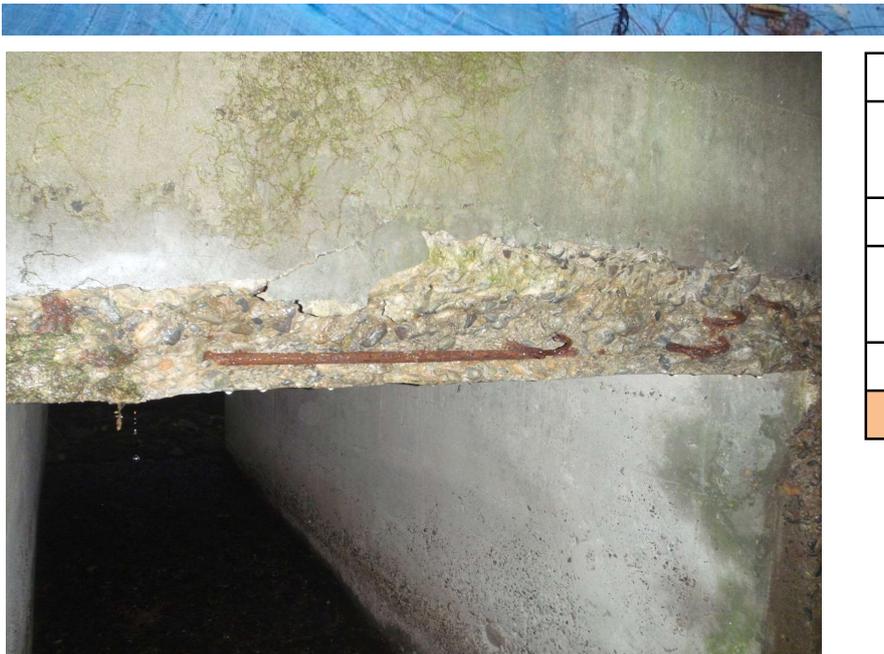
状 況
橋梁鉄筋露出
損傷度
剥離・鉄筋露出 e
健全性
Ⅲ

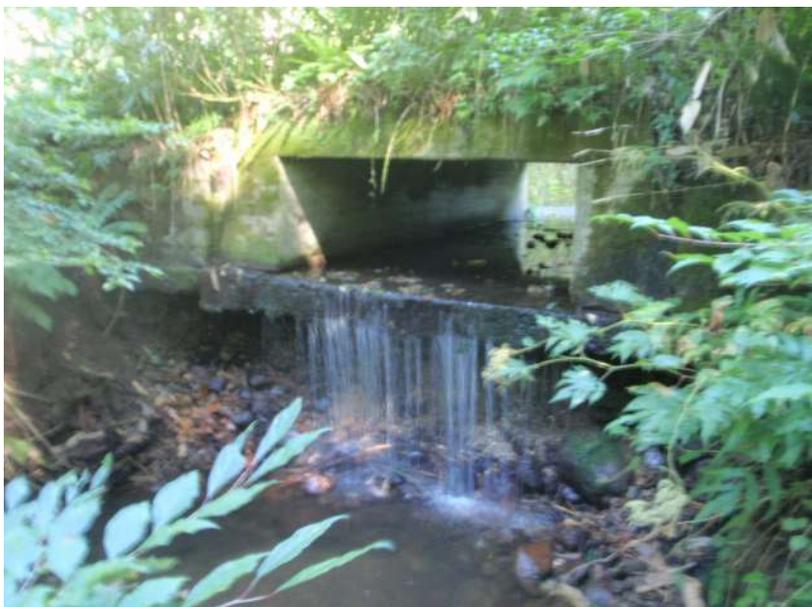
状 況
橋梁下流側洗堀
損傷度
洗堀 e
健全性
Ⅲ

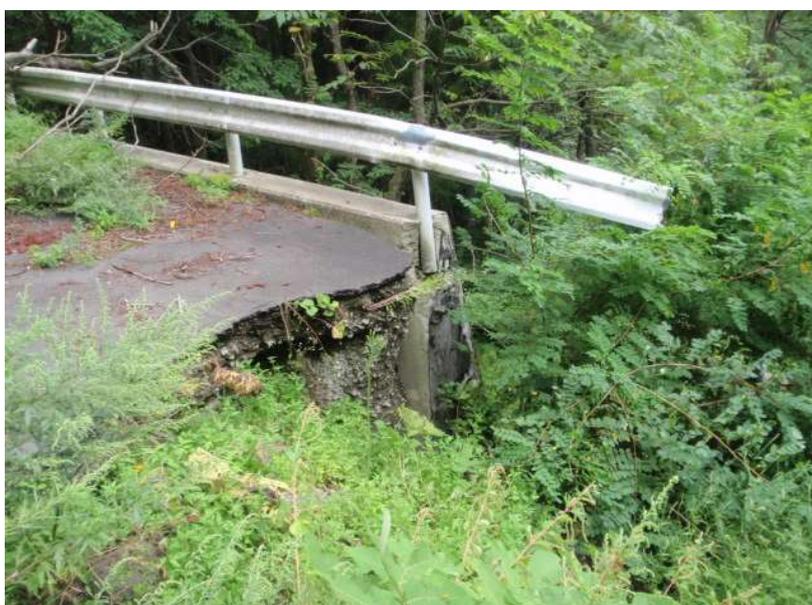
状 況
道路・擁壁崩落
損傷度
洗堀、擁壁崩落 e
健全性
Ⅳ

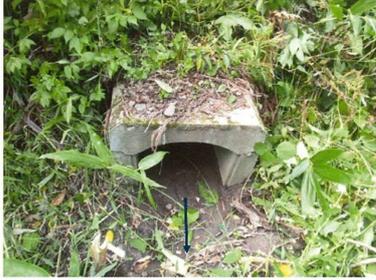
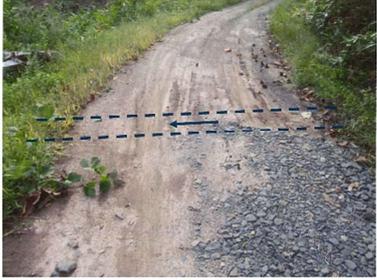
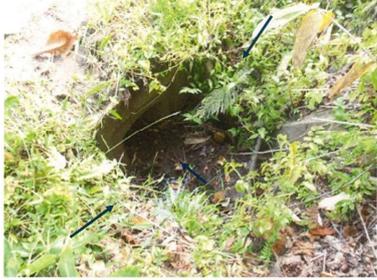
管理番号	5421-KA-002	経緯度	B	40° 33' 19.3114"	L	140° 24' 04.9709"
点検区域名	5421 わらびの線	点検者			点検責任者	
構造物名称	組合せ暗渠360型	測点		NO.250.90m	健全性	II

下流側

上流側
コメント	下流側 土砂堆積	コメント	組合せ暗渠360型 L=7.00m 上・下流側双方掘削必要	コメント	上流側 土砂堆積

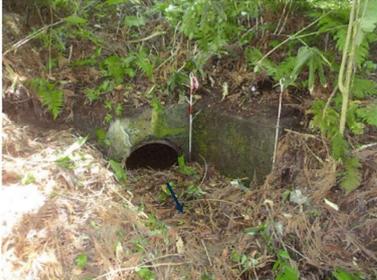
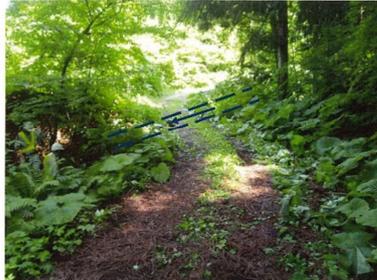
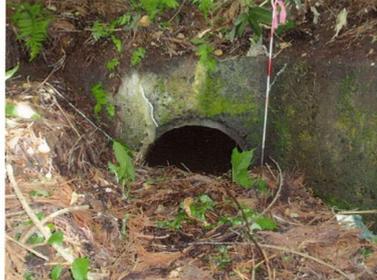
管理番号	6402-HP-001	経緯度	B	40° 32' 08.4599"	L	140° 28' 13.6205"
点検区域名	6402 岸田線	点検者			点検責任者	
構造物名称	ヒューム管Φ600	測点		NO.45.80m	健全性	II

下流側

拡大写真
コメント	下流側 土砂堆積 2.80m(H=0.7m)	コメント	ヒューム管Φ600 L=9.80m 上・下流側双方土砂撤去必要	コメント	亀裂 L=250mm W=1.6mm L=200mm W=1.8mm
