本丸東面石垣の積直し工事

史跡津軽氏城跡弘前城跡

弘前城本丸石垣修理

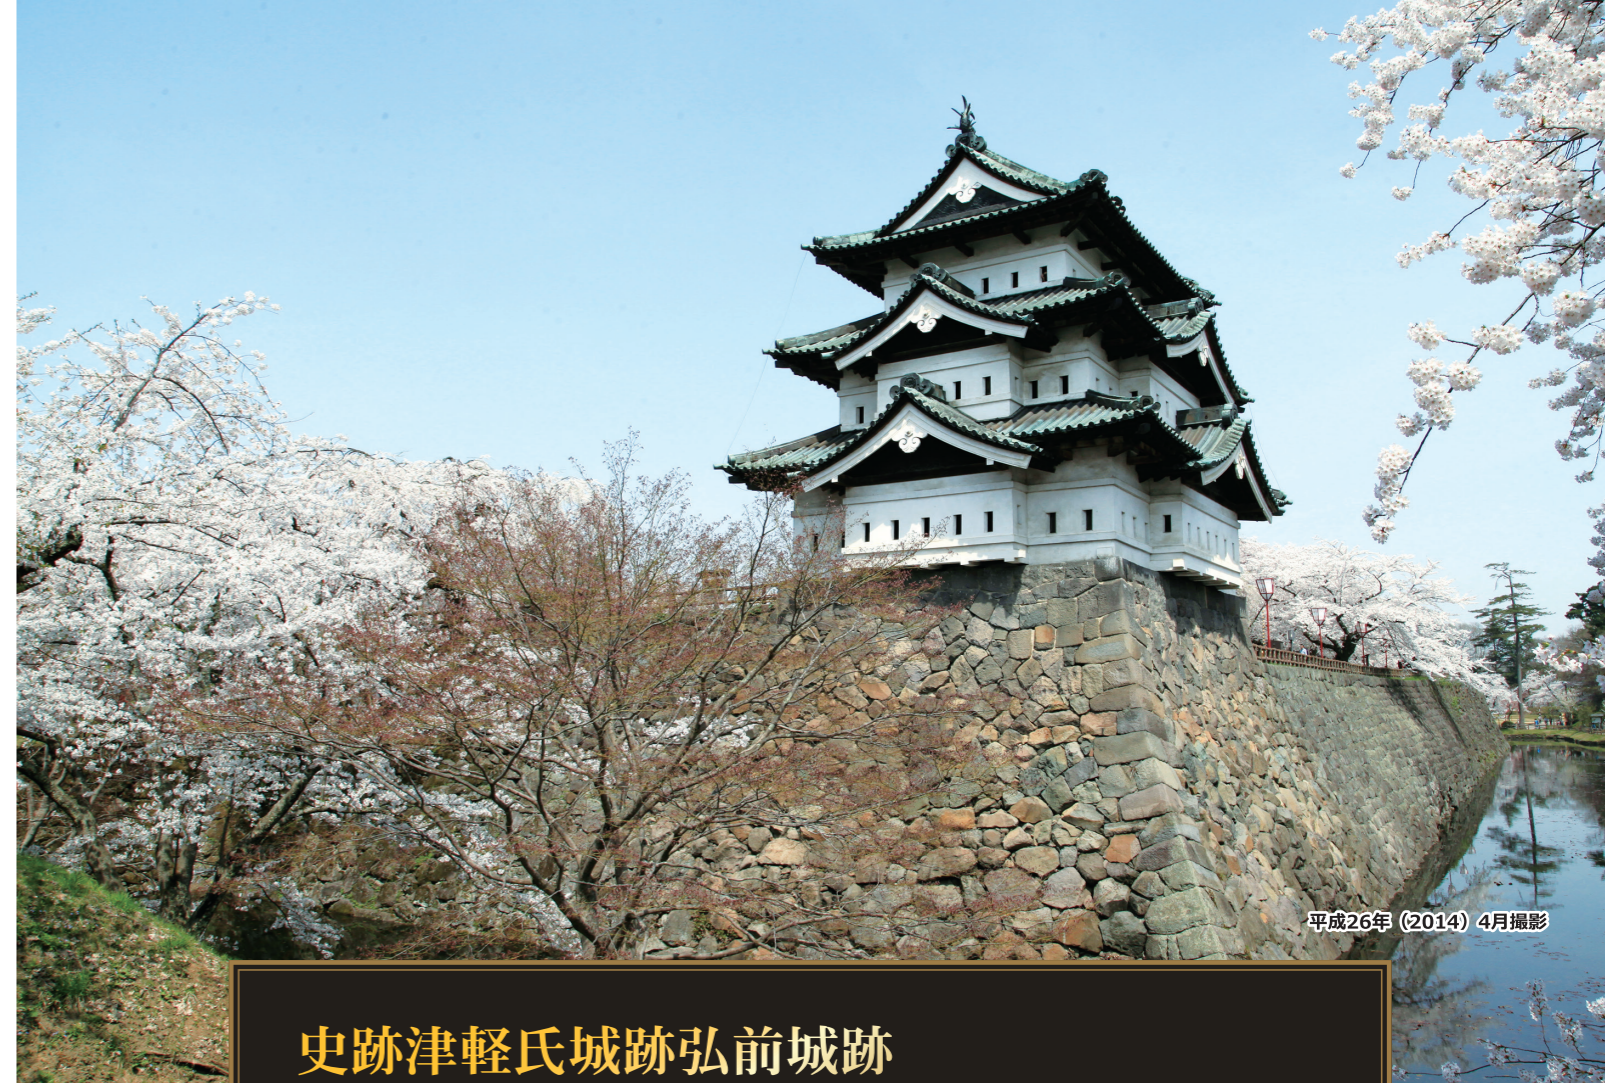
平成26年(2014)4月撮影

本丸東面の石垣には膨らみが確認されており、崩落の危険性があることから、修理工事を進めています。
