## 史跡津軽氏城跡弘前城跡

# 弘前城本丸石垣修理

本丸東面の石垣には膨らみが確認されており、崩落の危険性があることから、修理工事を進めています。

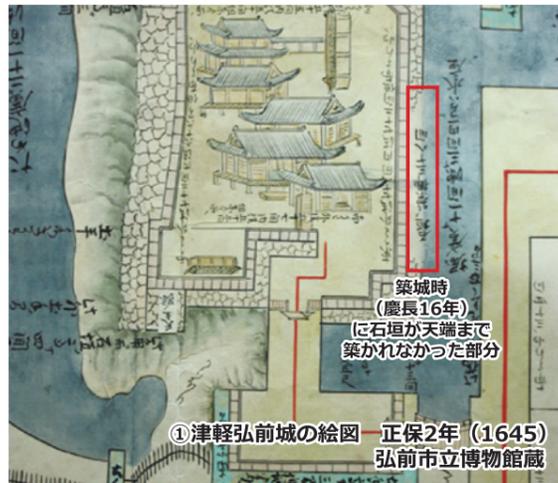
弘前城では、主に本丸の周囲に石垣が積まれています。慶長16年(1611)築城時、本丸の石垣は一部分が天端まで築かれておらず、正保2年(1645)の絵図には「石垣ノ築掛三十八間」と記されています(図①)。この部分の石垣築造が始まるのは、築城から約80年後のことで、弘前藩4代藩主信政のぶまさの時代です。

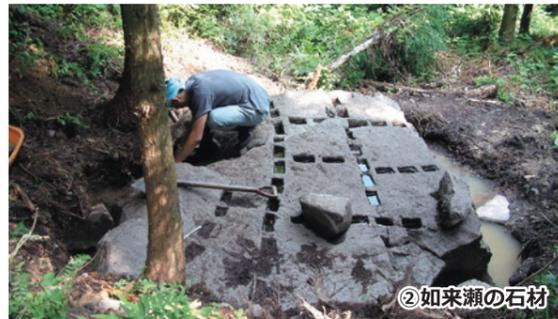
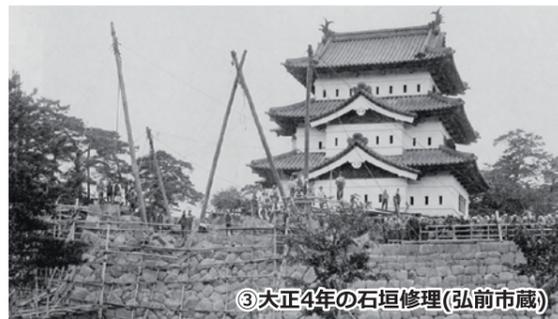
当時、石垣に使う石材は岩木山麓より運搬しており、石材の採掘・割り出しをした作業場を「石切丁場いしきりちょうば」といいました。「弘前藩庁日記(国日記)」には、元禄の本丸東面石垣築造の際、如来瀬(弘前市)から切り出された石を牛車で運んだとの記録があります。如来瀬には、石切職人が石を切り分けるために付けた「矢穴やあな」跡のある石が今でも残されています(写真②)。

元禄の普請から約200年が経過した明治27年(1894)と明治29年(1896)、天守台北側の石垣が崩落します。明治29年の崩落後は、そのまま放置すると天守まで倒壊する危険性があったため、翌年に弘前市出身の大工棟梁・堀江佐吉ほりえ さきちが天守を本丸内部に曳家しています。石垣が修復されたのは、曳家から18年後の大正4年(1915)のことでした(写真③)。
