弘前城石垣修理

第9回～平成28年度の本丸石垣発掘調査～

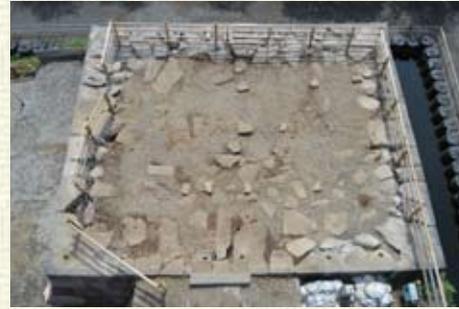
発掘調査前の天守台上面には、当初径3～7cmほどの玉砂利が敷かれ、その間から石垣石材のような大型の石が一部露出していました(写真①)。発掘調査で玉砂利を除去したところ、大型の石が天守台全体に敷き詰められているのを確認しました(写真②)。天守台には曳屋(ひきや)前まで現存天守が位置していましたが、現況では天守の礎石となるような石を特定できませんでした。

◀①発掘調査前の天守台

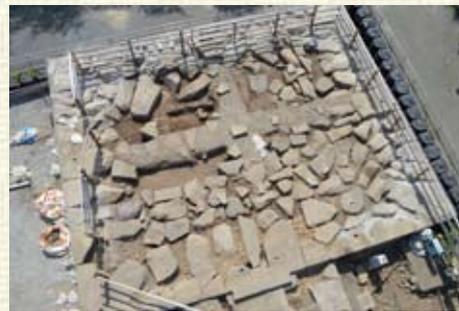
◀②石垣石材のような大型の石が敷き詰められた天守台

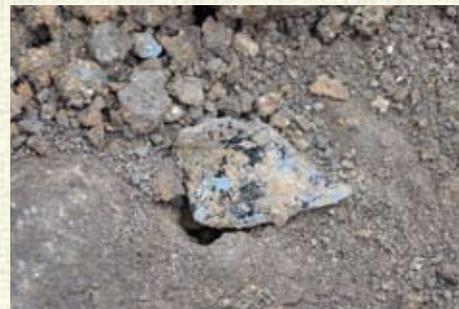
大型の石の層は一段のみで、その下には黒色の盛土層が分厚く堆積しています。この盛土層の掘削を進めたところ、深さ約130cmの地点から、ガラス瓶など明治時代以降の遺物が多数出土しました(写真③)。このことは、少なくとも深さ130cm地点より上において、明治時代以降に石垣の積み直しが行われていることを示しています。記録に残る明治～大正時代の石垣修理の際、天守台上部は全域に渡って積み直されていたのです。

◀③天守台盛土層からのガラス瓶破片出土状況
