特集 むっちゃんを見る

美しく生まれ変わった  
追手門と南内門

弘前城跡に残る建物は、これまで長い間、幾度もの修理を経て維持されてきました。前回の大規模な修理から約60年が経過し、傷みが見られるようになったため、市では現在、修理・耐震補強工事を進めています。

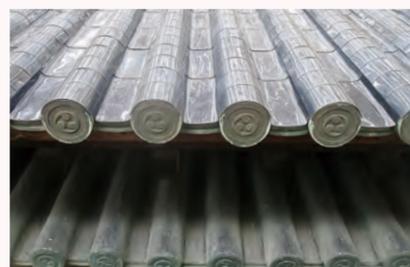
▲南内門2階屋根東面(上段は銅板葺替後、下段は今回修理しなかった窓底)

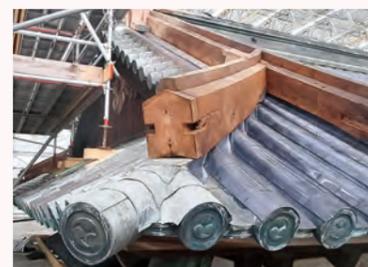
▲南内門2階屋根の北西隅(右側手前側が交換した部分)

2階屋根の葺き替え作業では、穴があくなどして再利用できない銅板を新しいものに交換しました。

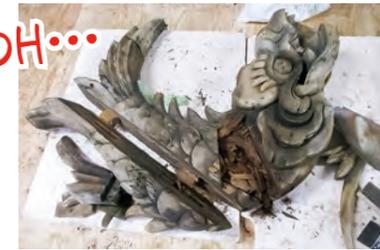
追手門では東側の鯨の腐食が著しく修理不可能だったため、新たに木彫りから作り直しました。

▲追手門・東側の鯨 木彫りの腐食状況

古い鯨と同じく杉材を使って同じ大きさ・形に彫り出したよ

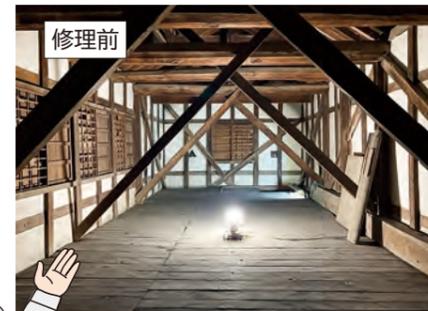
修理前

追手門2階物見内部

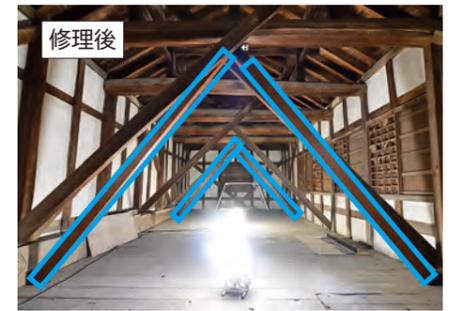
修理後

耐震補強用の筋違いが追加されました!

建物を安定させるため、地下に重りを埋めました。また、2階内部と1階内壁に建物内の柱を補強するための「筋違い」を追加して耐震補強をしました。
