# 史跡津輕氏城跡（弘前城跡） 弘前城本丸発掘調査報告書

一本丸石垣解体修理事業に係る発掘調査一

2017（平成29）年度

青森県弘前市

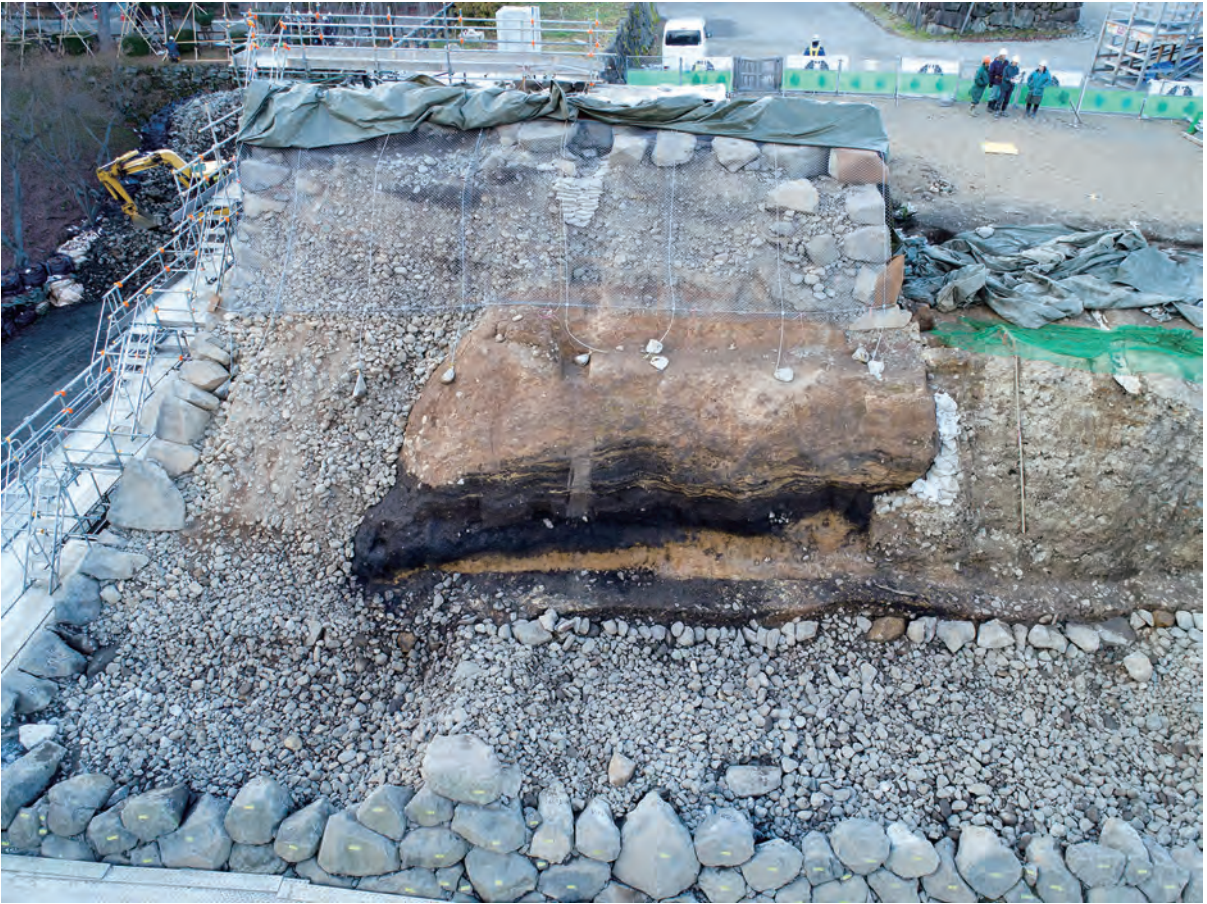
天守台石垣解体状況（平成29年11月29日撮影）東から

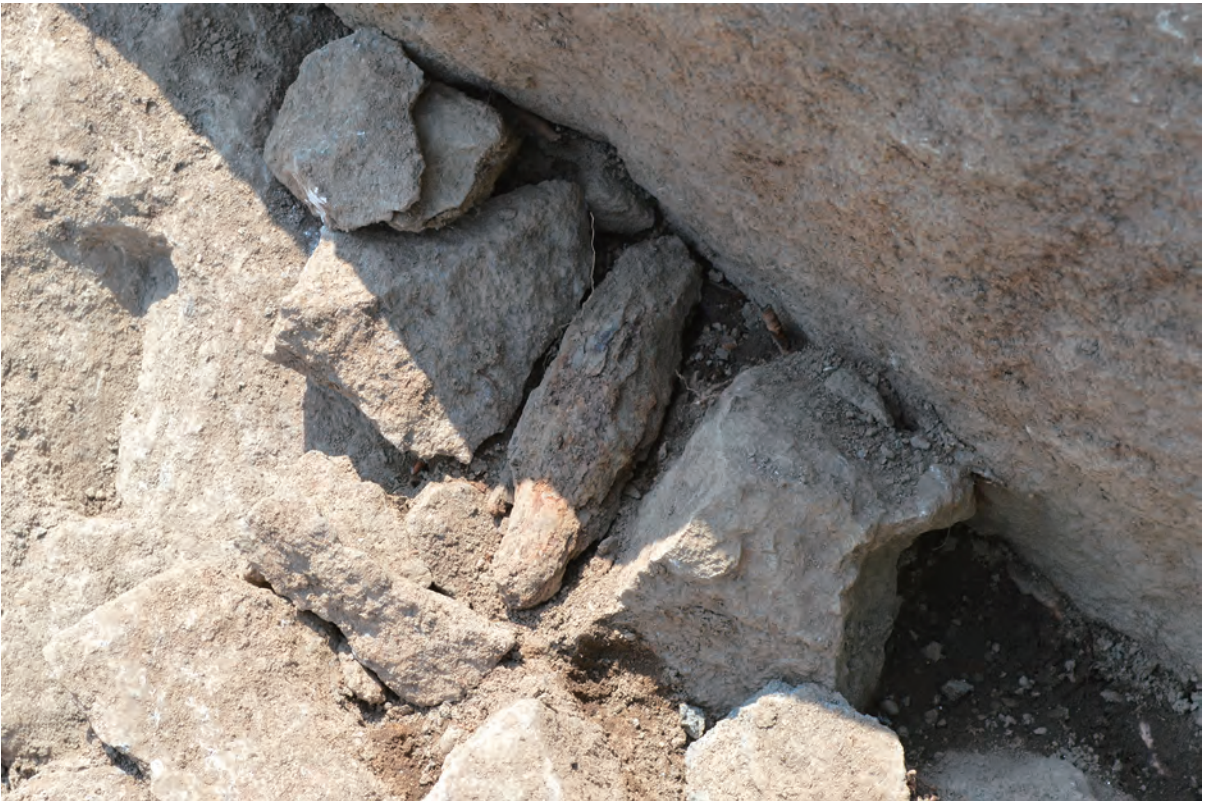
A13天端石下（イ-1-85下）鉄製ノミ出土状況（北西から）

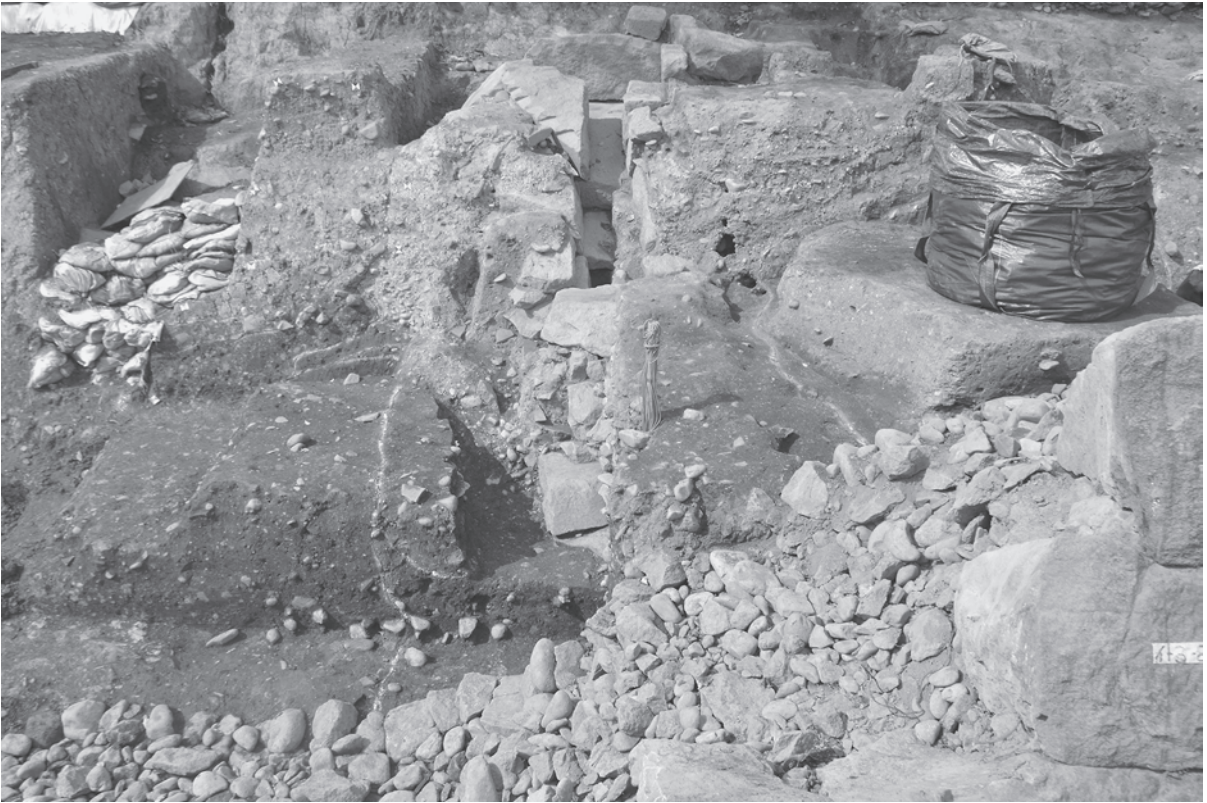
排水遺構全景（東から）

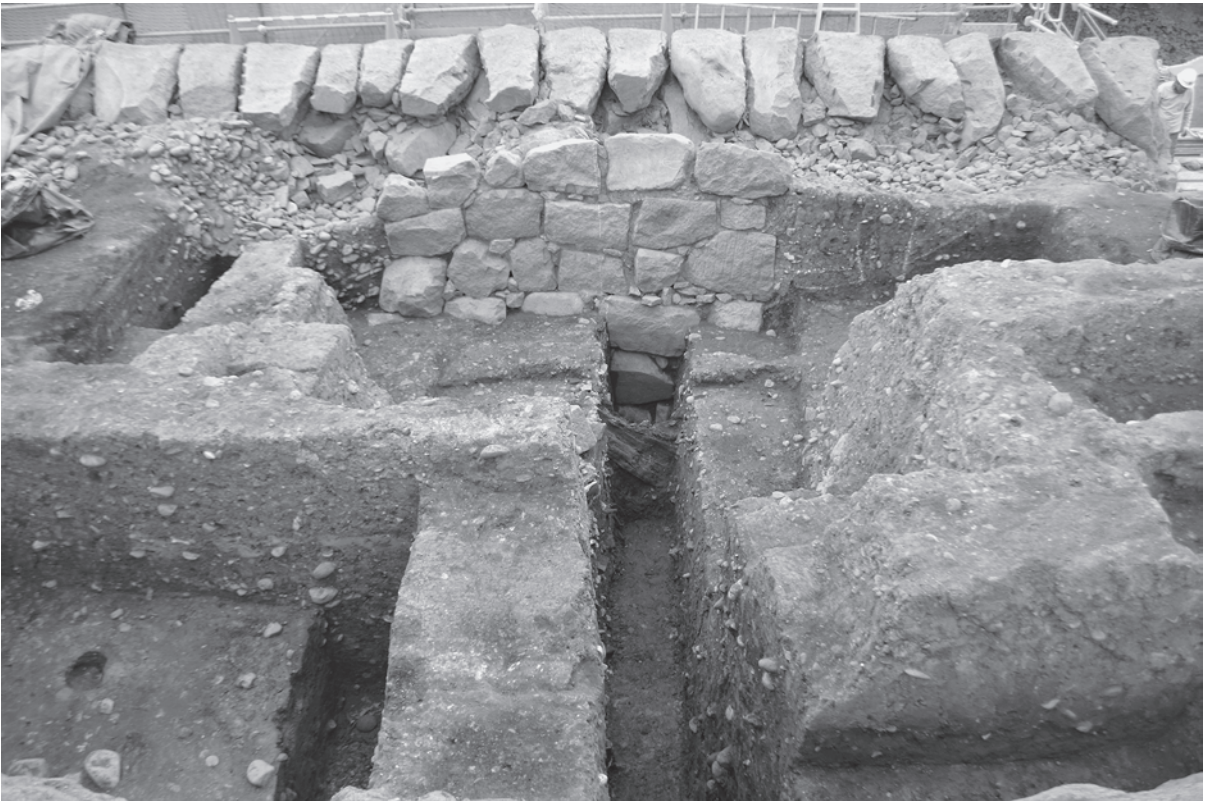
井戸遺構全景（西から）

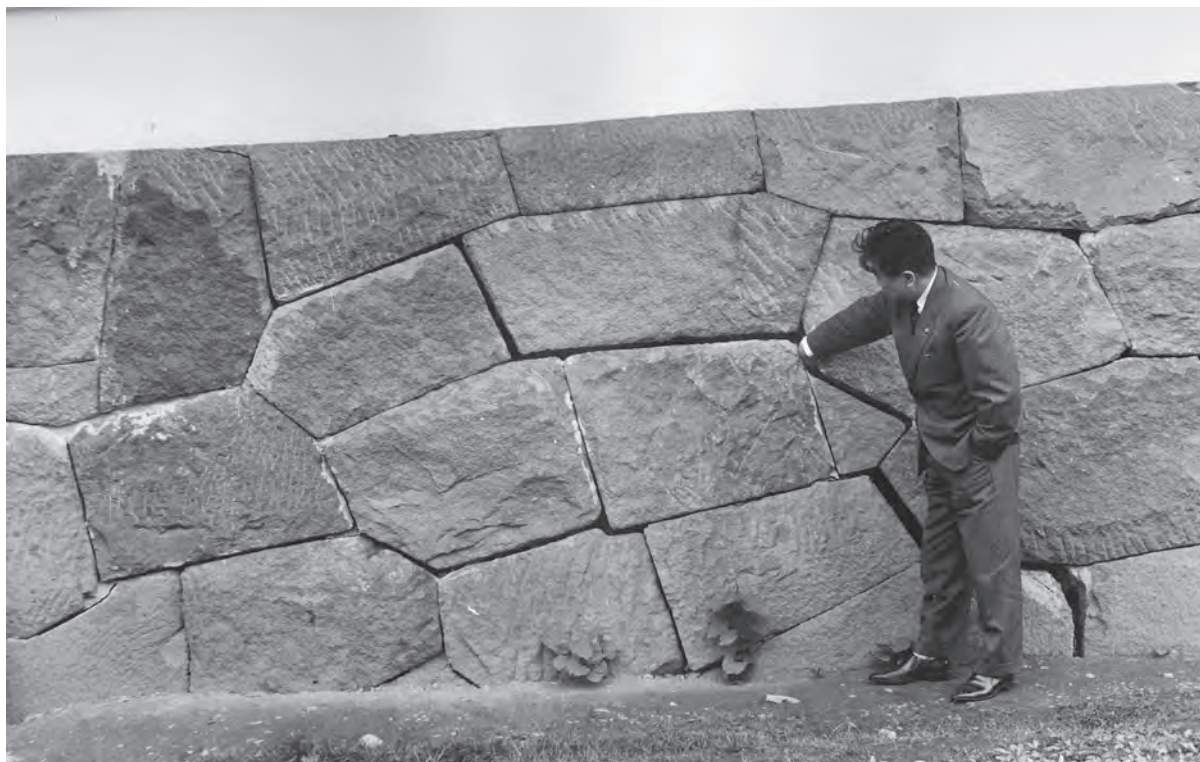
図版 3 天守台石垣北側の目地の開き（昭和 43 年（1968）撮影）北から

弘前城跡本丸東側の石垣については、昭和 63 年度以降の「保存管理計画」及び「整備計画」に修理の必要性が明記されている。弘前城跡本丸東側石垣の孕みは昭和 30 年代初期には生じ、東側石垣の南端上部・本丸南東隅に位置する天守台石垣も当時から傾いていたとされる。この話を裏付けるように、昭和 40 年代（1965～）に撮影された天守台北側石垣の写真には、現況で認められる石垣の目地の開きが写り込んでいる（図版 3）。天守台北側石垣の目地の開きは、現況で最大 7 cm を測る。

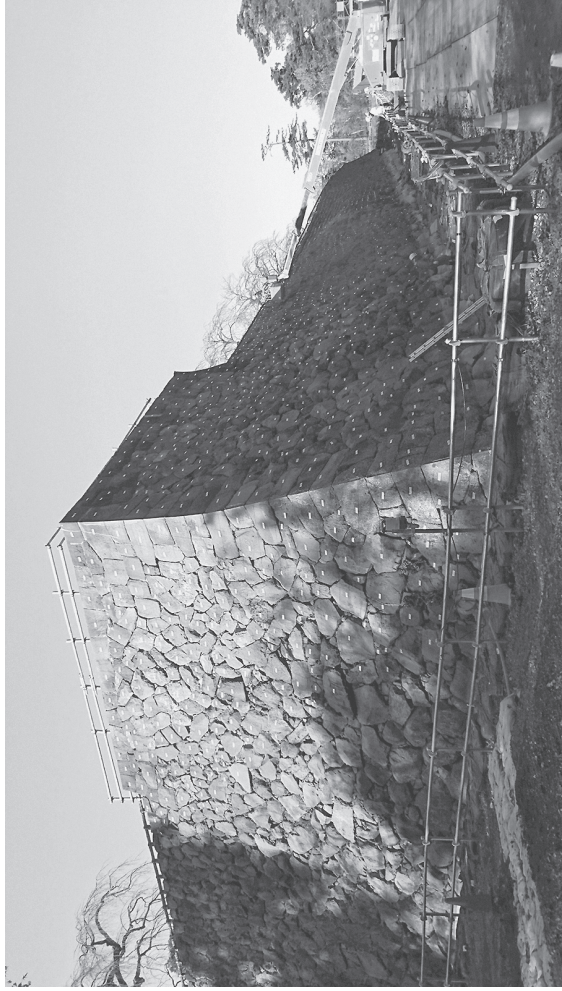
図版 4 石垣解体計画立面図

石垣修理委員会では、平成 23 年度（2011～12）の第 5 回委員会で石垣解体修理の方針が示され、さらに翌 24 年度（2012～13）の第 7 回委員会では、解体修理の必要な範囲が具体的に示された。解体修理範囲は、天守台石垣を含む本丸東側石垣の南端から北へ約 100m と、南側石垣の東端から西へ約 17m の範囲である（図版 4）。

本丸東側・南側石垣全景（南東から）

本丸 南側石垣立面図

本丸 東側石垣立面図

石垣解体工事着手前の段階では、修理対象範囲においては根石のみを残し、下から 2 石目より上はすべて解体・積み直しとする基本方針を掲げ、解体調査により石垣の年代観や傷みの程度が明らかになり次第、その都度修理範囲を検討することとした。

平成 27 年（2015）には、解体修理範囲の石垣上にある天守を曳家で移動し、平成 28 年（2016）より石垣解体工事（準備工）に着手している。なお、修理範囲に位置する築石は 2,518 石（番付済）であり、間詰石も含めると全体で 3,000 石程度の石材数になるものと想定される。
