第3章 遺跡の概要

1. 史跡津軽氏城跡弘前城跡の概要

2. 弘前城跡本丸東側石垣の履歴

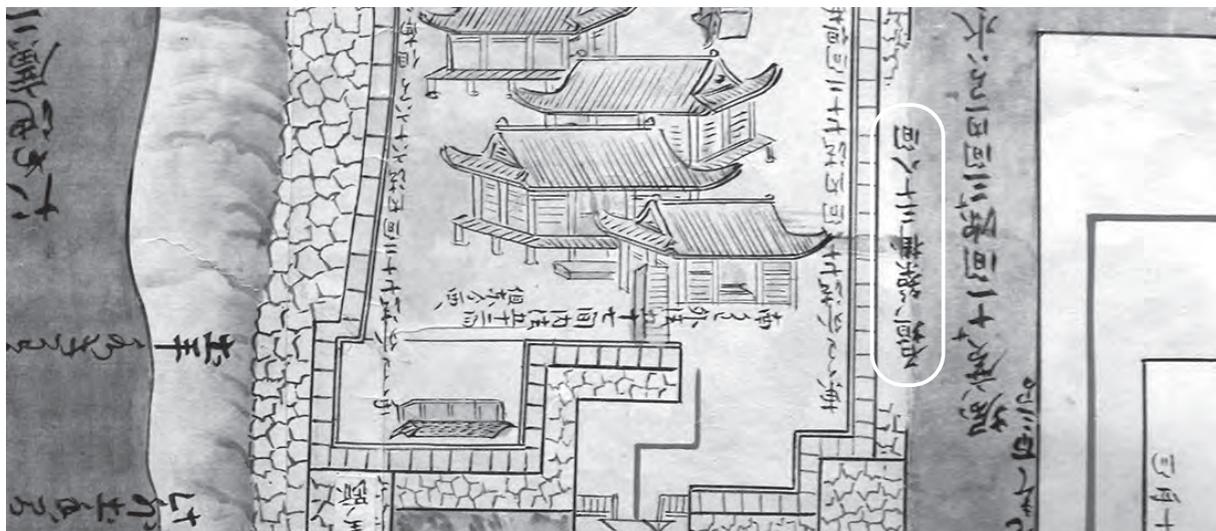
図版6 津軽弘前城之絵図(本丸部分拡大) 正保2年(1645)弘前市立博物館所蔵

最も初期の石垣は、慶長の築城時に築かれたとされる野面積の石垣である。弘前市立博物館所蔵の正保2年（1645）「津軽弘前城之絵図」には、本丸東側に「石垣ノ築掛三十八間」と記載されている（図

版6)。また、延宝5年(1677)「弘前惣御絵図」(弘前市立図書館所蔵)にも、本丸東側に「石垣ツキカケ」の箇所が描かれる。築城時、東側石垣の南端・北端では石垣を完成させていたが、中央部の「三十八間」については内濠水際付近まで石積みをし、それより上は土羽の状態であったと推定される。なお、現状でも下から3石目より下部は野面積石垣である。

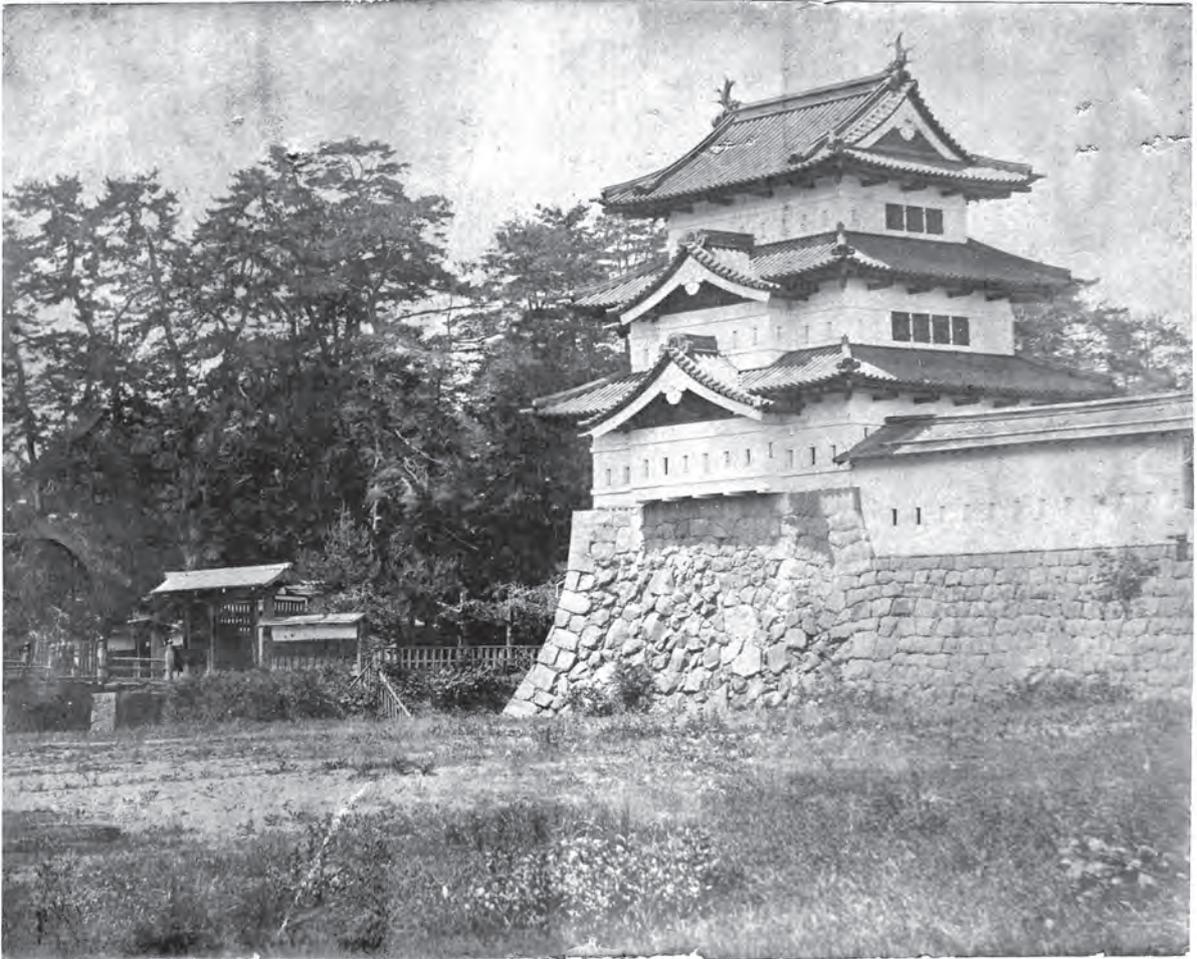
図版7 【明治5年(1872)】弘前市相馬家所蔵
武者屯御門と本丸の白土塀が写る。明治時代に崩落する前の、本来の石垣。北東から撮影。

これら史跡指定範囲のうち、今回の調査の対象となったのは「弘前城」の本丸に当たる部分で、解体修理計画のある東側石垣の背面を発掘調査した（図版2）。この範囲には、明治初期の「御本丸建物之図」（弘前市立図書館蔵）等に記載される井戸が所在する。また、古写真より、明治初期まで石垣沿いに本丸を巡る白土塀があったことが分かっている（図版7～14）。

天守台付近のかつての石積を伝える資料として、明治初期の古写真が残っている(図版7～14)。

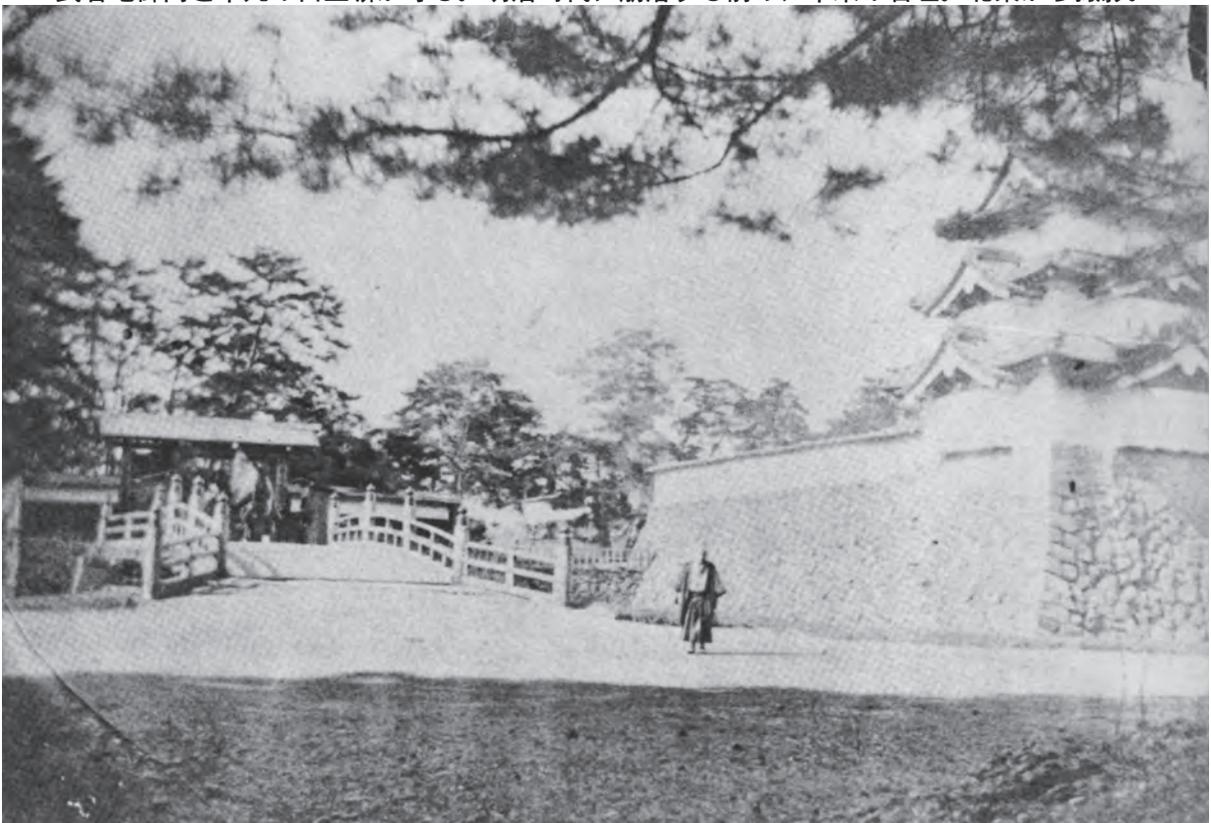
図版8 【明治4～6年(1871～73)】弘前市立図書館所蔵(山上貢旧蔵写真)
武者屯御門と本丸の白土塀が写る。明治時代に崩落する前の、本来の石垣。東から撮影。

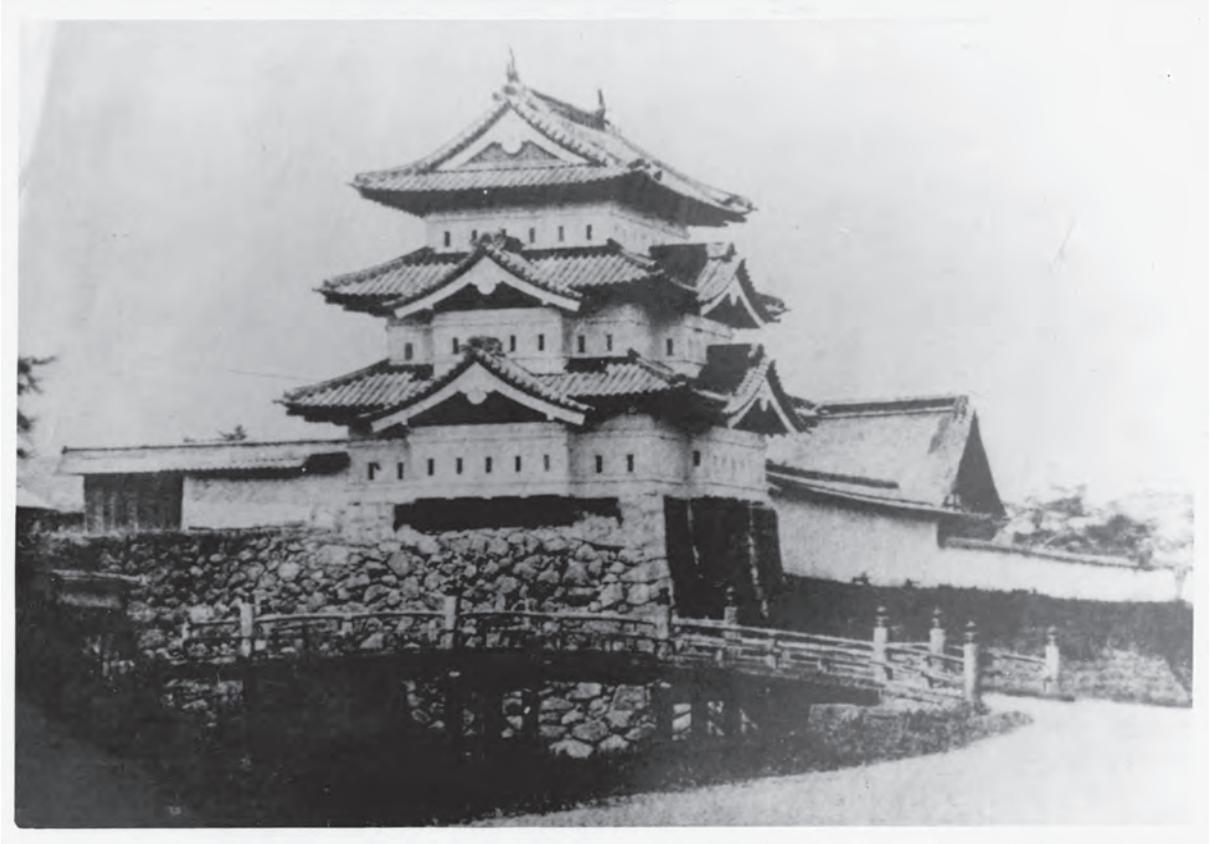
図版9 【明治時代初期】弘前市立博物館所蔵
本丸御殿と白土堀が写る。明治時代に崩落する前の、本来の石垣。南東から撮影。

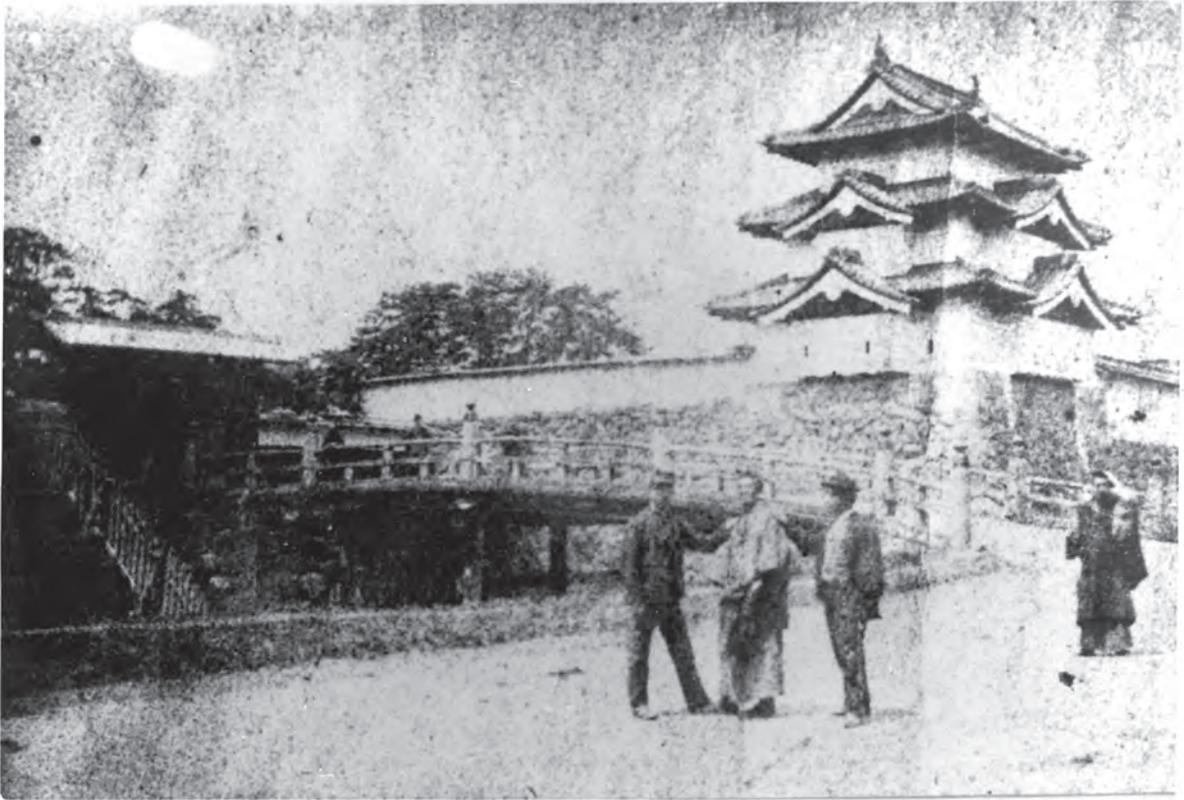
図版11 【明治時代初期】弘前市立博物館所蔵(西谷休之助撮影)
武者屯御門と本丸の白土塀が写る。明治時代に崩落する前の、本来の石垣。南東から撮影。

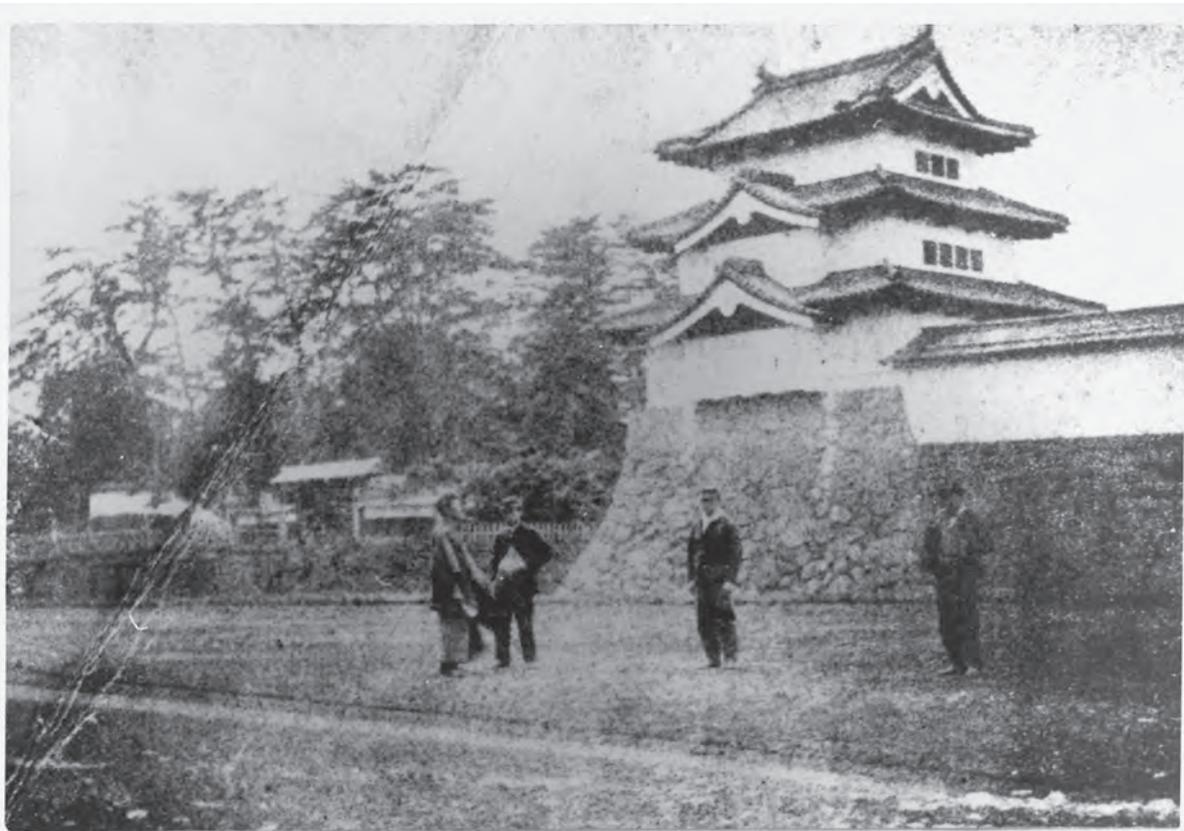
図版12 【明治5年(1872)】弘前市立博物館所蔵(西谷休之助撮影)
武者屯御門と本丸の白土塀が写る。明治時代に崩落する前の、本来の石垣。北東から撮影。

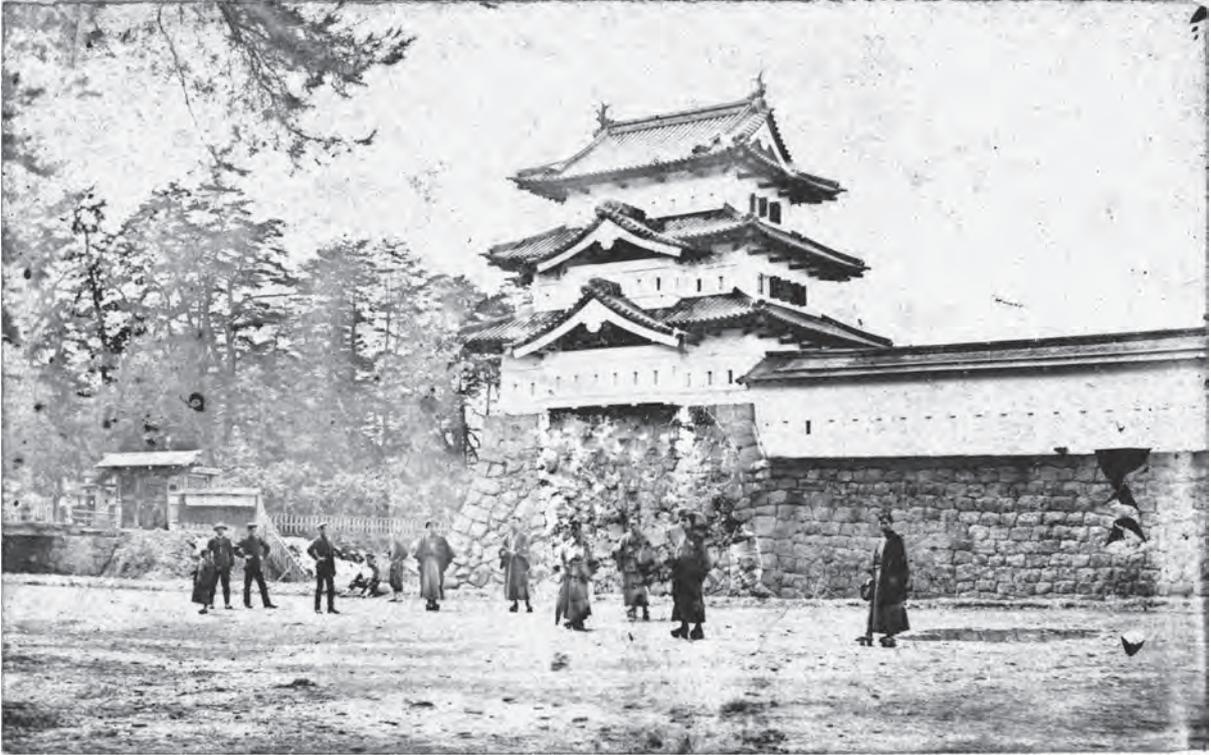
図版13 【明治時代初期】高照神社所蔵
武者屯御門と本丸の白土塀が写る。明治時代に崩落する前の、本来の石垣。北東から撮影。

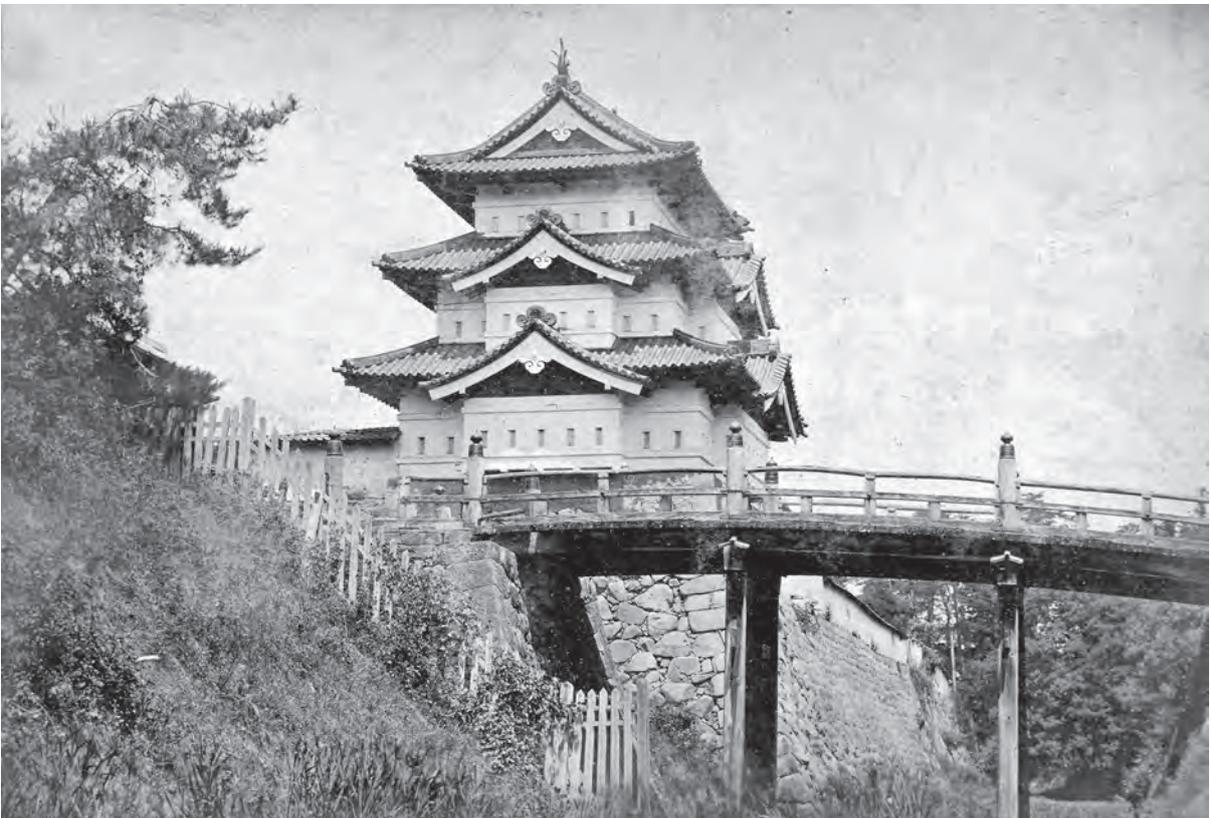
図版14 【明治時代初期】阿保正義氏提供(Georgiana Baucus 1897『IN JOURNEYINGS OFT』に同じ写真あり)
武者屯御門と本丸の白土塀が写る。明治時代に崩落する前の、本来の石垣。南から撮影。

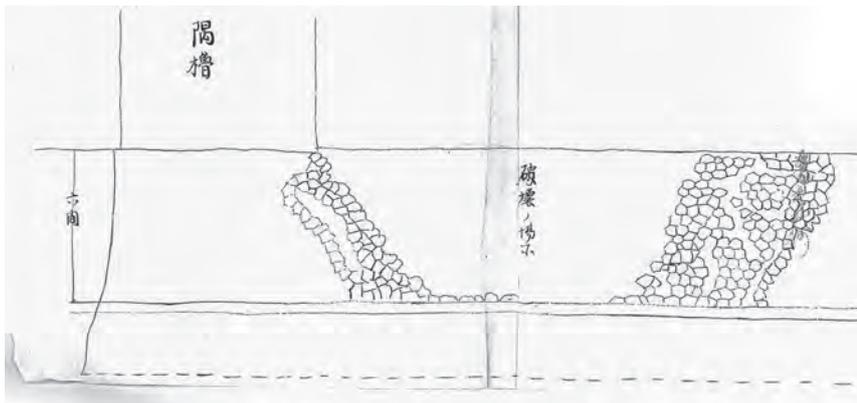
図版 15 明治 27 年 (1894)

「弘前旧城本丸内隅櫓下石垣 前面之図」

弘前公園が開園する前年の明治27年(1894)4月、天守台付近の石垣が崩落した。弘前市立図書館所蔵『旧城拝借二関スル書類綴』第1号(明治26～32年)中・明治27年4月6日付の文書には、この時に崩落について「…本丸東側石垣六七間程崩壊致之為メ同所巽隅櫓少シク傾斜致…」とある。同年5月7日には、第二師団監督部長から陸軍大臣へ「弘前城石垣修繕之件」と題した文書が発行され、設計書や図面などとともに修繕の予算執行の伺いが出された。その後、7月には第二師団監督部より「弘前舊城本丸内隅櫓及礎石下石垣修繕工事」の工事請負入札広告が出され(図版17)、8月1日より10月30日までの期限で第二師団陸軍修築部が修築に着手、翌28年(1895)1月には竣工している。弘前市立図書館所蔵『明治廿七年甲旧城内公園設置願何届書類』(TK-629-1)中に「弘前旧城本丸隅櫓下石垣及隅櫓揚方修繕工事設計書」が残っており、当時のものとして図版15・16が確認される。

| 文書年号 | 月 | 日 | 文書名・内容 | 発行 | 受取 | 所蔵機関 | 関係史料 |
|---|---|---|---|---|---|---|---|
| 明治 27 | 9 | 5 | 弘前旧城本丸階槽下石垣及階槽場方修繕工事設計書第一部…同階下石垣及階槽場方修繕工事設計書第二部… | 青森県内務 部長 坂平太 | 弘前市長 赤石行三 | 弘前市立図書館(TK-629-1) 「明治二十七年十月ヨリ 甲 旧城内公園設置願 何届書類」 | 図版 15 ・16 |

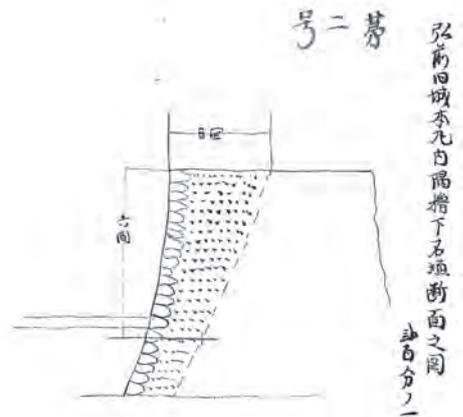
図版 16 明治 27 年 (1894)

「弘前旧城本丸内隅櫓下石垣断面之図」

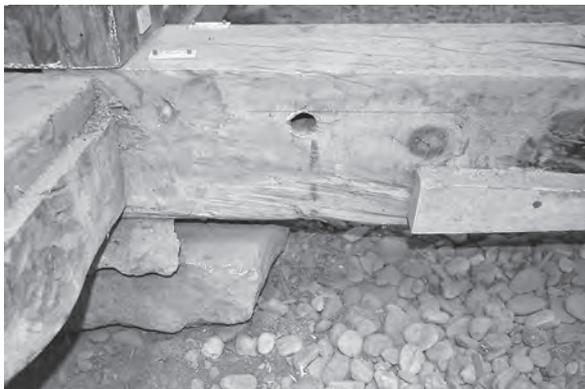
図版 20 天守土台角材の側面に入る貫通穴
 (天守土台中央付近) 西から

なお、平成27年度に実施した弘前城天守曳屋工事の際、天守土台を構成する角材の側面に、径約3cmを測る円形の貫通穴が複数確認されている(弘前市都市環境部公園緑地課弘前城整備活用推進室2016)。これらの穴には、明治～大正時代に実施された曳家の痕跡である可能性が考えられる(図版20)。また、同じく平成27年度の工事では、土台底面に明治～大正時代の曳家でついた「キリン器械」の痕跡も確認されている(図版21・吉村1996)。

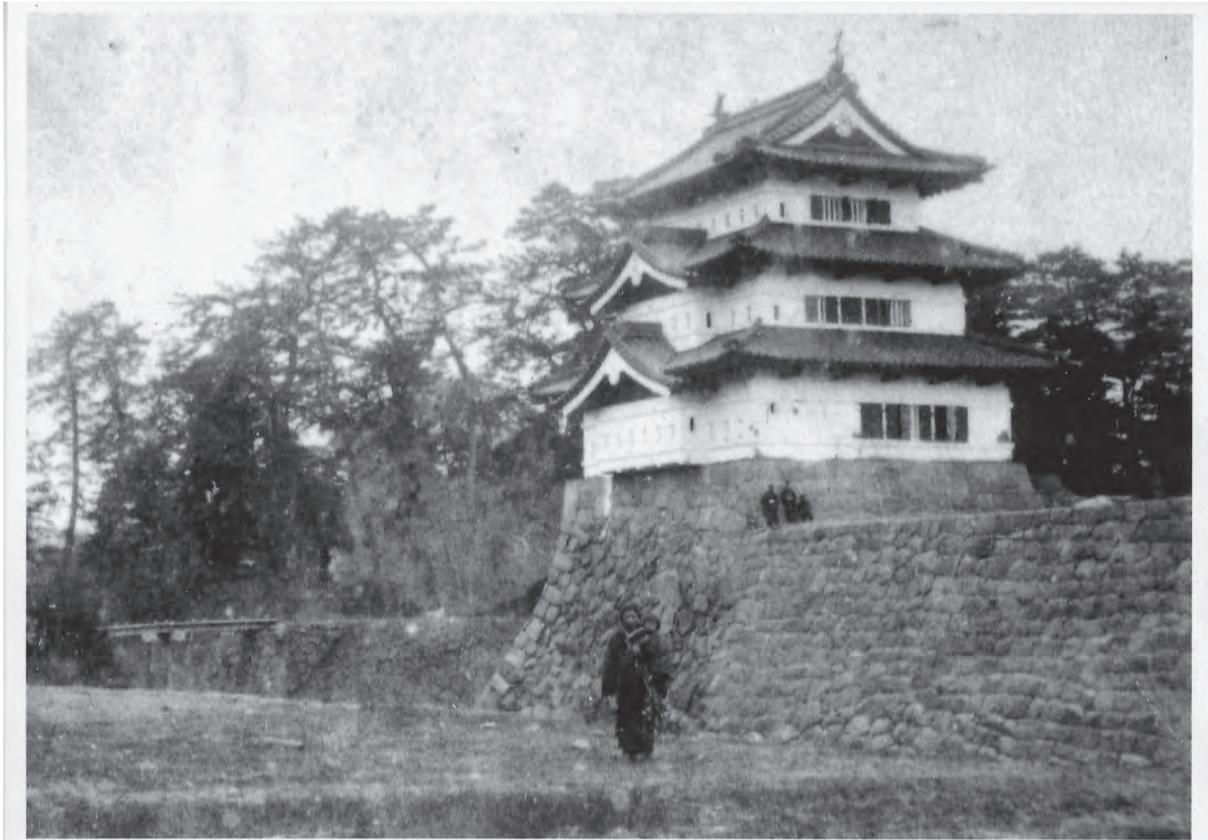
図版22 【明治27～29年(1894～1896)か】『平成22年度弘前城本丸石垣カルテ作成業務成果品①』より引用
明治27年(1984)の石垣崩壊・修理後の写真か。北東から撮影。

| 文書年号 | 月 | 日 | 文書名・内容 | 発行 | 受取 | 所蔵機関 | 関係史料 |
|---|---|---|---|---|---|---|---|
| 明治 28 | 1 | 7 | 「内二第六号」 弘前旧城石垣修繕工事竣功ニ付… | 青森内務部 長 島出宗正 | 弘前市長 赤石行三 | 弘前市立図書館(TK-629-1) 「明治二十七年 旧城 内公園設置願何届書類」 | 図版 22 ・23 ? |

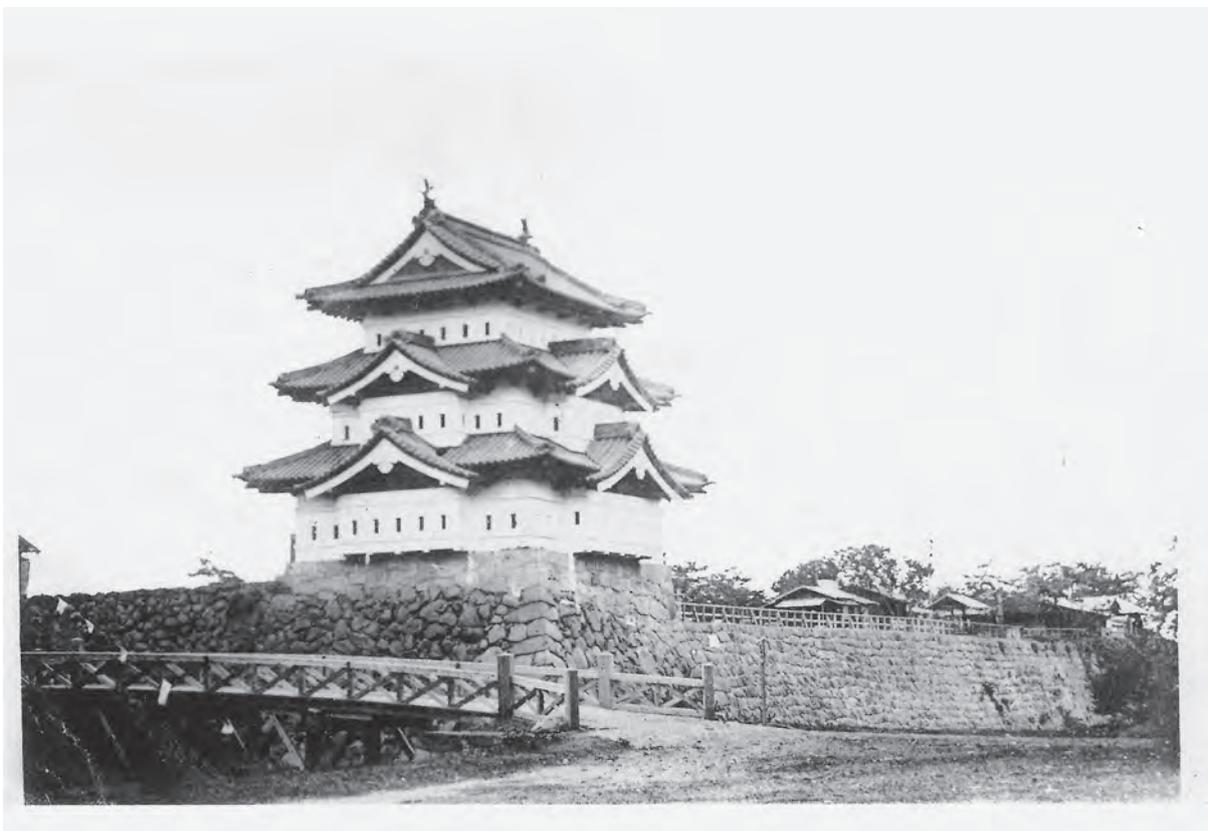
図版23 【明治27～29年(1894～1896)か】弘前市都市環境部公園緑地課所蔵
明治時代中頃の絵葉書とされる。明治27年(1984)の石垣崩壊・修理後の写真か。南東から撮影。

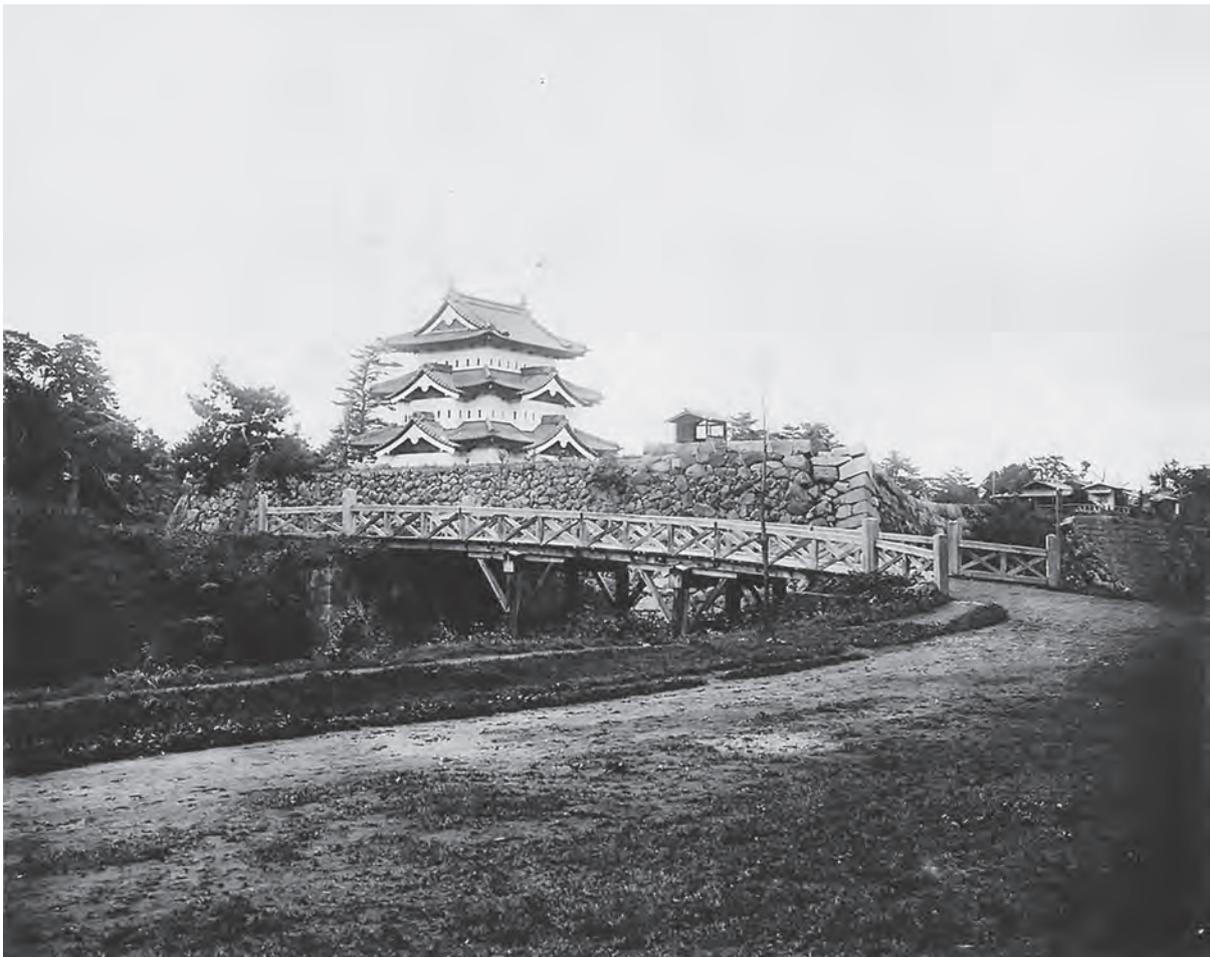
図版25 【明治30～35年(1897～1902)】光村寫眞部1902『仁山智水帖』より引用
 明治29年(1896)石垣崩壊を受け、翌30年(1897)に天守が曳家された後に撮影されたもの。南東から撮影。

明治29年(1896)4月には、同27年の崩壊範囲より北側で本丸東側の石垣が崩壊している。弘前市立図書館所蔵『旧城拝借二関スル書類綴』第1号(明治26～32年)中・明治29年4月9日付の文書には「本丸天守閣石垣崩壊の図」が添付されており、この時の石垣崩壊状況を知ることができる(図版18)。翌30年(1897)、前年の石垣崩壊を受け、弘前市出身の大工棟梁・堀江佐吉が、天守転覆を避けるために天守を本丸の内部へと曳家した。弘前市立図書館所蔵『旧城内公園設置願何届書類甲』(明治27年10月)中には、この時の天守曳家に関わる文書が綴られている。この時の石垣崩壊に対しては、早急に積み直しといった対応がなされることはなく、大正4年(1915)まで静観されていたようである。明治29年の石垣崩壊状況や、曳家で移動した後の天守の様子は、当時撮影された写真に比較的多く確認することができる(図版24～29)。

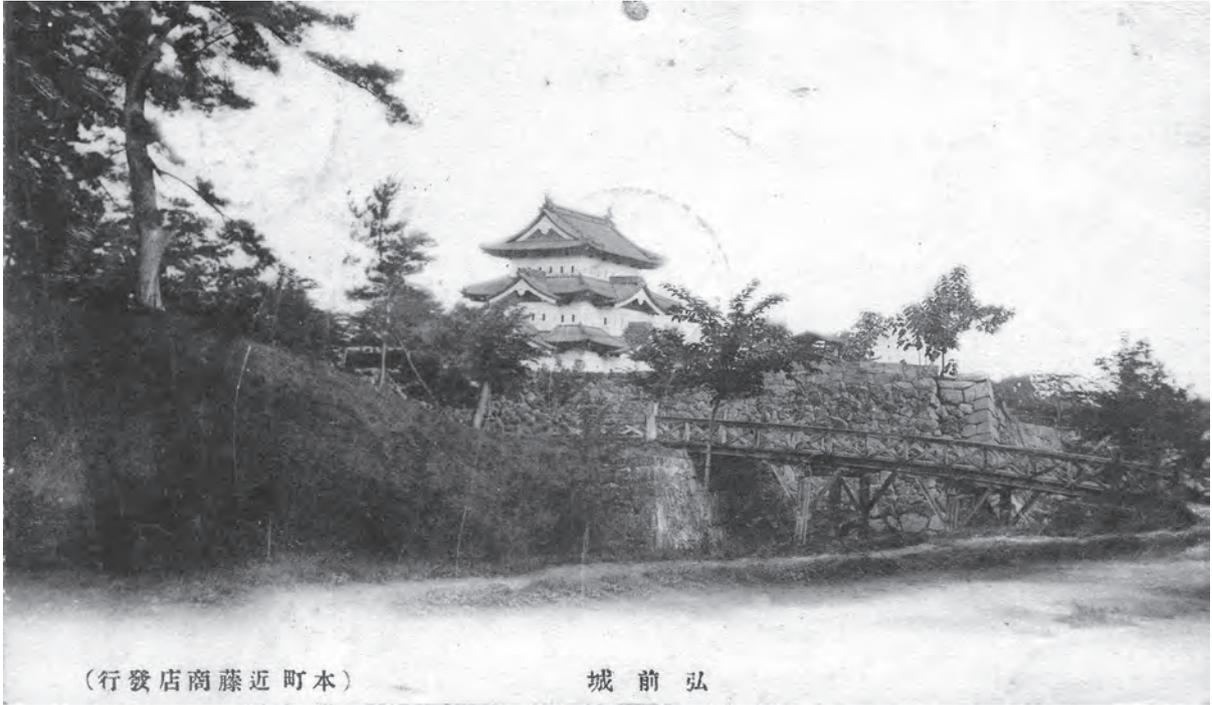
図版26 【明治30年～大正4年(1897～1915)】函館市中央図書館所蔵
 明治29年(1896)石垣崩壊を受け、翌30年(1897)に天守が曳家された後に撮影されたもの。南東から撮影。

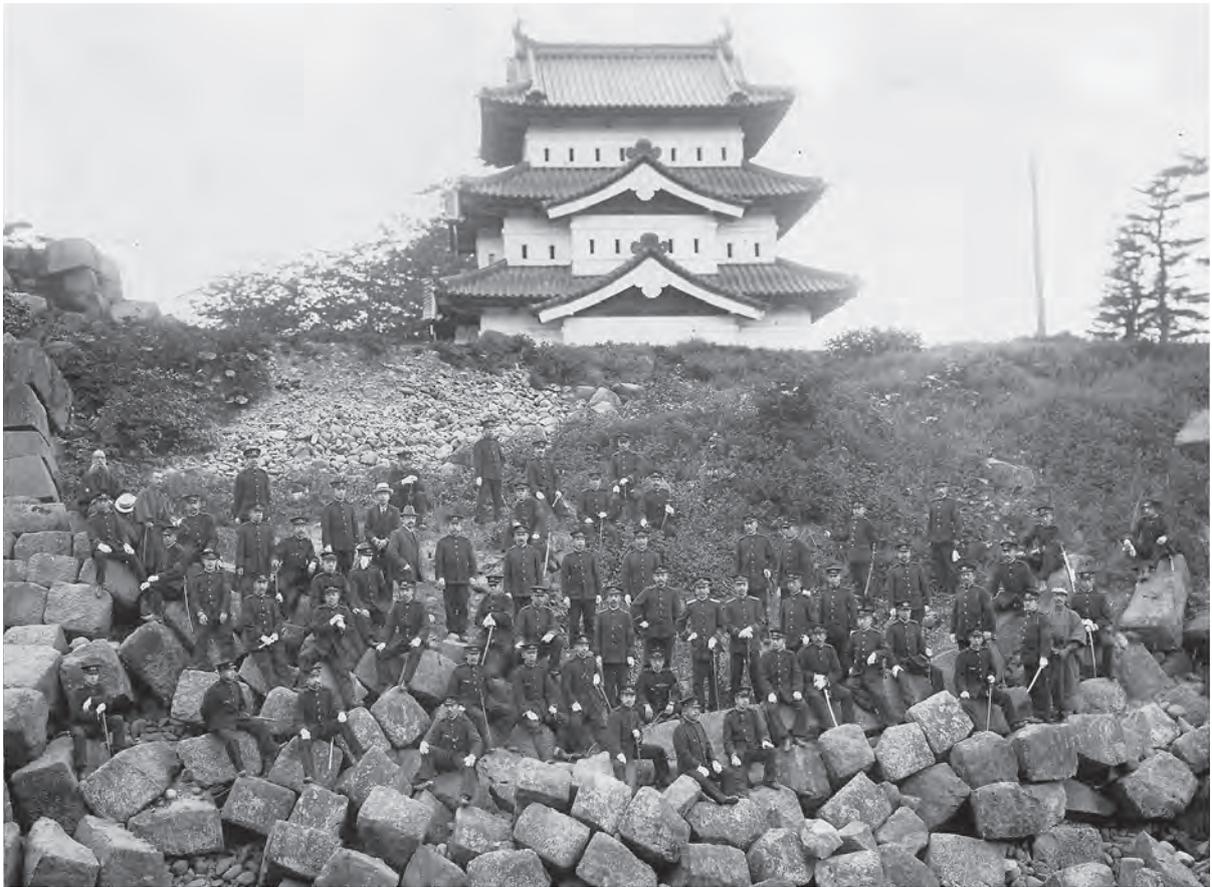
図版27 【明治30年～大正4年(1897～1915)】弘前市立博物館所蔵
 明治29年(1896)石垣崩壊を受け、翌30年(1897)に天守が曳家された後に撮影されたもの。東から撮影。

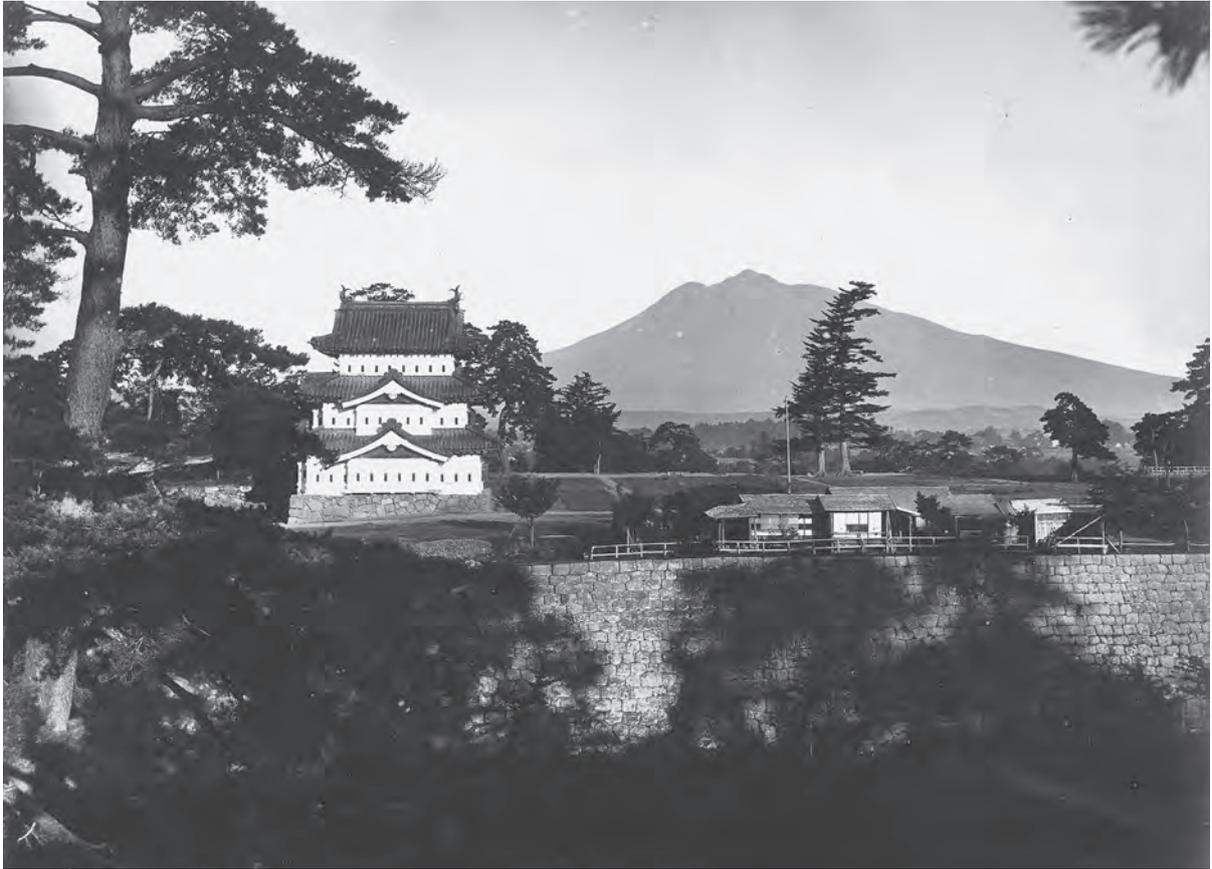
図版28 【明治41年(1908)】弘前市立博物館所蔵
 明治29年(1896)石垣崩壊を受け、翌30年(1897)に天守が曳家された後に撮影されたもの。東から撮影。

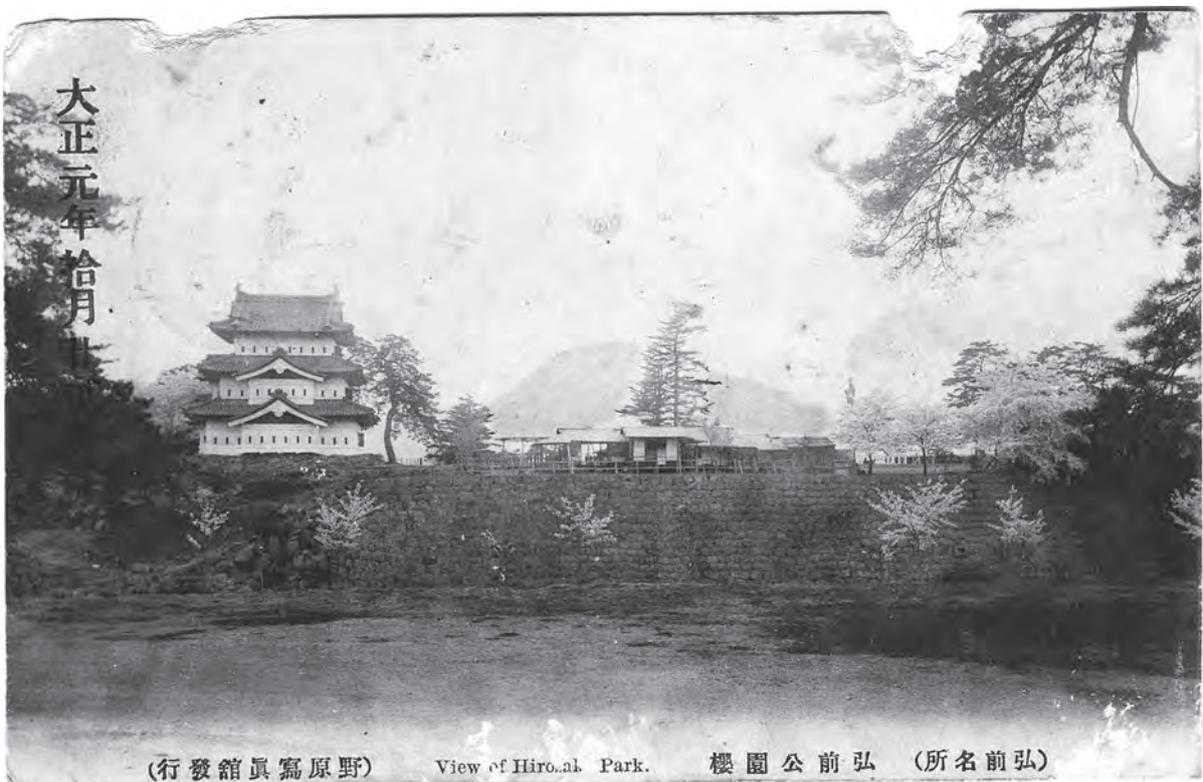
大正元年拾月廿
 (行發館眞寫原野) View of Hiroo Park. 櫻園公前弘 (所名前弘)
 図版29 【明治30年～大正元年(1897～1912)】弘前市都市環境部公園緑地課所蔵
 明治29年(1896)石垣崩壊を受け、翌30年(1897)に天守が曳家された後に撮影されたもの。東から撮影。

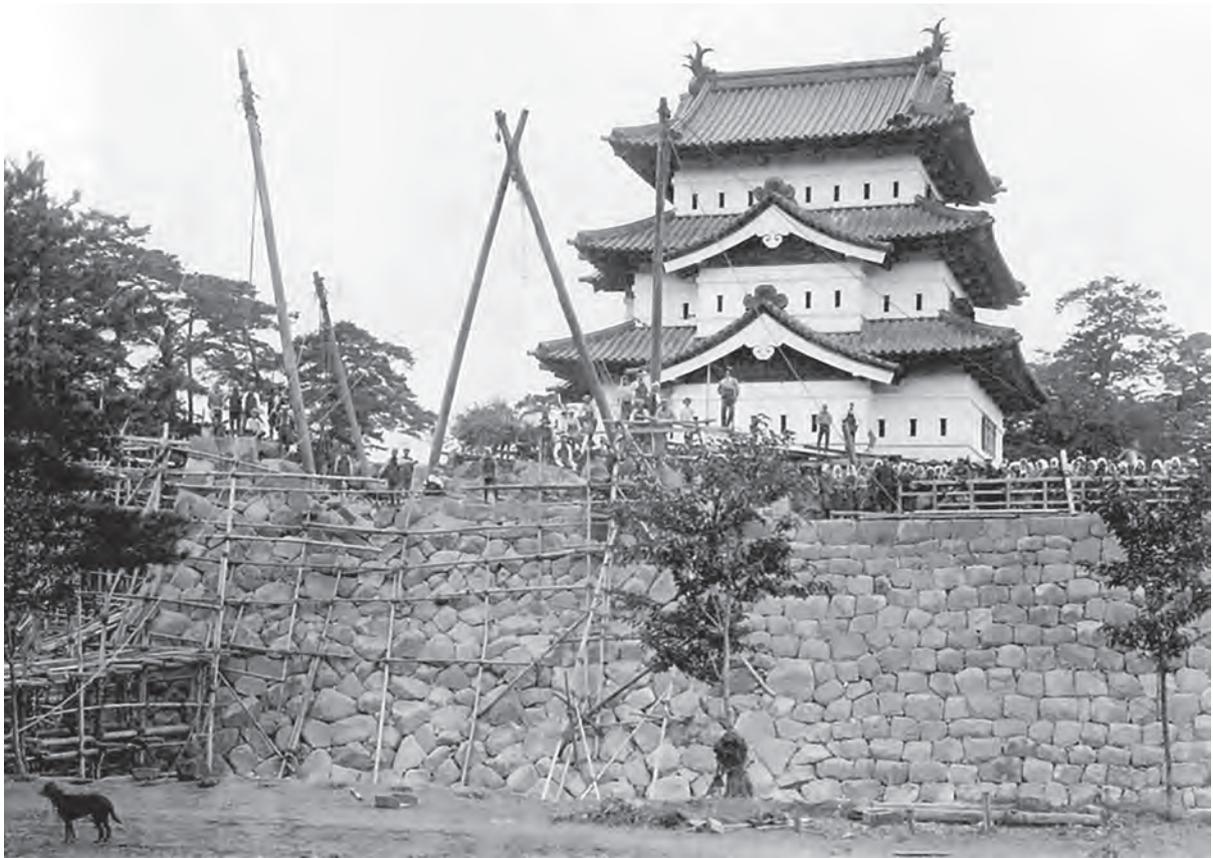
図版30 【大正4年(1915)】弘前市経営戦略部広聴広報課所蔵
大正4年(1915)の石垣修理状況。東から撮影。

大正4年(1915)の石垣の修復完了と天守の曳き戻しについては、同年6～10月の「弘前新聞」に記載されている。新聞記事からは、陸軍特別大演習に伴う大正天皇の10月来弘に合わせ、石垣の修復や天守の曳き戻し等、公園整備を急いだことが窺える。工事を担当したのは堀江彦三郎で、7～10月という短期間のうちに石垣積み上げと天守の曳き戻しを終了させている。

| 文書年号 | 月 | 日 | 文書名・内容 | 発行 | 受取 | 所蔵機関 | 関係史料 |
|---|---|---|---|---|---|---|---|
| 大正 4 | 7 | 7 | 「公園石垣階槽工程」 弘前公園石垣改築及階槽(天守閣) 移轉工事は過日より着手中なるが工程は左の如し…石垣 改築 割栗石自瀝砂利輸入…在來石垣除連撤…石材加工及び壘土…在來裏込及土砂堀取除連…裏込及土砂運搬埋 戻揚揚共… | 弘前新聞 | — | — | 図版 30 |

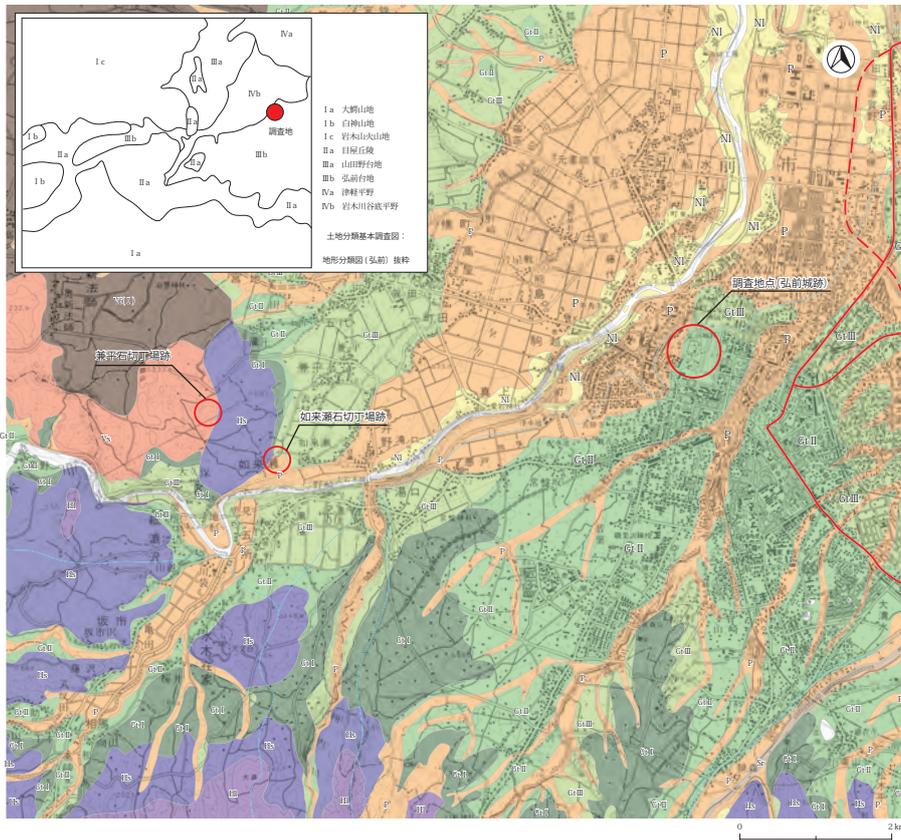
図版32 地形分類図(青森県:土地分類基本調査-弘前-)
弘前市教育委員会2013『史跡津軽氏城跡弘前城本丸石垣発掘調査報告書』より引用

弘前台地は、Gt I、Gt II、Gt III の 3 つの地形面に細分される（図版 32）。Gt I 面は弘前市街地南方の笹森山（標高 106.3m）付近を模式地とする地形面で、標高は約 90 ～ 140m を測る。Gt II 面は標高約 40 ～ 60m を測る地形面であり、上位の Gt I 面とは傾斜変換部で、下位の Gt III 面とは約 1m の段丘崖によって区分される。Gt III 面は、谷底平野と約 3 ～ 5m の段丘崖によって区分される。弘前台地上には、現在弘前市街地が広がっており、弘前城跡の位置は台地縁部の Gt II 面に相当する。

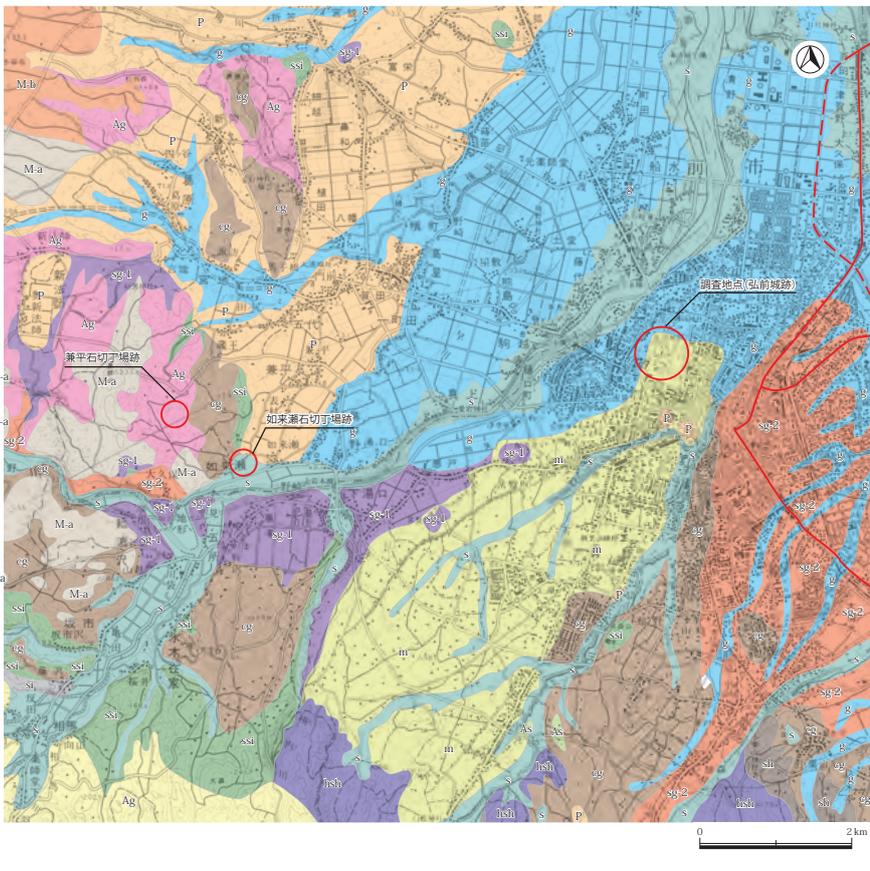
図版33 表層地質図(青森県:土地分類基本調査-弘前-)
弘前市教育委員会2013『史跡津軽氏城跡弘前城本丸石垣発掘調査報告書』より引用

弘前城跡周辺の地質は、新第三紀中新世の大和沢層～鮮新世の東目屋層を基盤とし、上位には第四紀更新世の段丘扇状地堆積物、山田野層、泥流堆積物及び完新世の沖積低地堆積物が分布する（図版 33）。弘前城跡は弘前台地に当たり、台地を構成する地質は第四紀更新世の泥流堆積物が主体となる（公益財団法人文化財建造物保存技術協会 2011a）。
