## 第4章 本丸平場発掘調査

図版35 平成24~28年度 弘前城跡本丸石垣発掘調査平面図等

図版37 弘前城天守台

図版42 V期の石垣・本丸南側石垣

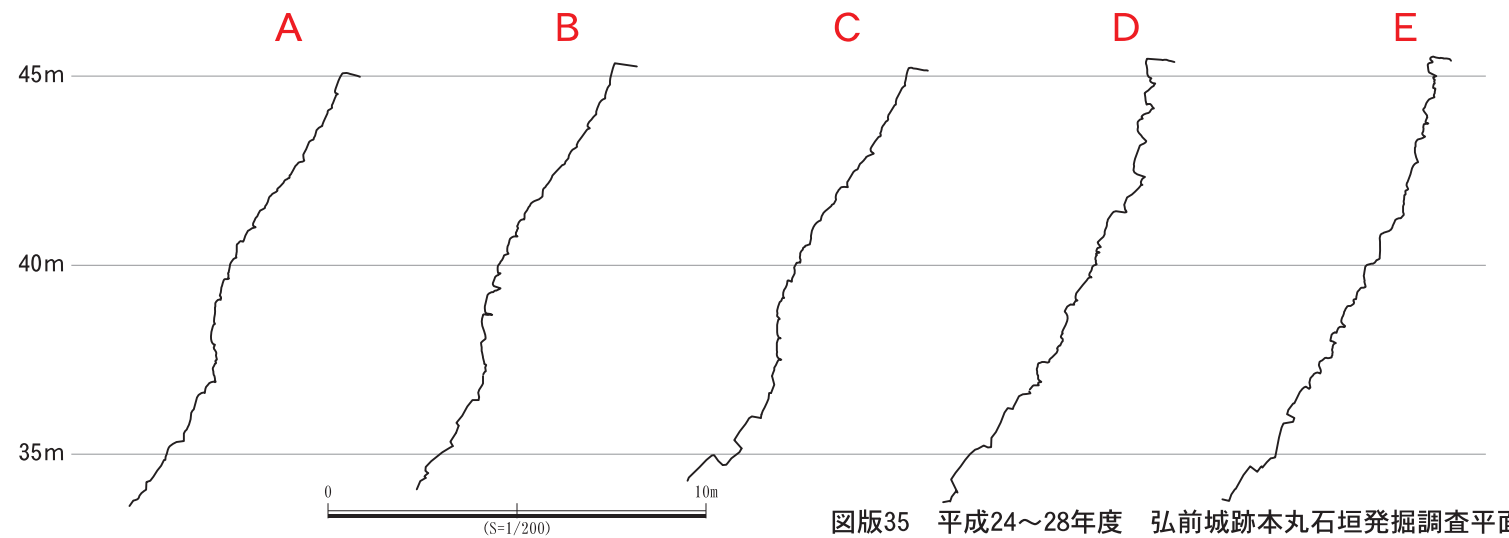
1～4次調査まで、一貫してグリッド法を用いた平面的な分層発掘を基本とした。天守台北側の調査区においては、1グリッドの範囲を5×5mとし、グリッド名については、東西ラインにアルファベット(A・B)を東から、天守台北側の南北ラインに算用数字(1～17)を南から設定している(図版35)。

天守台上面の調査区は、A B 1グリッドの南側に位置する。天守台においては、四辺中央に見られる大型の天端石を基準として十字ベルトを設定し、南西・南東・北東・北西の4区画に分けて精査を行った(図版35・36)。南東・北東区画は、天守台北側調査区のAグリッドのラインに、南西・北西区画はBグリッドのラインに相当する。

天守台石段と、天守台の西側に位置する本丸南側石垣背面の調査区(天守台西側芝生部分)は、グリッドBラインより西側に位置する(図版35)。

本盛土の検出面は、調査区西端で平坦面を形成した後、東側に向かっていったん急傾斜の法面を形成するが、約 110～130 cm 下のレベルで段状に切土され、再び幅 1m ほどの平坦面を形成し、その東端で再び内濠方向への傾斜を始める（図版 35・弘前市都市環境部公園緑地課弘前城整備活用推進室 2016）。ほぼ垂直の急斜面であった 1 段目の法面とは異なり、2 段目の法面は比較的緩やかな傾斜である。この地形の直上には、後述する V-a 期に相当する近代以降の盛土が堆積することから、この地形は、近代以降の石垣修理時に人工的に造り出されたものと想定される。B 9・10 グリッドには、下の平坦面から上の平坦面に上るためのステップか、あるいは工区の境界にする意図で設けたような、舌状の盛土切り残しが認められる（図版 41-②）。

裏込の幅は、約 1.3 m である。築石の背後幅 50 cm ほどの範囲に角礫（割石）を入れ、その背面に 10～20 cm 大のやや小ぶりの円礫を詰めた構造をしている（図版 41-⑦）。盛土は各層の厚さ 20～30 cm に分層され、概ね水平方向に堆積する（図版 41-⑧）。版築状の痕跡と判断している。盛土中に含まれる遺物は、17 世紀後半までに収まる（図版 35）。現段階では、このⅢ期に属する石垣が、元禄期に積み足された石垣に該当するものと想定している。

### (3) その他の遺構（図版 35）

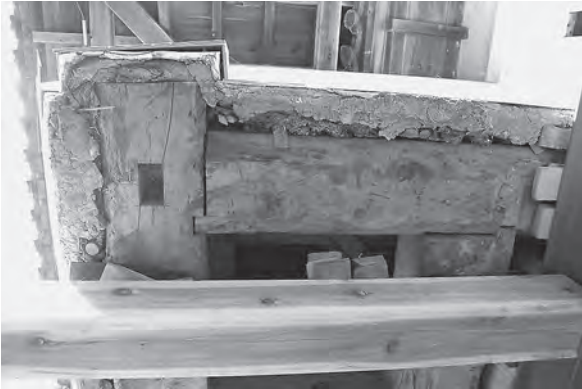
③天守土台下面のダボ穴（隅角部）

天守台上面の規模は南北約13.2m、東西約10.9mである。各辺中央部の天端石は、他の天端石と比べて大型であり、長軸13cm・短軸7cm、深さ9cm程度のホゾ穴を伴う。天守台には、これら以外にもホゾ穴の伴う天端石等が確認されるが(図版37-④)、天守曳家時に、これらのホゾ穴と天守を連結させるような構造は確認されていない。また、天守土台の下面にも長方形の穴が穿たれているが(図版37-③)、これらの位置についても天端石のホゾ穴と一致しないものが多い(弘前市都市環境部公園緑地課弘前城整備活用推進室2017)。

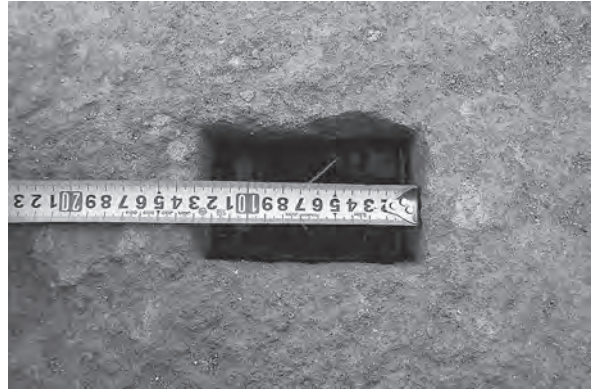
④天守台天端石上面の長方形ホゾ穴

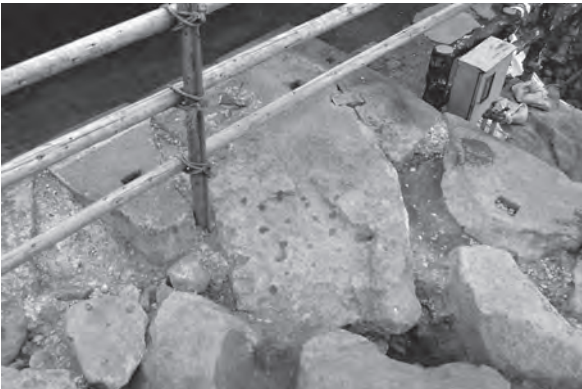
⑤天守台南西隅天端 イカ形の角石  
（北東から）

なお、隅角の天端石の形状は烏賊にも似た、特徴的な平面形を呈しており(図版37-⑤)、所謂「算木積」の築石とは異なる様相を呈している。南東角石を例にとると、長軸278cm、短軸98cmを測り、築石の正面となる部分の規模は縦56cm、横75cmである。上面と臚にわずかに自然面が残るが、広い範囲にノミによる加工が認められる。上面に縦8cm、横13cm、深さ8.5cmの長方形のホゾ穴が2点穿たれており、上述のとおり天守の土台下面にも同じ類の穴が穿たれていることから、天守の固定に係る施設であるものと思われる。また、上面には、近代の石垣修理時に記入されたと思われる番付「い十五」の朱書が残る。

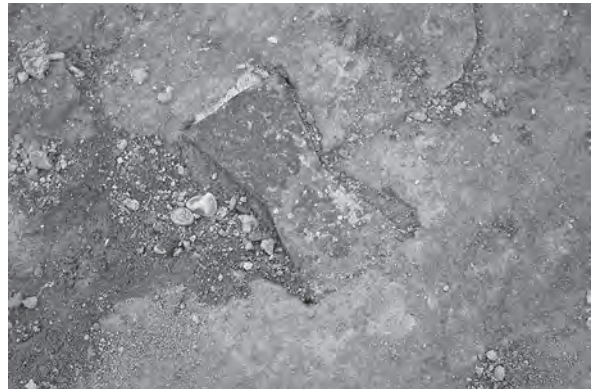
⑥天守台南西隅東側の鉄製チキリ

天守台の天端隅角部には、金属製の千切(チキリ)が7点確認された。チキリの形状は、三角形を2つ合わせた「分銅」状である。基本的に鉄製であるが(図版37-⑥)、南東隅の2点のみ鉛製となっている(図版37-⑦)。鉄製チキリは南西角石に2点、北西角石に2点、北東隅付近に1点と、計5点認められる。大きさは長軸19.5cm、短軸10cm、厚さ5.8cmである。南東角石の2点の鉛製チキリは長軸24.5cm、短軸13cm、厚さ5.5cmであり、鉄製チキリよりも規格が大きい。

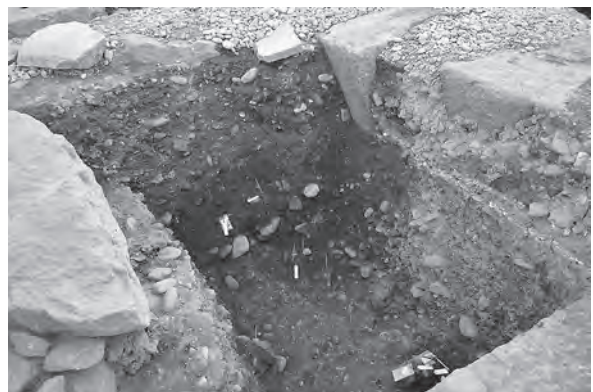
⑧天守台北東区画土層断面（北東から）

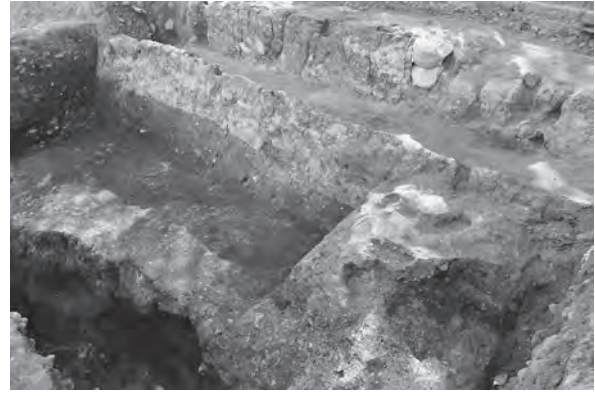
②Ⅰ期の盛土（B 9グリッド）北東から

本丸平場の発掘調査区においては、調査区西端（B 1～14）に最も古い盛土が堆積する。検出面での土質は、黒色土を筋状に挟み込む黄褐色粘質土（表 3・5a 層）であるが、調査区中央部の B 8～11 グリッド付近では、約 1m 下層に厚さ 1m 程度の分厚い黒色土（表 3・5b 層）の混入が認められる。黒色土部分から、多量の縄文土器が出土している（弘前市都市環境部公園緑地課弘前城整備活用推進室 2016）。なお、本盛土と似た様相の土を、平成 27 年（2015）の天守曳屋工事に係る工事立会で調査区外に確認している（弘前市都市環境部公園緑地課弘前城整備活用推進室 2016）。ひとつは天守台西側における放水銃付け替えに伴う工事立会、もうひとつは天守台北西側緑地内のヤエベニシダレ移植に係る工事立会である（図版 5）。前者では、現地表面の約 20 cm 下に、しまりの固い黄褐色粘質土と黒褐色土の互層を検出しており、表 3・5a 層に相当するものと考えられる。後者では、現地表面の約 30 cm 下で、黄褐色粘質土を検出した。この土には黒色土が筋状に挟み込まれていないほか、遺物の出土もないことから、地山層である可能性も考えられる。

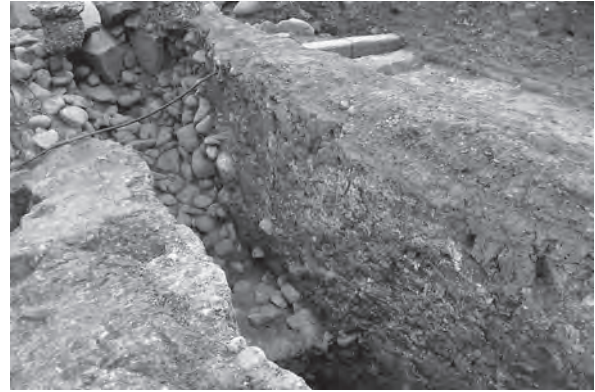
④Ⅱ期の裏込と盛土（A 16グリッド）北西から

3 石目の背面には、上下から白色粘土に挟み込まれるような状態で、幅約 2 m の裏込が確認された（図版 41-④）。この裏込は、径 20～30 cm 程度の人頭大円礫で構成される。裏込を挟み込む白色粘質土は盛土であり（表 3・4 a 層）、裏込の礫層よりも下層に素焼きの丸瓦を含んでいる（図版 41-⑤）。

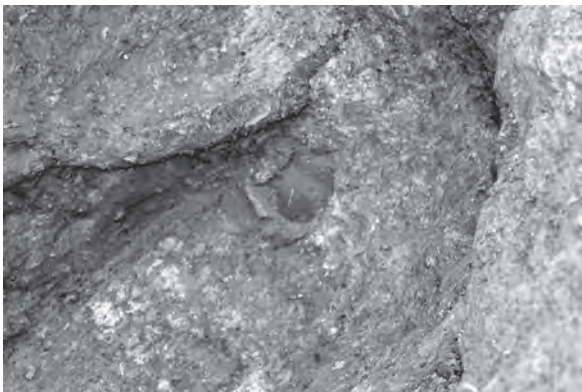
⑤Ⅱ期盛土からの瓦出土状況（南西から）

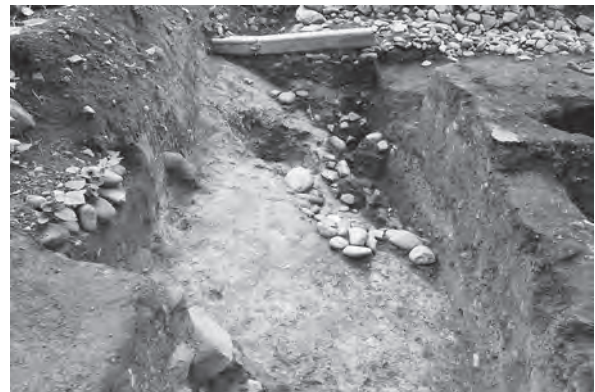
⑥Ⅱ期とⅢ期の境界（A 16グリッド）西から。

後述するⅢ期の盛土は、この白色粘質土の上に堆積しており、本盛土より新しい（図版 41-⑥）。さらにⅢ期の盛土中からは、現段階で 17 世紀後半以前の遺物のみが出土していることから、本盛土の造成時期は 17 世紀中に収まるものと想定される。なお、本盛土とⅢ期の盛土の境界には、築石背面の幅約 2 m にわたって拳大の円礫が葺かれている（図版 41-⑥）。

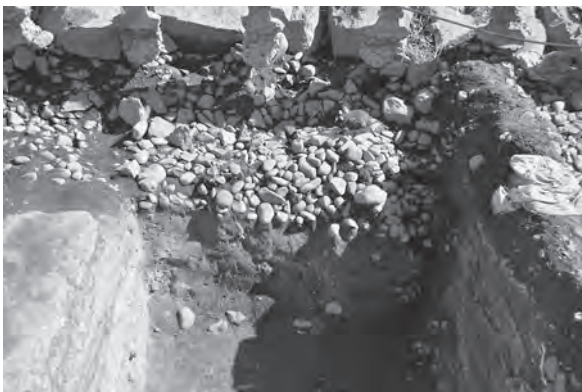
⑦Ⅲ期の裏込（A 15グリッド）西から

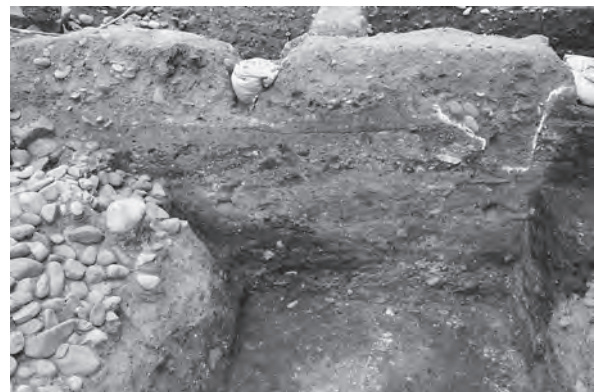
⑧Ⅲ期の盛土断面（A 15グリッド南壁）北から

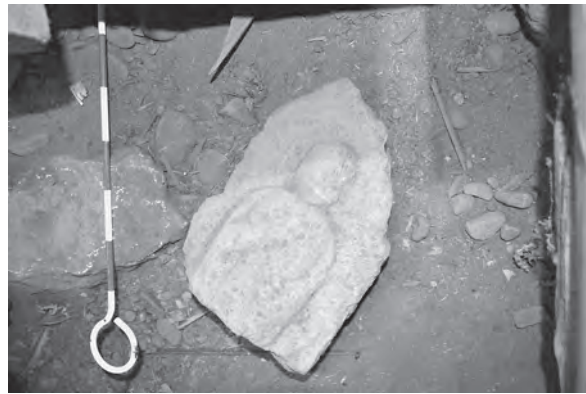
②天守台上面の石仏確認状況

まりがあり、円磨度もほぼ垂円礫～円礫に収まる。石質には複数の種類があるが、全体的に弘前近辺で採取可能なものであり、最多は安山岩の円礫であった。礫層中に、銅版絵付けの陶磁器・ガラス製品・洋釘を含む。第2層の石材間に生じる隙間に本層を充填し、平場をつくり出している。調査前、この層の上面で近世後期の所産と推定される石仏1点を確認している（図版42-②）。

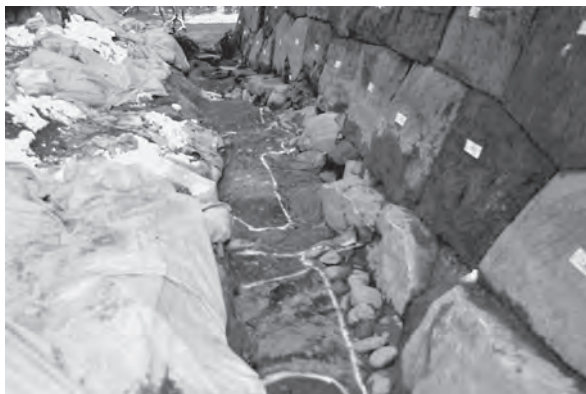
③天守台石垣北側基礎部（西から）

天守台石垣の基礎については、天守台石垣北面の大部分において、小型の石の端が前面にせり出すような状態に敷設される様を確認している（図版42-③）。この箇所においては、根石検出面より下部にコンクリートの入り込む状況が確認されているほか、詳細は後述するが、根石下に入り込む盛土も近代以降のものと考えられるため、根石まで近代以降の所産である可能性が高い。ただ、北面の西端から天守台石段付近にかけての根石は前面にせり出しておらず、また築石も大きいことから、近世の状態を保っている可能性も考えられる。

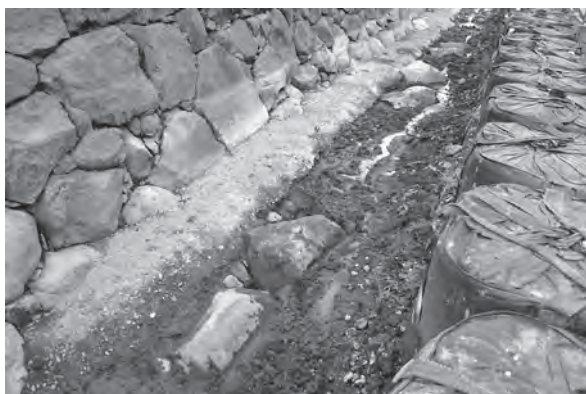
⑤内濠南端コンクリート検出状況（V期）南東から

本丸南東隅・東側石垣の下から2石目の前面において、築石に貼り付けるようなかたちで帯状に敷設されたコンクリートを検出した（図版42-④・⑤）。コンクリートの総延長は約33m、幅は50～80cmである。コンクリート上面・側面には、敷設工事に伴うと思われる木杭や板が残る（弘前市都市環境部公園緑地課弘前城整備活用推進室2017）。コンクリート上面は、内濠の水面下1m程度の地点に当たり、普段は水没して直射日光の影響は受けにくかったものと思われるが、それでも表面に10ヶ所以上のヒビ割れが確認される。

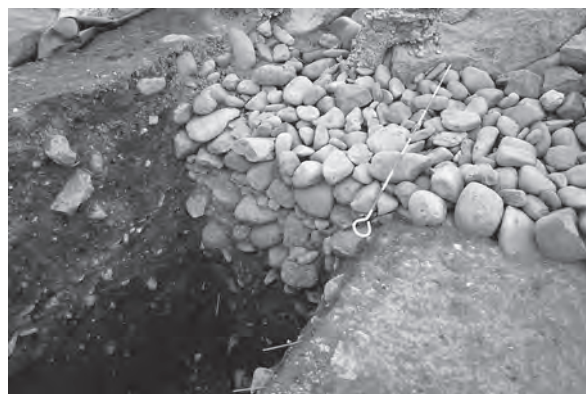
⑥V期の裏込（A10グリッド北端）南西から

この石垣の裏込は幅 1 m弱であり、径 20～30 cmの円礫が主体となる（図版 42-⑥）。背面盛土は、天端石から下に約 2.5m、築石の段数に換算すると、上から 6 石目よりも深くにまで及んでいる。盛土は 7 種類に細分されるが、基本的に黄褐色粘土と黒色土の互層を主としており、内濠側に流れ込むような堆積状況を見せる（図版 42-⑦）。各盛土の詳細について、以下にまとめる。

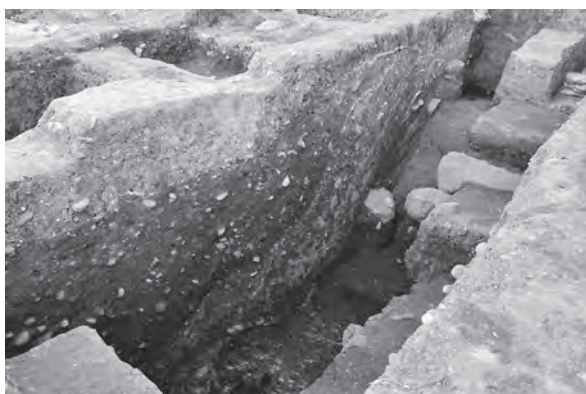
⑦V期の盛土断面（A・B11グリッド）北東から

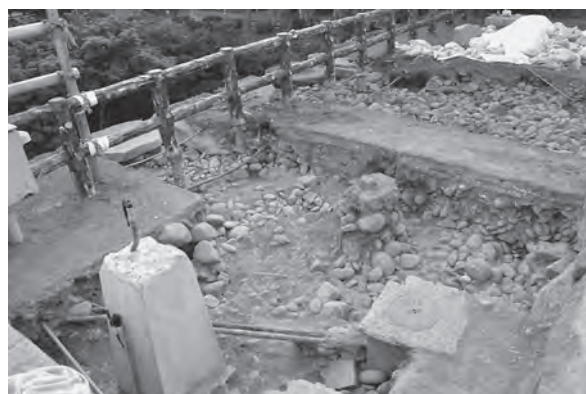
⑧本丸南側石垣背面の礫層（北東から）

A 1 グリッドで確認。径約 20 cmの人頭大の円礫が主体。天守台石垣の下に入り込む。天守台南西隅に隣接する台石垣（本丸南側石垣背面）にも、同様の礫層を検出している（図版 42-⑧）。

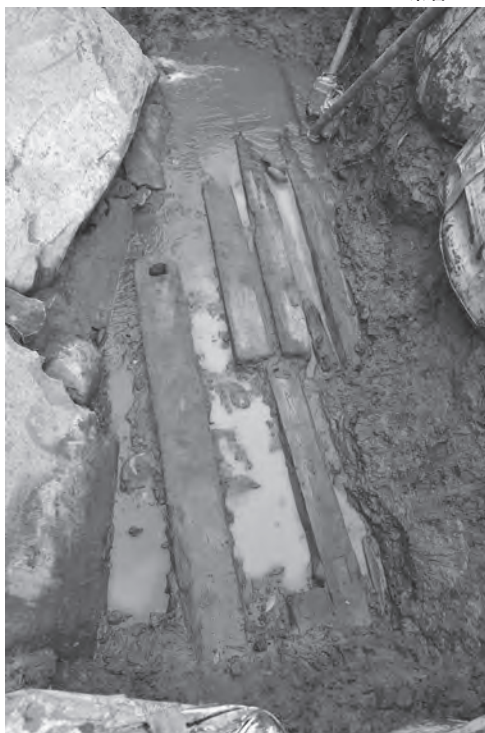
① C トレンチ底面検出の角材列 (南から)

この地点では、上述のとおりトレンチ底面に確認された角材列の直下が礫層となっていたため、簡易動的コーン貫入試験での土質試験を実施していない。

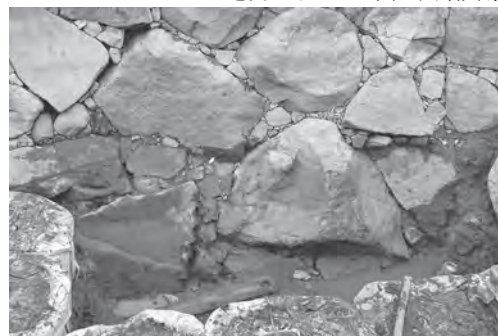
② C トレンチ根石付近 (東から)

根石には自然石の巨石あるいは粗割石が用いられており、築石の破損や間詰石(割石)のずれ・脱落も認められない(図版45)。根石の中には、面を一部ノミではつた痕跡を残すものがある。根石の中に矢穴のあるものも認められ、矢穴幅は上端で約13 cmを測る、台形状の矢穴である。根石下の胴木の有無は、この地点では未確認である。

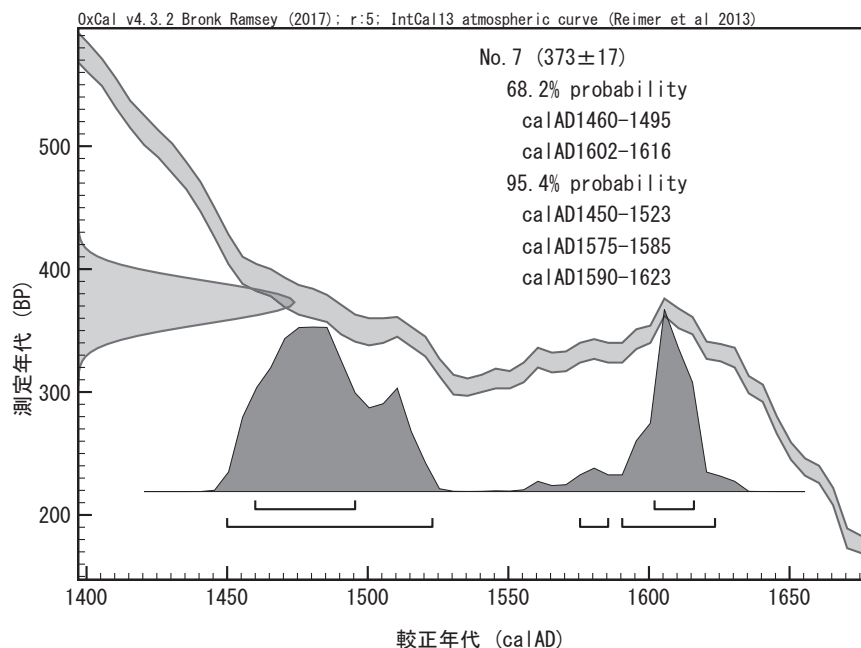
図1. 暦年較正年代

今回、最外年輪付近から試料を採取したが、角材であることから試料採取箇所が最終年輪でないため、得られる測定値は伐採年代よりも古いことになる。このことから、この角材は、築城初期段階のものと異なり、その後の修復等の際に持ち込まれたものと思われる。今後、他の角材についても測定を行い、さらには弘前城跡本丸・内濠の石垣修復に関する資料を蓄積したうえで再度検討を行いたい。
