# 第7章 平成29年度 弘前城跡本丸東側石垣解体調査の概報

史跡津軽氏城跡（弘前城跡）  
**弘前城本丸発掘調査報告書**

－本丸石垣解体修理事業に係る発掘調査－

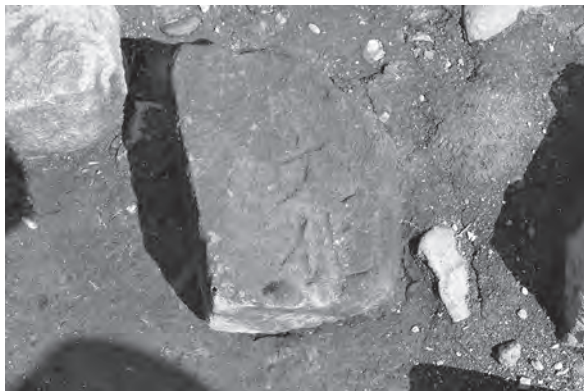
①「文化」銘のある石

4月3日、天守台上面敷石の撤去に着手。石材取り上げ前に、西から東を見た状態で各石材上面に墨汁で石材No.を記入する。個々の石材については、取り上げ前の状況をデジカメで写真撮影し、必要と判断したもののについては、取り上げ後にも同様に対応した。天守台南東区画の石材「000-8」の北東隅に隣接する地点で、「文化」銘のある石が出土(図版47-①)。側面に細かなスダレ模様のある石材で、天守台石段の石材に類似する。4月5日、天守台東側天端石「イ-4」築石前方下に、鉛の板がはめ込まれているのを確認。4月9日、石垣解体工事地鎮祭及び石垣解体始め式開催。天守台東側天端「イ-4」を取り上げる。以後、4月21日までに天守台東側天端の14石を取り上げる。4月13日、発掘作業員による現場作業開始。4月21日、栗石のサンプル採取。栗石の任意の地点に1×1mの区画を設定の上、白スプレーをまいて、色の付いた栗石をサンプルとして取り上げ。サンプル採取地点を、平面図で記録。以後、これを繰り返す。4月22日～5月9日、弘前さくらまつりのため休工。室内での測量データ整理を進める。

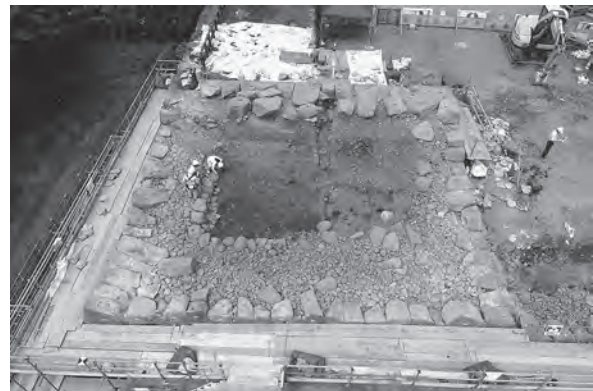
②天守台3石目上面検出状況(7月6日撮影)東から

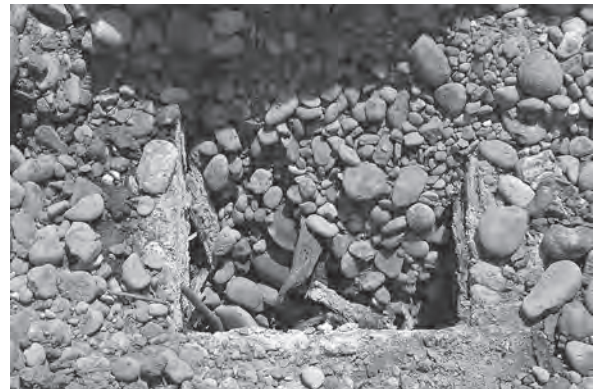
②地鎮遺構埋納施設検出状況（西から）

**地鎮遺構** 天守台石垣解体の過程で、2石目上面付近の深さ(天守台上面から約50cm下)より地鎮遺構を検出した(図版 50)。方形のコンクリート枠の中に銅製容器と掘4点が納められた遺構で、銅製容器の中には銅版転写で絵付けされた徳利2点、盃2点、木製笏1点が入る(図版 49-④)。コンクリート枠は、近代以降の遺物を含む盛土(表3・2 a 層)を掘り込んで埋設されており、検出時はこの上に平石(「000-145」と番付)が置かれていた。この遺構を構築した当時の地鎮祭について、大正4年10月8日付の弘前新聞・東奥日報の記事がある(図版 50)。仏具である掘が出土していることから、遺構確認当初は寺院が地鎮を行ったものと想定していたが、新聞記事によると、実際には神社が地鎮を執り行ったようである。なお、天守台上面検出の石仏と地鎮遺構の位置は、重複しない。

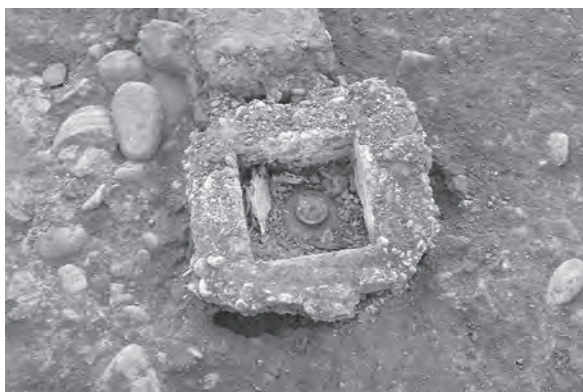
③地鎮遺構埋納施設全景（東から）

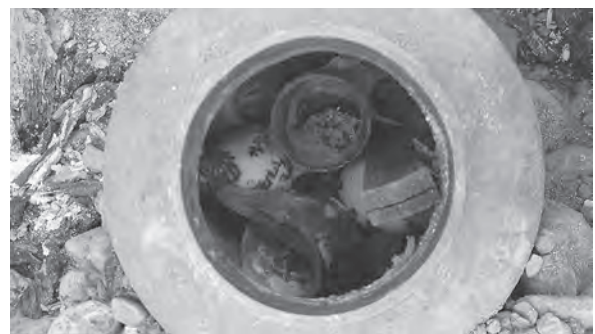
④銅製容器内部確認状況

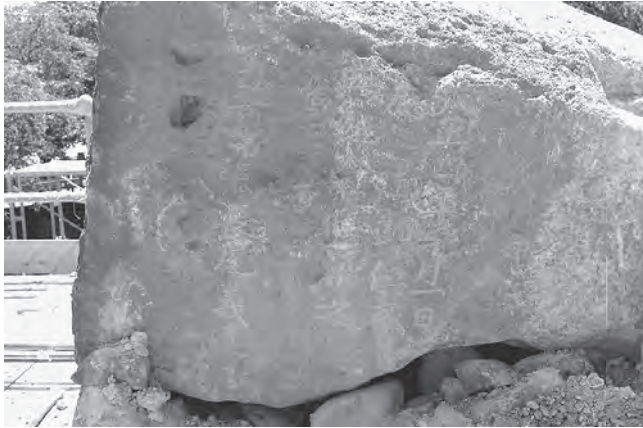
天守台南東隅 2石目  
「仰角一2」北面(右側面)

この地鎮遺構は、V-a 期石垣に伴うものである。このほか、V-a 期石垣に特徴的な構造として、天守台南東角石2・3石目に刻まれた銘(図版 51)、天守台南東角石背面深くや、天守台石垣北側基礎部に入るコンクリート等がある。

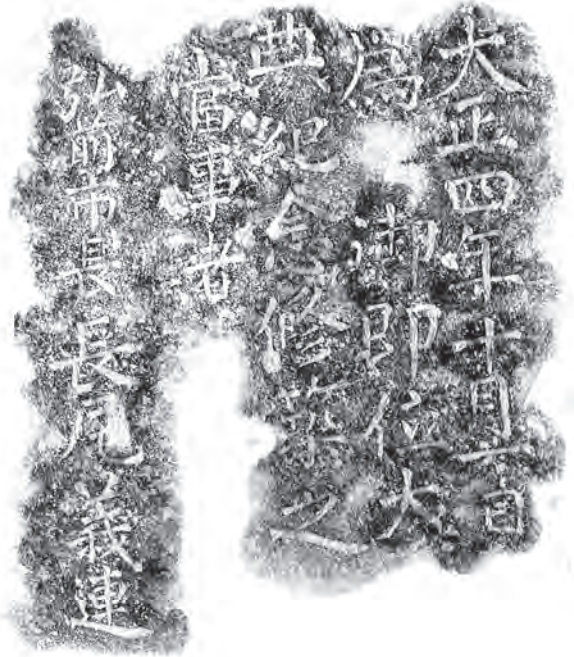
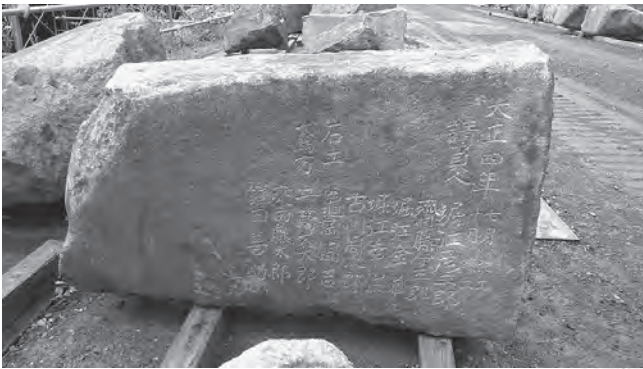
天守台南東隅 3石目  
「仰角一3」下面

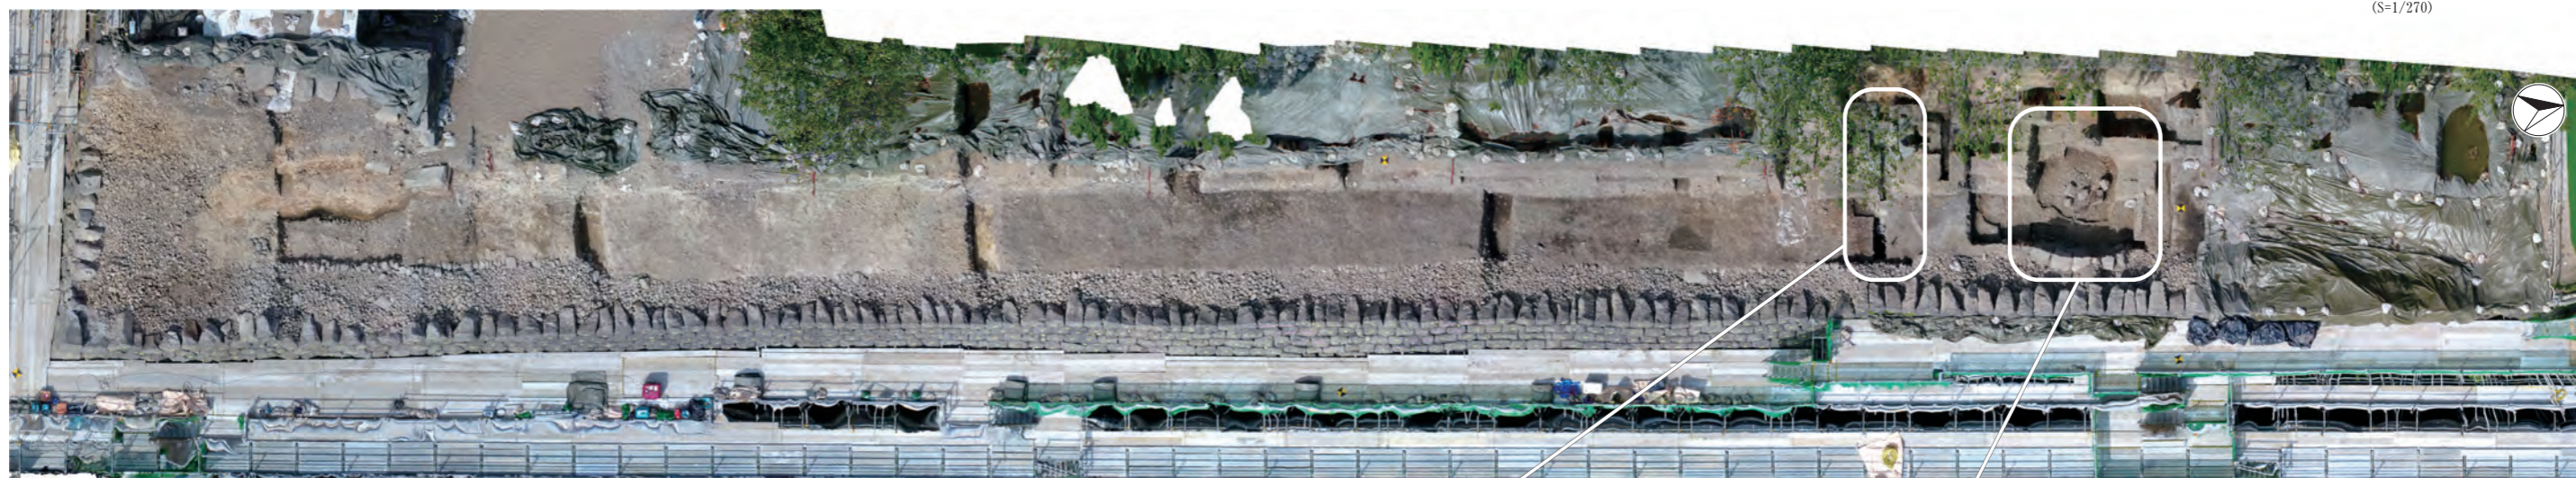
図版52 平成29年度弘前城跡本丸東側石垣解体調査

平成 29 年度石垣解体終了範囲

本丸東側石垣 4 石目背面オルソ画像

平成 29 年度には、天守台南東隅で上 11 石、天守台北側の布積み部分で上 9 石分の V-a 期石垣解体を実施した（図版 52）。この深さまで掘削を進めても、石垣背面には近代以降の裏込・盛土の堆積が続いている状態であり、この構造はさらに下層まで続く。石垣背面盛土には、天守台に近い南側に白色粘質土（表 3・2 d 層）が、天守台から離れた北側に水気の多い黒褐色土（表 3・2 f 層）が分布しており、これらの土中には丸太や角材が埋没していた。

Ⅲ期の石垣については、上4石分の解体を実施した(図版 52)。天端石では、「イ-1-84」以北となる。

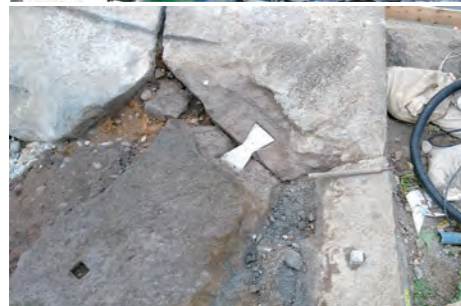
天守台南西角石 2 石目 (北から)

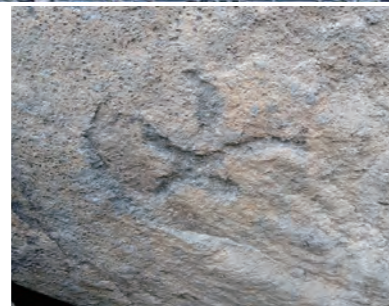
天守台築石「イ-112」北側面の刻印「大」

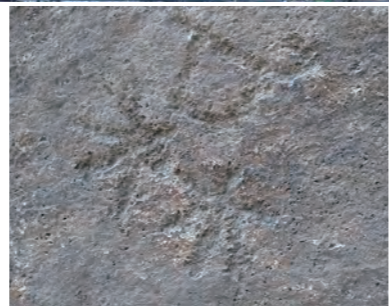
布積み部分「イ-50」右側面の刻印

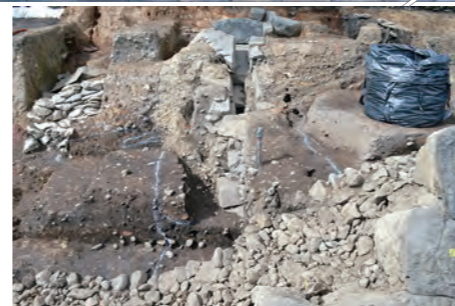
排水遺構全景 (東から)

排水遺構を構成する溝跡・石組のうち、今年度はA B12グリッドに位置する石組の精査を進めた(図版 52)。石組は、Ⅲ期石垣中の蛇口の方向に下るように暗渠を形成しており、やはり排水遺構である可能性が高い。

石組の最上部・長方形の柵状部分1石目に伴う掘形の調査を進めた結果、やはりこの部分には近代以降の手が入っている可能性が高いと判断した。その一方で、柵状部分より東側の掘形内堆積土には白色粘質土が堆積しており、この土はV-a 期盛土の下に堆積することが判明した。時期は不明だが、柵状部分より東側の石組は、近世の構造を残している可能性が高い。なお、石組周辺の掘形内堆積土には、空隙が散見されている。これについては、排水遺構が詰まったことにより、外部に流れ出た水が盛土を削ったために発生したものと推測している。

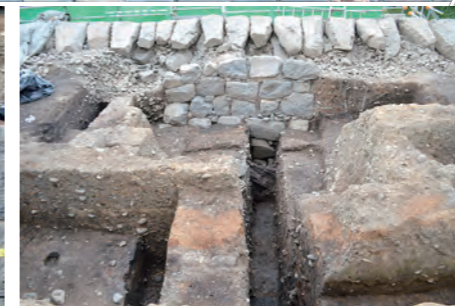
井戸遺構全景 (西から)

A13・14グリッドのⅢ期石垣2石目の背面において、本丸東側の井戸に伴うものと思われる石組を検出した(図版 52)。本遺構は、過年度の調査成果で既に述べたとおり、中央部に昭和まで機能した井戸跡が掘り込まれている。ここでは、それより古い石組を伴う「井戸遺構」について記す。

石組を伴う「井戸遺構」は、掘形と井戸として機能した部分の、2つの掘り込みで構成される。まず方形の掘形を掘り込み、壁面に土を貼り付けた上、南・西・北の3方向に板材を立てて方形の井戸をつくり出したものと推測される。板材の痕跡は、土層断面に残る。石組は、井戸として機能した部分の東側壁面部分に構築されている。確認済の石組は上7石分のみであり、実際にはさらに下層にまで続いている。石組に使用されている石材は残石であり、控えも短く「石垣」の築石とは明確に異なる。この石組を設置するための平面プランは、Ⅲ期石垣の裏込よりも新しい。遺構内堆積土中からは、17世紀後半までの遺物が出土している。

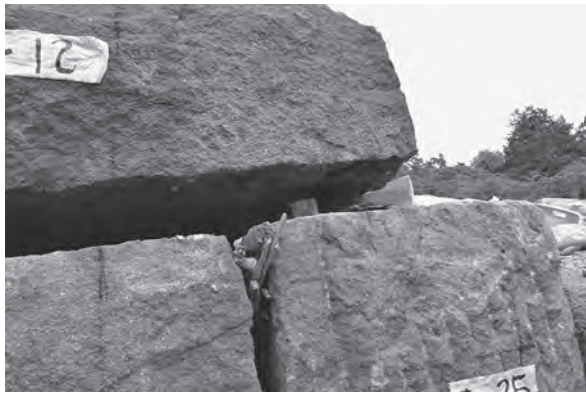
①天守台南側「ロ-12」と「ロ-25」をつなぐ鉛製ダボ（南から）

また、上下の築石を連結するダボも、上述のような角石部分に限定されず、天守台石垣天端から3石目にかけて一般的に認められた(図版 53-①・②・図版 54)。ただ、近代以降のV-a 期に相当する部分では角石のみに鉛製ダボが残り(図版 53-⑥)、角石以外の築石にはダボ穴のみ確認される例が多かった。また、上下のダボ穴の位置は必ずしも噛み合わない。

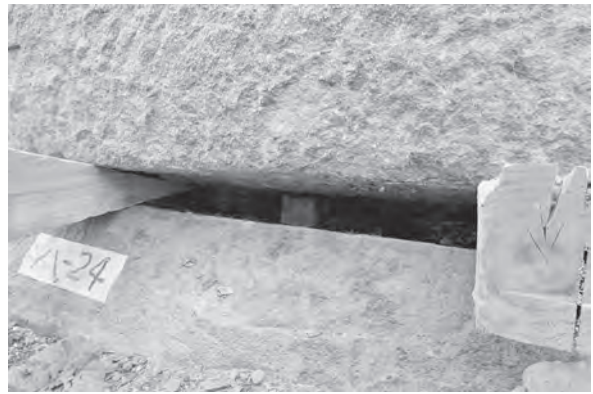
②天守台西側天端石と「ハ-24」をつなぐ鉛製ダボ（西から）

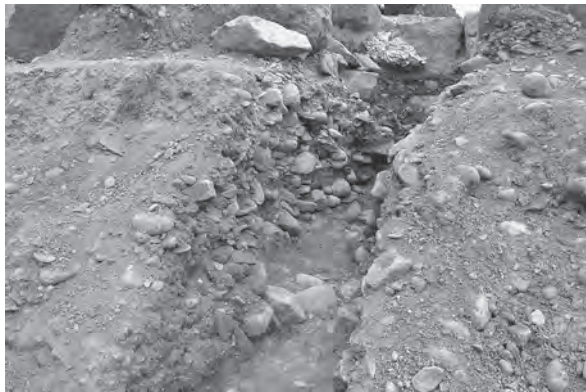
③天守台石垣西側背面土層断面（東から）

**天守台石垣西端に残る構造** 天守台石垣西側の 2～3 石目背面には、V-a 期盛土より下層の盛土として「粘質土と砂利の互層」が確認された（図版 53-③）。ここから、天守台南西隅の天端～3 石目を例として話を進める。天守台南西隅の天端石「口八角-1」は鳥賊形の角石であり、隣り合う築石と鉄製のチキリで連結する。さらに、この角石の下面には 5 cm 四方、深さ 5 cm のダボ穴が穿たれており、鉛製のダボで 2 石目の角石とも連結する。また、天端角石下面と 2 石目の上面には、石材同士が互いに噛み合うような加工も施される。2 石目の角石は、背面に置かれた別の石材と鉛製チキリで連結しており、ふたつの石が繋がることで、控えの長い築石となっている。2 石目の背面に「粘質土と砂利の互層」が堆積しており、その堆積は裏込を伴わないまま 3 石目背面まで続く。互層からは、近代以降の遺物が出土していない。天守台南西隅においては、1～3 石目の築石がダボや背面盛土で互に関連しており、一連の工事の中で成立した可能性を考えることができる。

- ⑤台石垣上部の背面盛土の様相が、天守台と二の丸辰巳櫓台で共通する。粘質土と砂利層の互層 (図版 53-③)。ただ、天守台では築石と互層の間に栗石の無い部分があるが、二の丸辰巳櫓では栗石が存在する。ちなみに、文化・文政に修築されなかった二の丸丑寅櫓の基礎石垣には、粘質土と砂利層の互層は認められない。

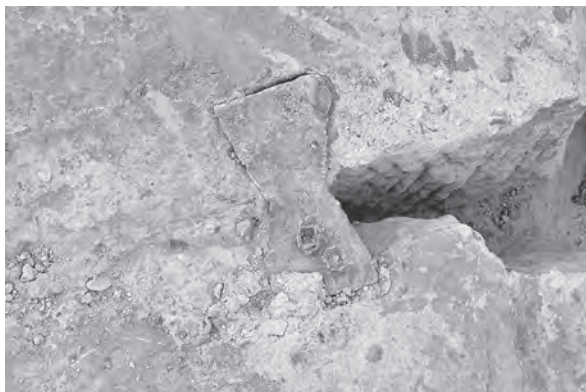
⑤天守台北東隅「イニ角-3」鉛製チキリ（西から）

**天守台石垣のチキリ・ダボ** 隣り合う石材を連結させる分銅形のチキリは、天守台天端隅角部において鉄製 5 点・鉛製 2 点が設置されていたが、天守台 2～3 石目でも確認された（図版 53-⑤）。2～3 石目でも、チキリの設置は隅角部が中心ではあったが、中には一辺の中央部付近で、2 つの石を連結させて控えの長い石材を作り出すために使用された例も認められる。また、2～3 石目では、実際に金属製のチキリが残っていた箇所と、チキリの穴のみが確認された箇所の両方があった。残っていたチキリは、V-a 期石垣か、それより古いかにかかわらず全て鉛製であり、法量は天端南東角石のものと同様である。天端で確認された鉄製チキリの法量は長軸 19.5 cm、短軸 10 cm、厚さ 5.8 cm であり、鉛製チキリよりも一回り小さい。長軸 24.5 cm の大きなチキリは天端から 3 石目まで、長軸 19.5 cm の小さなチキリは天端のみに認められることになる。

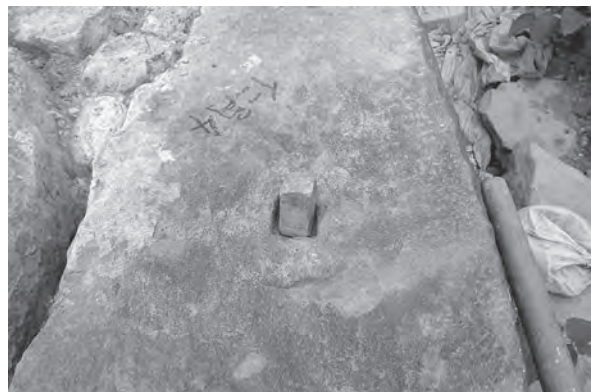
⑥天守台北東隅「イニ角-4」上面鉛製ダボ（東から）

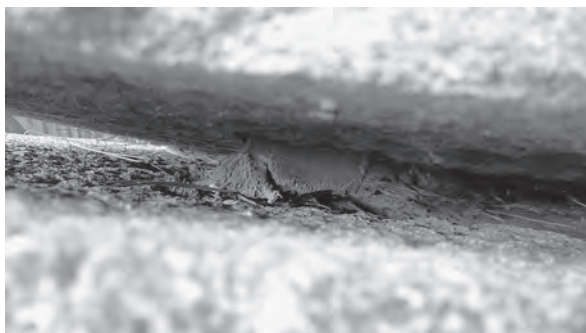
⑦二の丸未申櫓台石垣南西隅 天端石と2石目をつなぐ鉛製ダボ（南から）

この構造が近代以降のものなのか、それとも文化の天守台石垣修築時の構造、すなわち IV 期に相当するものなのかどうか、年代観に関する問題が課題として残っている。なお、石垣へのダボの使用や互層盛土については、弘前城跡二の丸の櫓台石垣にも類似の遺構が認められる（表 4・図版 53-⑦・⑧）。また、石垣のダボについては、『弘前藩庁御国日記』享保 6 年（1721）5 月 8 日条・元文 4 年（1739）8 月 21 日条に記述がある。前者は本丸戌亥櫓台石垣、後者は西の郭未申櫓台石垣の修築に関わるものと思われ、ともに小振りで状態のあまりよくない角石に「たほそ」を入れるという内容となっている。特に前者においては、鉛の「たほそ」が 40 本ほど必要とされる。さらに、弘前城に関わる記述ではないと思われるが、『承応四年石垣築様目録』（1655）にも角石・角脇石の上下に穴を穿ち、「チキリ金」を入れるという記述がある（石川県金沢城調査研究所 2011）。

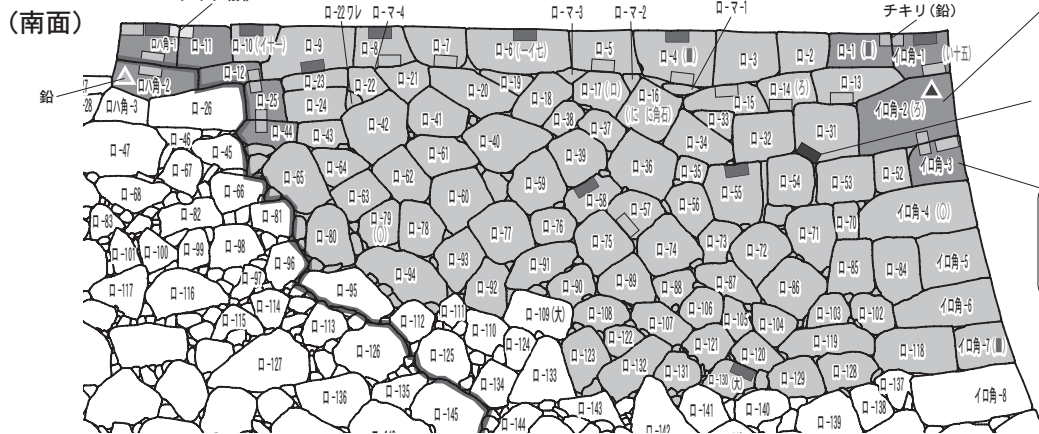
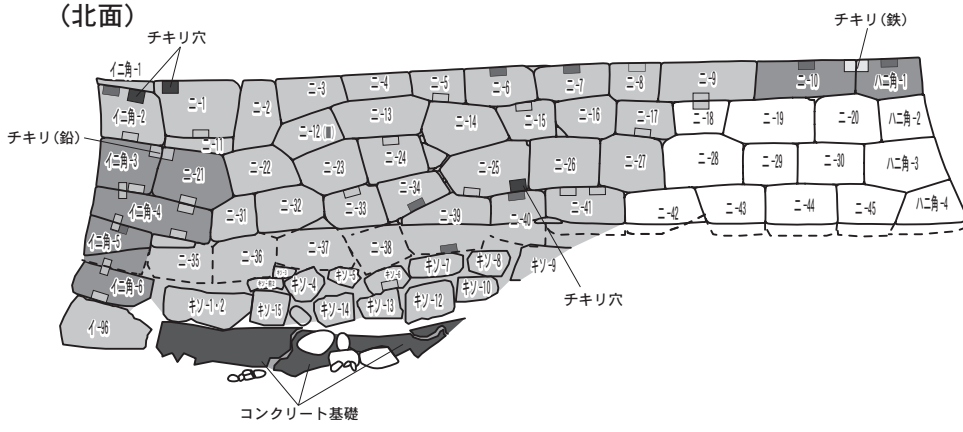
図版54 天守台石垣立面図

- 金属で他の石と連結する石
  - 解体した石
  - ホゾ穴 (13×8 cm、深さ8.5 cm)
  - ダボ穴 (5×5×5 cm)
  - 上下の石がダボで接続されている
  - ▲ 壁にチキリ穴のある石
  - ▲ 背後の石とチキリ(鉛)で接続されている
  - ▲ 背後の石とチキリ(鉄)で接続されている
  - ( ) 朱書 (■) は判読できない文字
  - (大) 築石の面に「大」の刻印がある
- (平成29年9月28日時点)

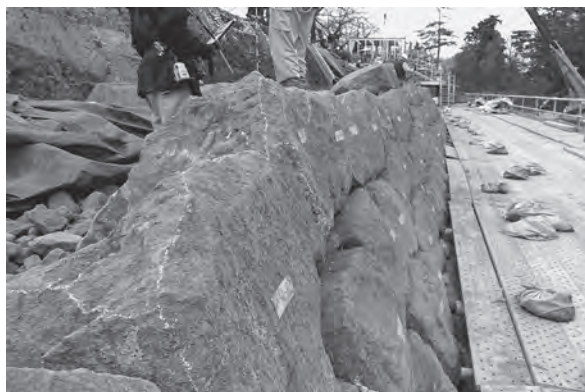
①近代(V-a期)の階段状石積み(南から)

石積みは、下段の面が「アゴ出し」状に突き出て、階段状になる（図版 55-①・②）。築石の中には、朱書の残るものがある。これらは V-a 期の範囲のみに分布していることから（図版 52）、大正 4 年（1915）の石垣修築時に記入された番付であると思われる（表 5）。

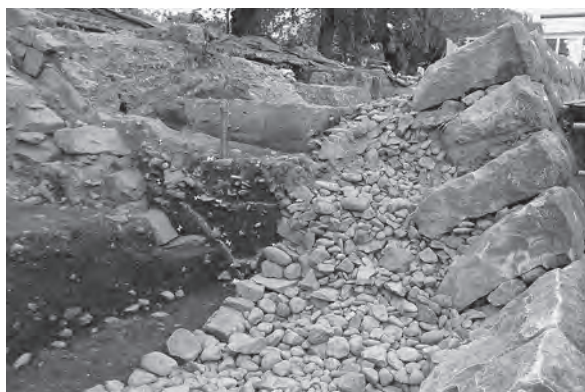
③III期の石垣背面構造(南東から)

石積みは、V-a 期のように階段状にはならず、勾配はきれいな曲線を形成する。上下に重なる築石間の隙間には、割石が詰められる(図版 55-③)。天端石「イ-1-85」下より、近世のものと思われる鉄製ノミが1点出土している(巻頭写真)。鉄製ノミは長さ19cm、幅(最大値)5cmである。

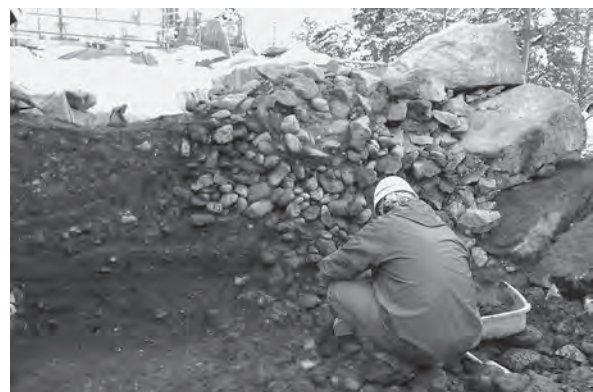
④III期の裏込断面(南から)

天端石背面で検出されていた構造(割石・拳大円礫で構成される幅約1.3mの裏込と版築状の盛土)は、4石目の深さまで掘削してもその様相を変えることはなく、さらに下層にまでその構造が続く。裏込と盛土の境界は、鋸歯状になるのが確認された(図版 55-④)。
