第3章 遺跡の概要

2. 弘前城跡本丸東面石垣の履歴

(2) 弘前公園の整備と本丸東面石垣の修理

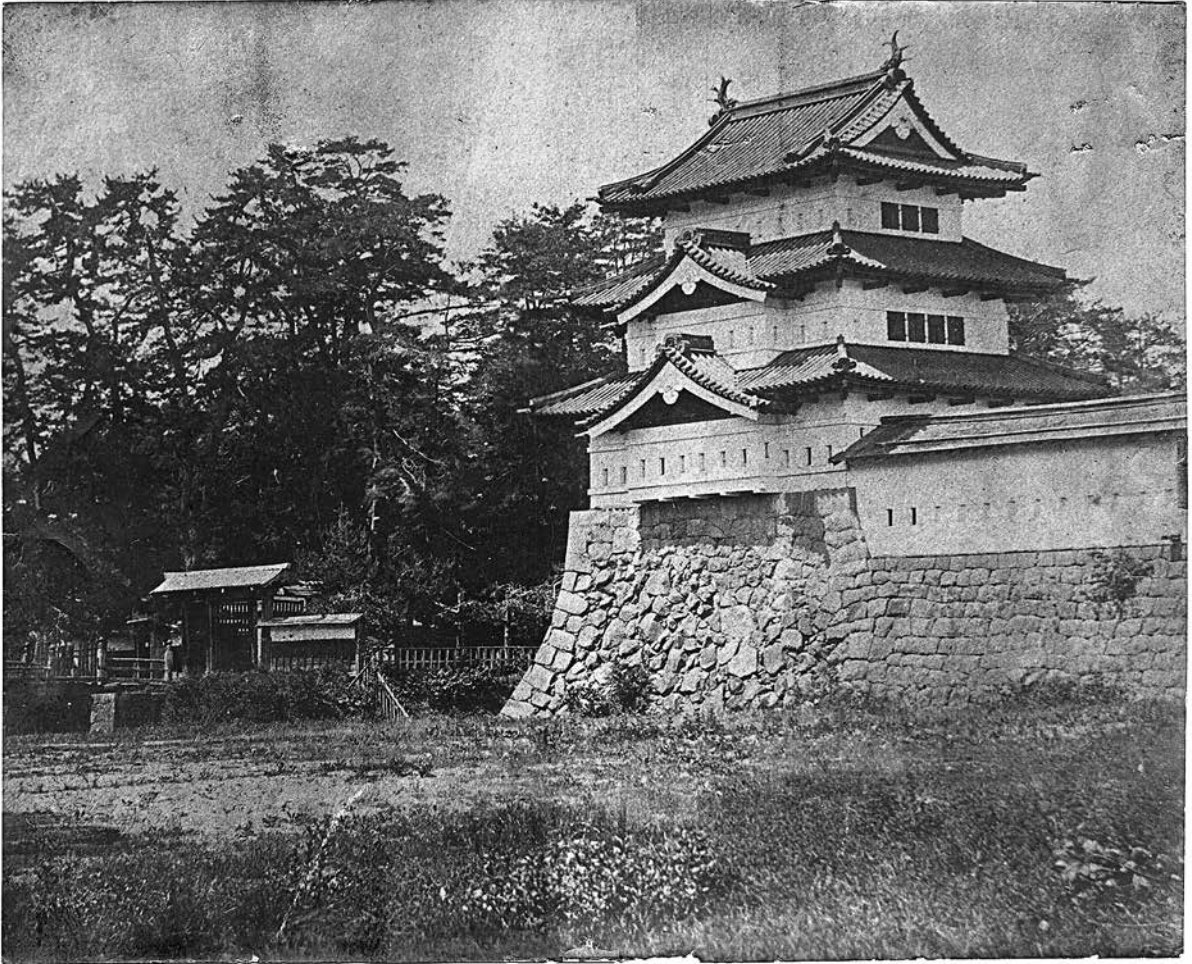
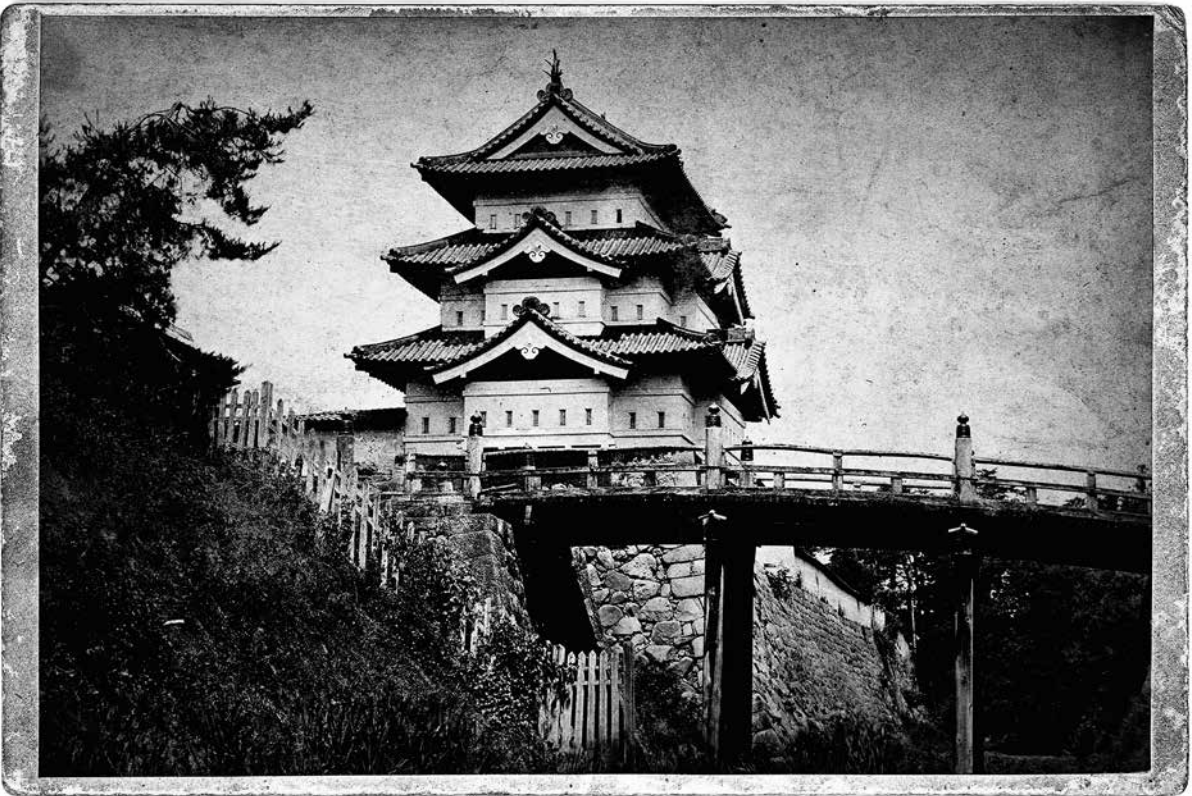
図版14 明治初期の弘前城天守(2)

明治4年(1871)の廃藩置県により、弘前城は近世城郭としての役目を終えた。図版13・14は、その頃に撮影された写真である。同年、城跡は兵部省の管轄となり、本丸には東北鎮台第一分営が置かれた。明治6年(1873)の廃城令の後、同17年(1884)には本丸御殿・武芸所等の建造物が取り壊されたが(中園2011)、城門や二の丸の櫓などについては旧態を残すことが許され、現在に至る。

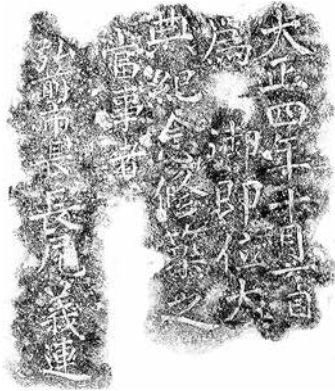
③天守台南東角石「仰角-2」右側面銘文

ふたつ目としては、天守台南東角石の2・3石目に、当時の弘前市長名や請負人・職人名を彫った銘文が確認されている。上から2石目の「イロ角-2」の北面(右側面)には「大正四年十月一日 爲 御即位大典 紀念修築之當事者 弘前市長 長尾義連」(図版18-③)、3石目「イロ角-3」の下面には「大正四年七月起工 十月竣工 請負人堀江彦三郎 齋藤伊三郎 堀江金藏 堀江幸治 古川周次郎 石工亀岡周吉 鳶方井筒才太郎 乗田藤太郎 鎌田善助」(図版18-④)と刻まれている。この件については、大正4年8月30日付の弘前新聞「大典を如何にして紀念し奉る可きか」に弘前市参事員・秋庭有穂が語ったこととして、「市に於ては市長を始め名譽職たる議員及直接工事に當つた請負人の姓名を石に刻して修築の紀念を残す積りになつて居る」と記述されている(弘前市都市環境部公園緑地課弘前城整備活用推進室2018)。この2石については、大正4年の修理時に動いていることは明白であるが、石材の形状と古写真に残る天守台石垣の様相から、明治時代初期にも同じ位置に積まれていたものと推測される(図版13・14)。

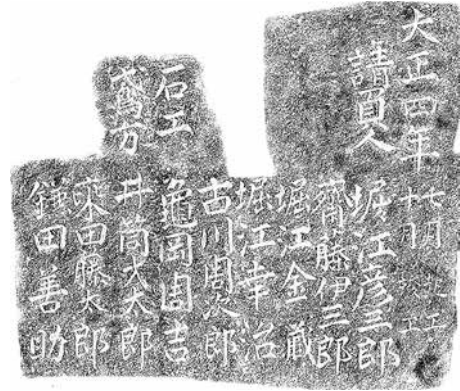
④天守台南東角石「仰角-3」下面銘文

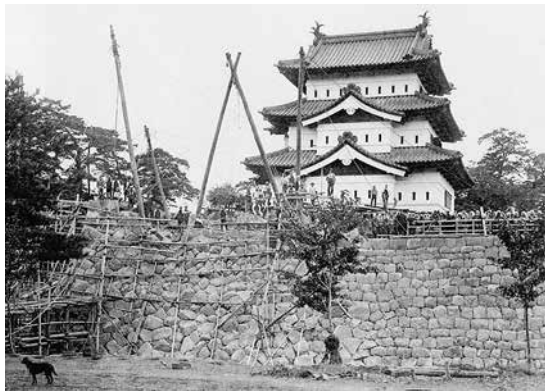
⑤大正4年(1915)の石垣修理状況
(弘前市企画部広聴広報課蔵)

大正4年(1915)に実施された石垣の修復と天守の曳き戻しに関する記述は、同年6~10月の「弘前新聞」に多く見られる。新聞記事には、陸軍特別大演習に伴う大正天皇の10月来弘に備え、弘前市が石垣修復・天守の曳き戻しをはじめとする弘前公園の整備に力を注いだ様子が記述されている。天守の曳き戻しを含む石垣修復工事を請け負ったのは堀江彦三郎で、7~10月という短期間のうちに工事を完了させている(図版18-③~⑤・弘前市都市環境部公園緑地課弘前城整備活用推進室2018)。

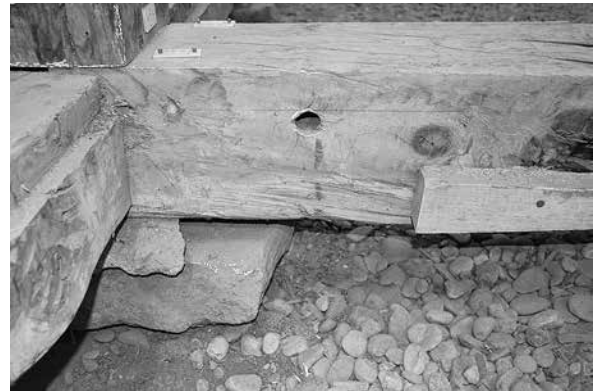
⑥天守土台角材の側面に入る貫通孔 西から

なお、平成27年(2015)に実施した弘前城天守曳屋工事の際、天守土台を構成する角材の側面に径約3cmの円形貫通孔が複数確認されている(弘前市都市環境部公園緑地課弘前城整備活用推進室2016)。これらの穴は、明治~大正時代に実施された天守曳家の痕跡である可能性がある(図版18-⑥)。また、同じく平成27年には、天守土台底面に明治~大正時代の曳家でついた「キリン器械」の痕跡も確認された。「キリン器械」とは、ネジの回転で生じる力を利用して重量物を垂直方向に持ち上げるジャッキであり、実物が由来不明のまま弘前城二の丸未申櫓に長く保管されていた(図版18-⑦)。平成27年の天守曳家の際、二の丸未申櫓に保管されていた「キリン器械」の頂部板の模様と、天守土台下に残っていた痕跡(くぼみ)が一致したため、明治~大正時代の天守曳家に係る器具であると特定されたものである(図版18-⑧)。

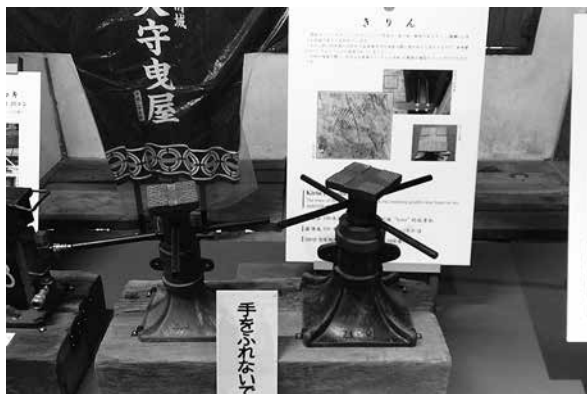
⑦キリン器械(二の丸未申櫓にて発見)

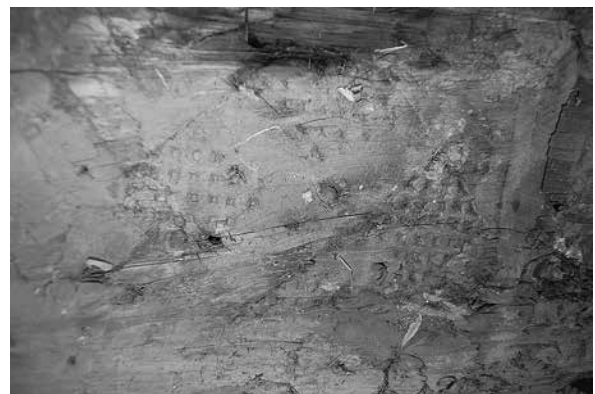
⑧天守土台下面についた「キリン器械」の痕跡

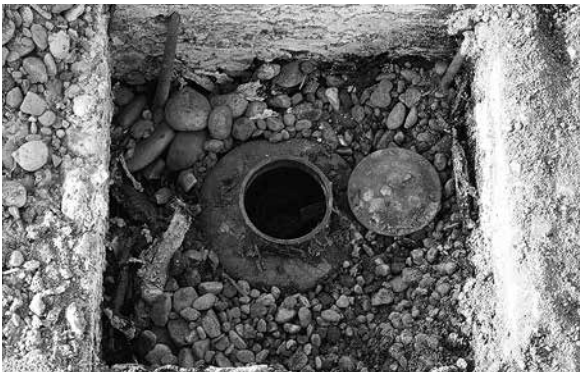
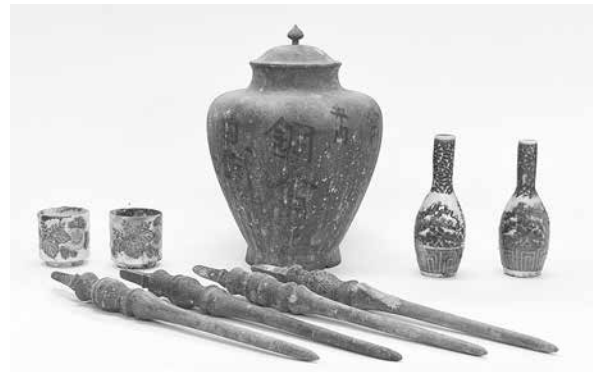
図版19 弘前城天守台地鎮遺構(遺構内部確認状況・出土遺物)

ひとつ目は、天守台石垣の2石目上面レベル(天端より約50cm下)で確認された地鎮遺構である(弘前市都市環境部公園緑地課弘前城整備活用推進室2018)。平面的には、天守台中央部のやや西側で確認された。近代以降の遺物を含む盛土を掘り込んで掘方を設け、その中に約50cm角のコンクリート枠を据えて平石(000-145)の蓋をしていた。蓋石の(000-145)上には天端の敷石(大型の石材層)が敷かれており(図版66)、圧力のためか3つに割れていた。コンクリート枠には約30cm角の穴が設けられており、その中央部には徳利2点・盃2点・木製笏1点を入れた壺型の真鍮製(または亜鉛メッキ製)容器が納められていた(図版19)。また、四隅には同様の材質で作られた楯(けつ)が1本ずつ、計4点立てかけられるような状態で確認された。天端の敷石の隙間には円礫が充填されていたが、蓋石が割れたためか、円礫がコンクリート枠内に東側から流れ込むように堆積していた。

地鎮遺構から出土した真鍮製(または亜鉛メッキ製)容器は、蓋を含めた高さが19cm、幅14.2cmであり、表面には「八円 五円 銅八円 白銅七円」の墨書が認められる。徳利・盃は、ともに銅板転写で絵付けされた磁器である。徳利2点は高さに若干の違いが認められるが、高い方で10.9cm、幅はともに4.2cmである。表面には同じ絵柄が描かれている。盃2点も高さに若干の違いが見られ、高い方で4.4cm、幅はともに4.2cmである。こちらも絵柄は同じである。木製笏は長さ12.7cm、幅1.8cm、厚さ1.0cmである。楯(けつ)4点も個体によって若干の違いはあるが、ほぼ同じ大きさである。最長の長さが24.8cm、最短が24.4cm、幅はすべて2.4cmである。徳利や盃、楯(けつ)は和紙にくるまれた状態で納められたものと見られ、発見時に和紙の細片が付着していた。徳利の中には液体が入っていたが、長期間地中であつたことにより生じた水と思われる。また、盃のうちのひとつには土が詰まっていた。
