石垣修理のスケジュール

弘前城本丸石垣修理

弘前城本丸のふくらんだ石垣を直すため、約100年ぶりに天守を曳家してから、石垣を取り外して元々の形に積直す工事を進めています。

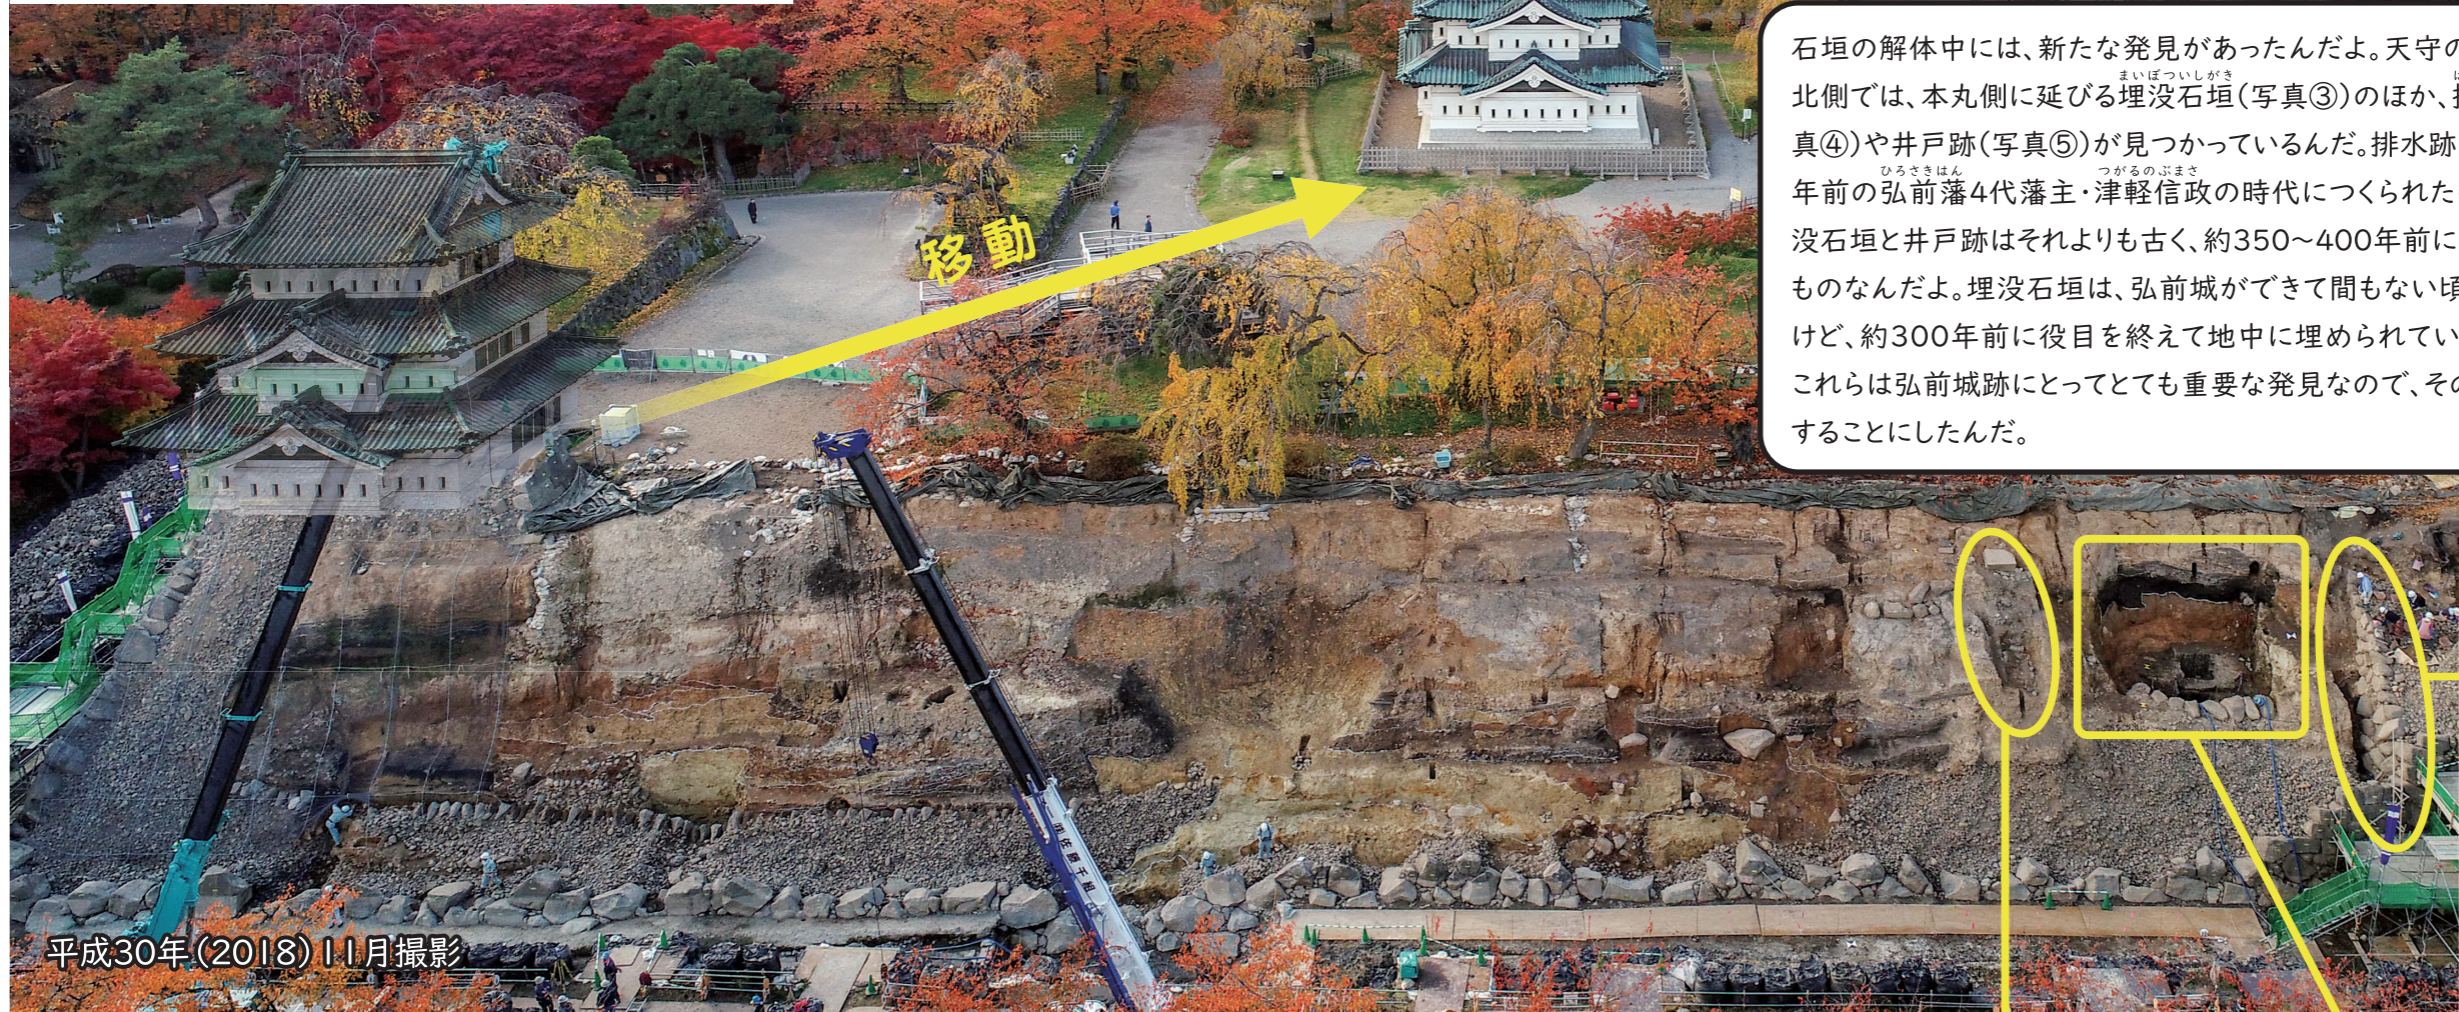
平成30年(2018)11月撮影

平成27年に天守を移動させた後(写真①②)、平成28年から石垣解体の準備を始めて、平成29・30年で解体したんだ。
 石垣が、なぜふくらんだのか原因を確認するため、石を一つずつ調査しながら取り外していったんだよ。外した石は全部で2,185個もあるんだ。石垣の後ろの土も調査しながら掘り下げていったんだ。石垣がふくらんだ主な原因は、地下水がうまく濠に流れなくなったことだとわかったんだよ。石垣を積直す時には、石の位置を調整しながら、壊れた石はくっつけたり新しい石と交換したりして、元々の位置に積直すんだよ。

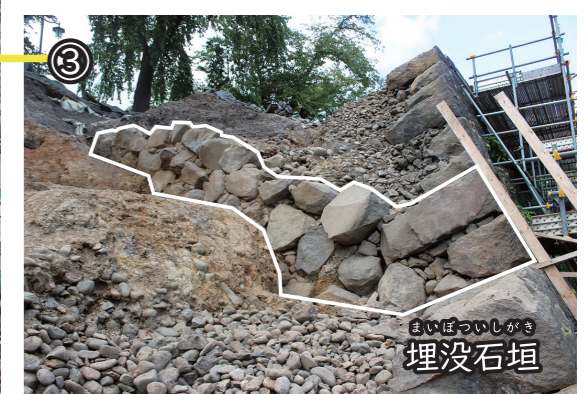
埋没石垣

石垣の解体中には、新たな発見があったんだよ。天守の約100m北側では、本丸側に延びる埋没石垣(写真③)のほか、排水跡(写真④)や井戸跡(写真⑤)が見つかった。排水跡は、約300年前の弘前藩4代藩主・津軽信政の時代につくられたもので、埋没石垣と井戸跡はそれよりも古く、約350~400年前につくられたものなんだよ。埋没石垣は、弘前城ができて間もない頃の石垣だけど、約300年前に役目を終えて地中に埋められていたんだよ。これらは弘前城跡にとってとても重要な発見なので、そのまま保存することにしたんだ。

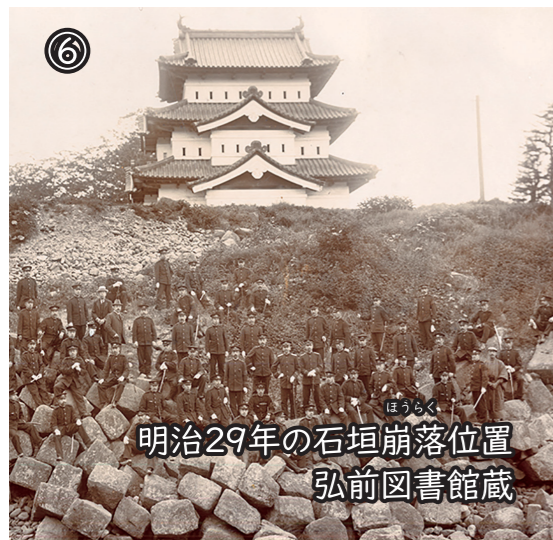
明治29年の石垣崩落位置
弘前図書館蔵

天守近くの石垣は、明治時代に2度も崩れているんだ(写真⑥)。その後大正4年(1915)に石垣を積直す際には、明治29年(1896)の崩落位置を中心にコンクリートを使い、もう崩れないように修理したんだ(写真⑦)。
