## 石垣はどのように作られているのでしょうか

## 弘前城本丸石垣修理

弘前城本丸のふくらんだ石垣を直すため、約100年ぶりに天守を曳家してから、石垣を取り外して元々の形に積直す工事を進めています。

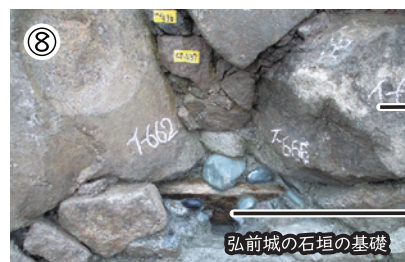
江戸時代の人々が石垣を築く時は、<sup>きず</sup> 基礎<sup>きそ</sup>を作ってから石を積んだんだよ(写真⑧)。築石の中で一番下になる石を根石、一番上を天端石というんだ。築石と築石のすきまにつめるのが間詰石、築石をすえるときに横や後ろにはさんで石の角度を調整する石を飼石というんだよ。裏込は、盛土と築石の間に詰め込む小さな石の集まりで、排水を助けたり地震のゆれに強くして石垣を丈夫にするんだよ。

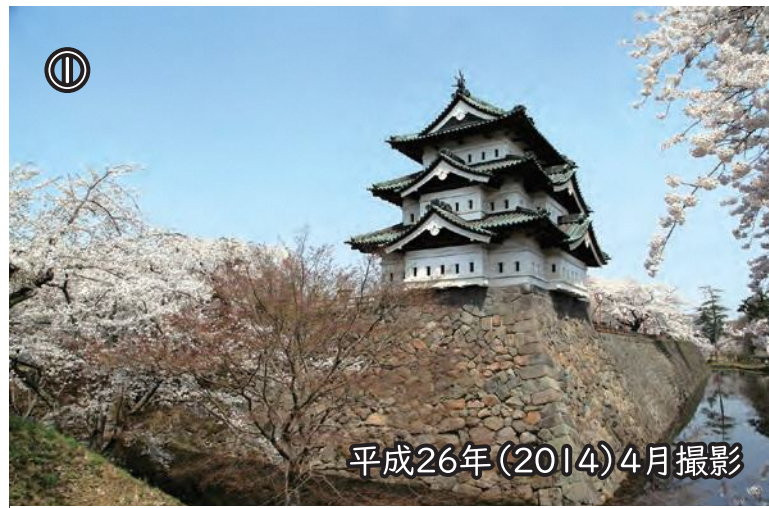
平成26年(2014)4月撮影

平成27年に天守を移動させた後(写真①②)、平成28年から石垣解体の準備を始めて、平成29・30年で解体したんだ。  
石垣が、なぜふくらんだのか原因を確認するため、石を一つずつ調査しながら取り外していったんだよ。外した石は全部で2,185個もあるんだ。石垣の後ろの土も調査しながら掘り下げていったんだ。石垣がふくらんだ主な原因は、地下水がうまく濠に流れなくなったことだとわかったんだよ。石垣を積直す時には、石の位置を調整しながら、壊れた石はくっつけたり新しい石と交換したりして、元々の位置に積直すんだよ。

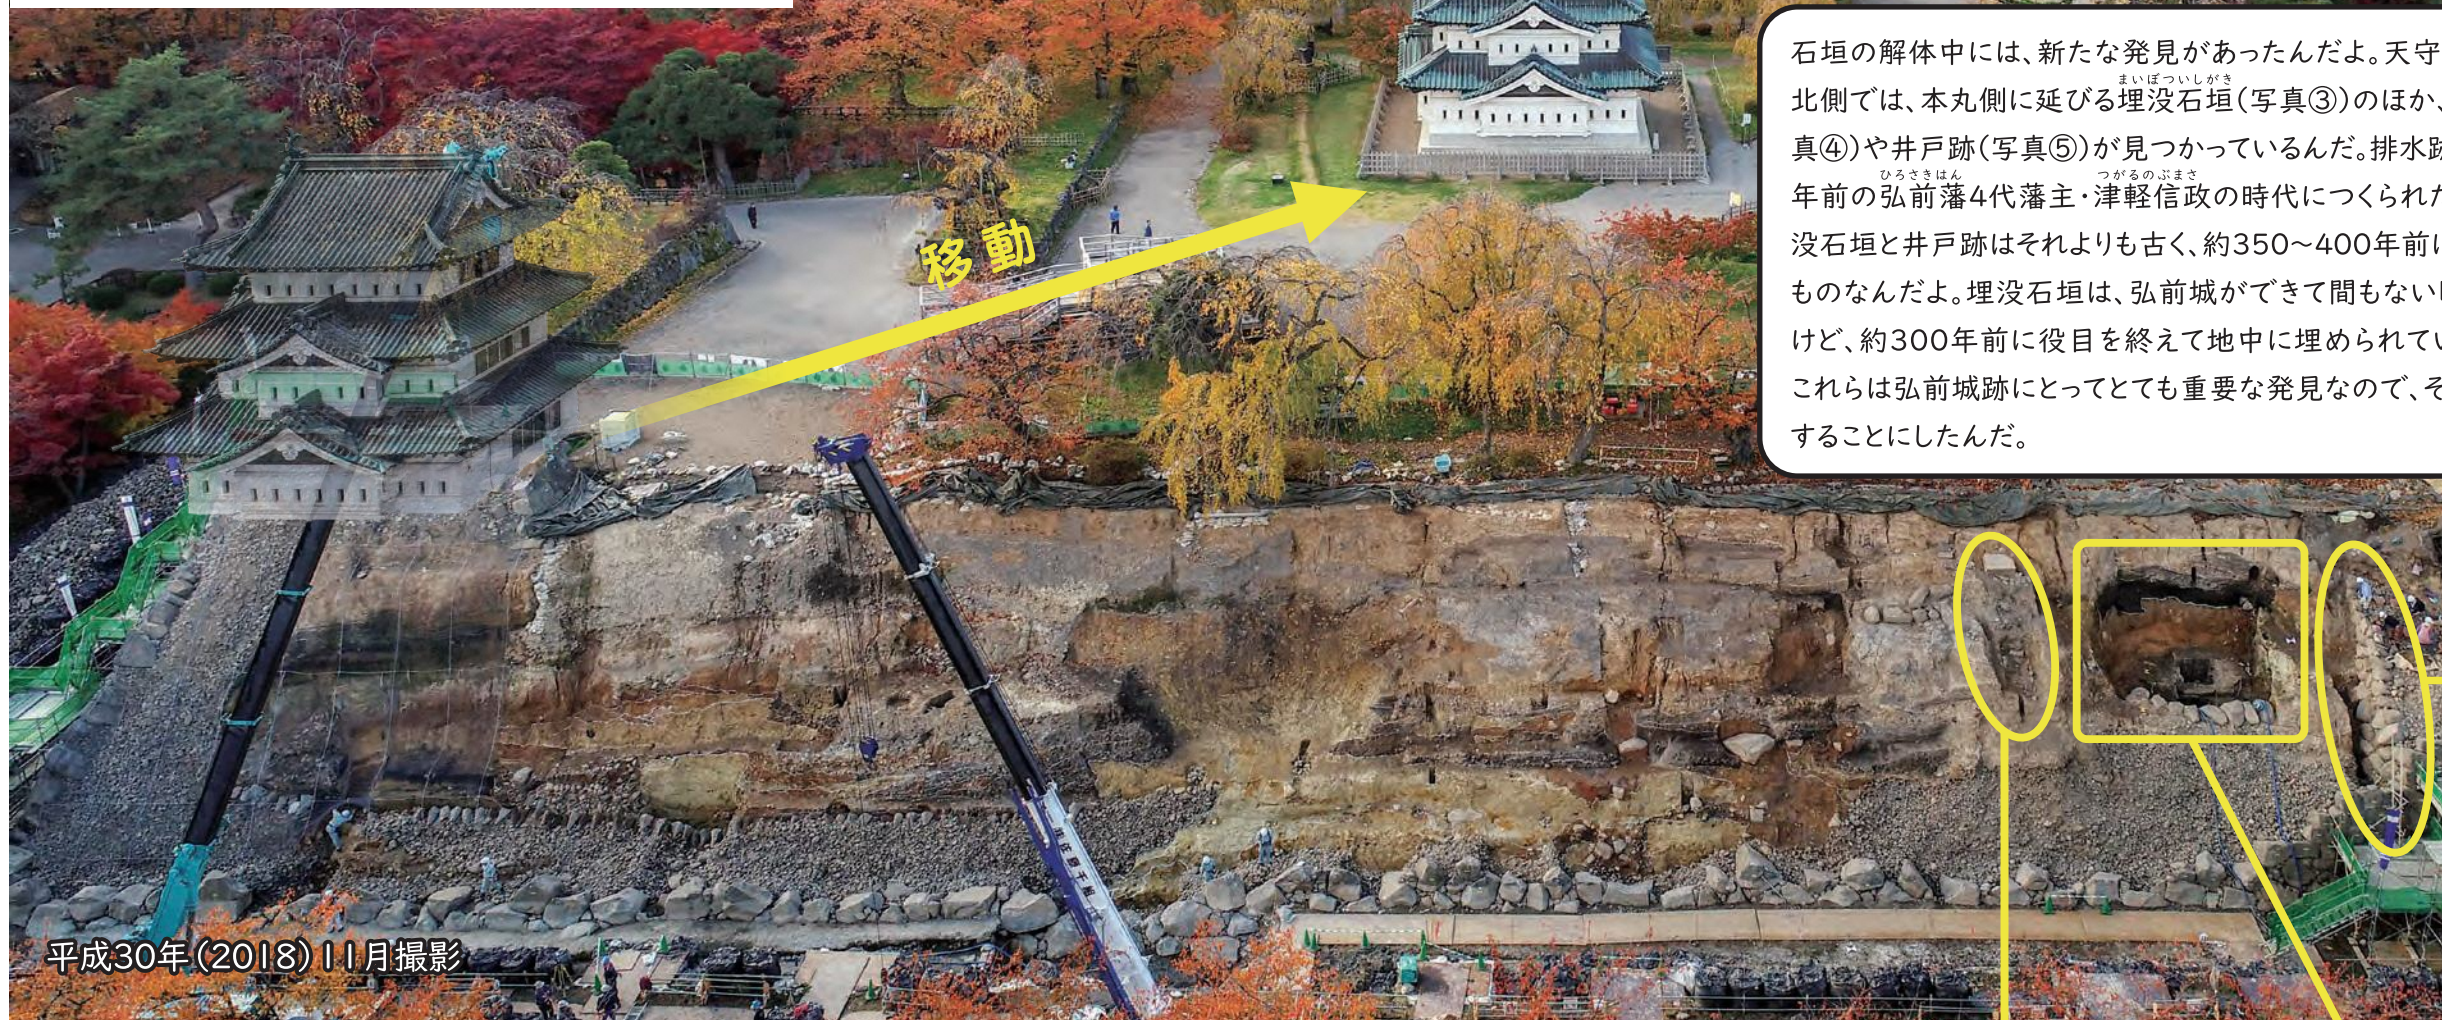
移動

平成30年(2018)11月撮影

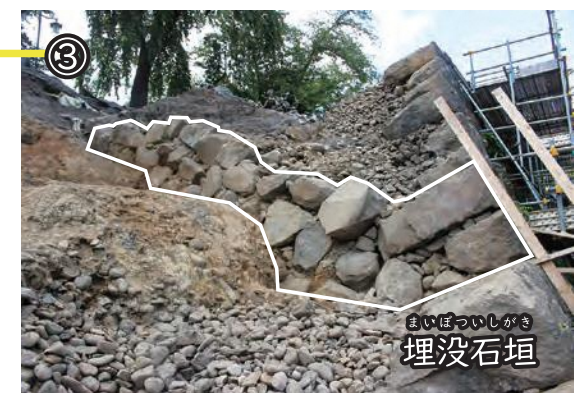
③

石垣の解体中には、新たな発見があったんだよ。天守の約100m北側では、本丸側に延びる埋没石垣(写真③)のほか、排水跡(写真④)や井戸跡(写真⑤)が見つかった。排水跡は、約300年前の弘前藩4代藩主・津軽信政の時代につくられたもので、埋没石垣と井戸跡はそれよりも古く、約350~400年前につくられたものなんだよ。埋没石垣は、弘前城ができて間もない頃の石垣だけど、約300年前に役目を終えて地中に埋められていたんだよ。これらは弘前城跡にとってとても重要な発見なので、そのまま保存することにしたんだ。

埋没石垣

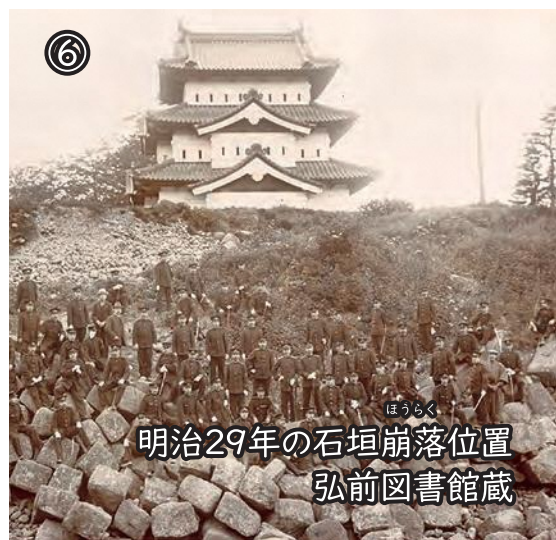
⑥

明治29年の石垣崩落位置  
弘前図書館蔵

天守近くの石垣は、明治時代に2度も崩れているんだ(写真⑥)。その後大正4年(1915)に石垣を積直す際には、明治29年(1896)の崩落位置を中心にコンクリートを使い、もう崩れないように修理したんだ(写真⑦)。

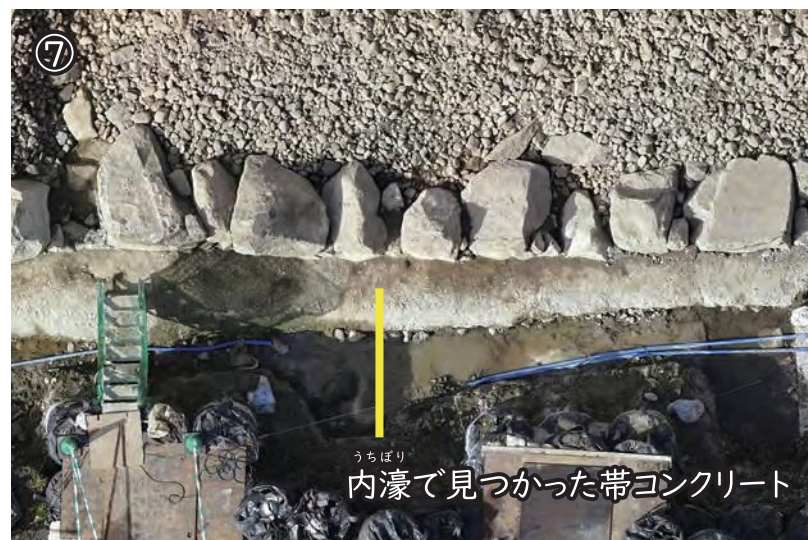
⑦

内濠で見つかった帯コンクリート

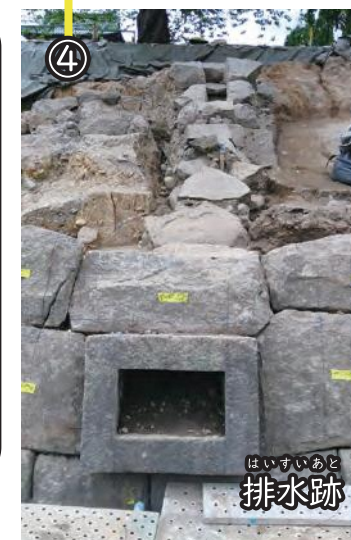
④

排水跡

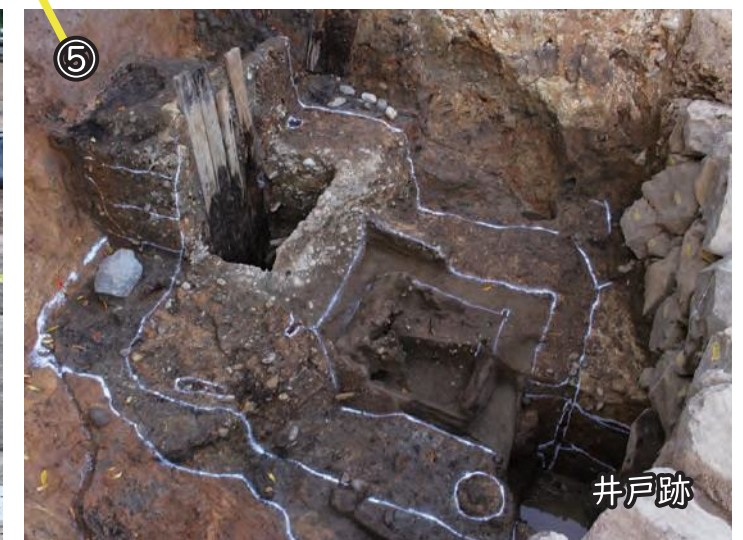
⑤

井戸跡
