『史跡津軽氏城跡（弘前城跡）弘前城本丸発掘調査概報Ⅳ』正誤表

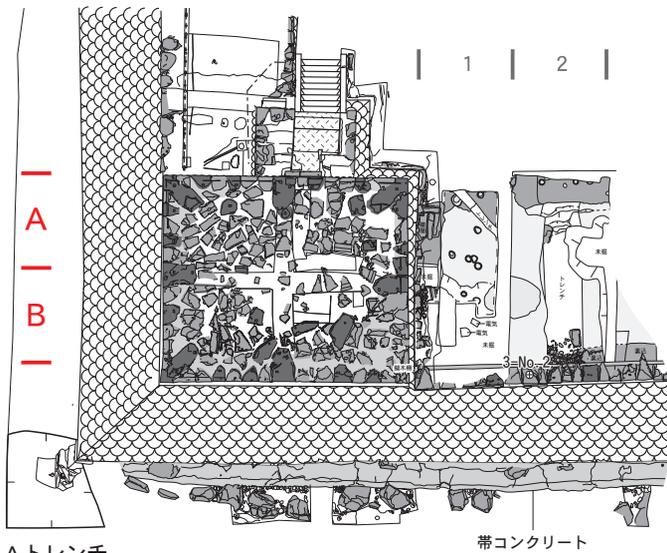
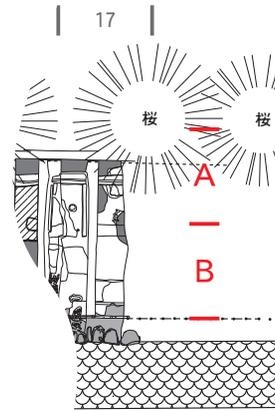
頁	行・箇所	誤	正
25～26	(上の図) 石垣背面盛土分布図	グリッドAが西側、グリッドBが東側	グリッドAが東側、グリッドBが西側 ※下図のとおり
25～26	(右下の表) 土質属性表 No.3 白色粘質土	分布範囲(グリッド) 1～5	分布範囲(グリッド) 1～4 ※5グリッドのトレンチ底面に検出。
25～26	(右下の表) 土質属性表 No.4 褐色粘質土	分布範囲(グリッド) 1・2	分布範囲(グリッド) 天守台西側石垣根石下・1・2
25～26	(右下の表) 土質属性表 No.5 盛土②新-a	分布範囲(グリッド) 2～12	分布範囲(グリッド) 3～12 ※2グリッドのトレンチ壁面・底面に確認。
25～26	(右下の表) 土質属性表 No.8 盛土②古	分布範囲(グリッド) 12・13・15・16	分布範囲(グリッド) 12～16
25～26	(右下の表) 土質属性表 No.10 盛土③	分布範囲(グリッド) 1～14・16	分布範囲(グリッド) 1～14 ※16グリッドのトレンチ底面に検出
36	下から4行目	黄橙色粘質土(10YR 8/6)	黄褐色粘質土
44	(1) 本文の上から17行目	3. オリーブ灰色粘質土(10YR 6/2)	3. 灰黄褐色粘質土(10YR 6/2)

Aトレンチ

帯コンクリート
