弘前城加わ与版

Vol.3 [令和4年8月31日]

二の丸南門・三の丸追手門の鯱(しゃち)

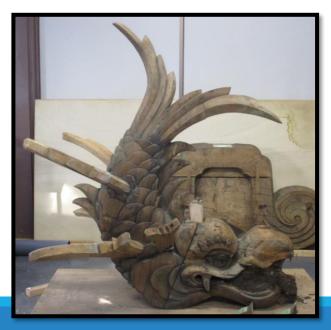
【二の丸南門北側の鯱木部】

弘前城跡に残る城門の屋根は、木製の屋根に銅板をかぶせた「銅瓦葺(どうかわらぶき)」であり、鯱も同様に、木製の下地に銅板をかぶせた構造になっています。

修理の前に、木部の状態を確認するため銅板を剥がしたところ、二の丸南門の鯱の木部は2点とも良好な状態だったため、部分補修を行い、再び屋根上に戻すことになりました。一方、三の丸追手門では、片方の鯱〈東側〉の木部が傷んでおり修理が難しいため、職人が新たな木材で一から彫り出し、同じ形状の鯱を作ります。

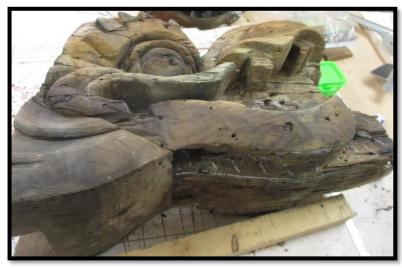
【二の丸南門北側の鯱 胴部墨書】

二の丸南門には記録上4回の修理歴があり、昭和33年〈1958〉の修理の前は、江戸時代の明和3年〈1766〉までさかのぼると考えらえてきました。しかし、今回の修理で鯱を解体したところ、北側の鯱は頭部と胴部で別々の部品となっており【上の写真】、胴部に昭和33年よりも古い時期の墨書を確認しました【上の写真・右】。年号は昭和33年の修理で失われていましたが、「青森県弘前市」と記されていることから、市制施行により「弘前市」が誕生した明治22年〈1889〉4月1日以降にも修理が行われたと考えられます。記録には残っていない修理が明らかとなったため、今後改めて文献等の調査を進めていきます。

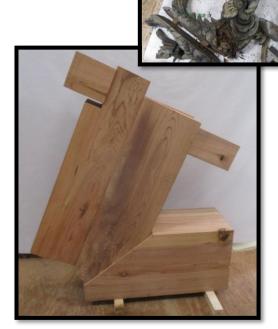
【三の丸追手門東側の鯱を新しく作る】

三の丸追手門の東側の鯱【右の写真・上】は、過去に修理されていたものの木部の腐食が著しく、修理するのは難しいため新調することになりました。ただし、この鯱には江戸時代からの部品が使われていると思われるため、歴史資料として保存・活用する予定です。

新しい鯱は、杉材で作ります。杉の角材 【右の写真・下】から職人が造形を彫り出 した後、銅板を巻いて鯱が仕上がります。
