(2) 実地調査

平成27年度吉野町煉瓦倉庫耐震調査・耐震計画策定業務

建物調査図

株式会社大林組 一級建築士事務所

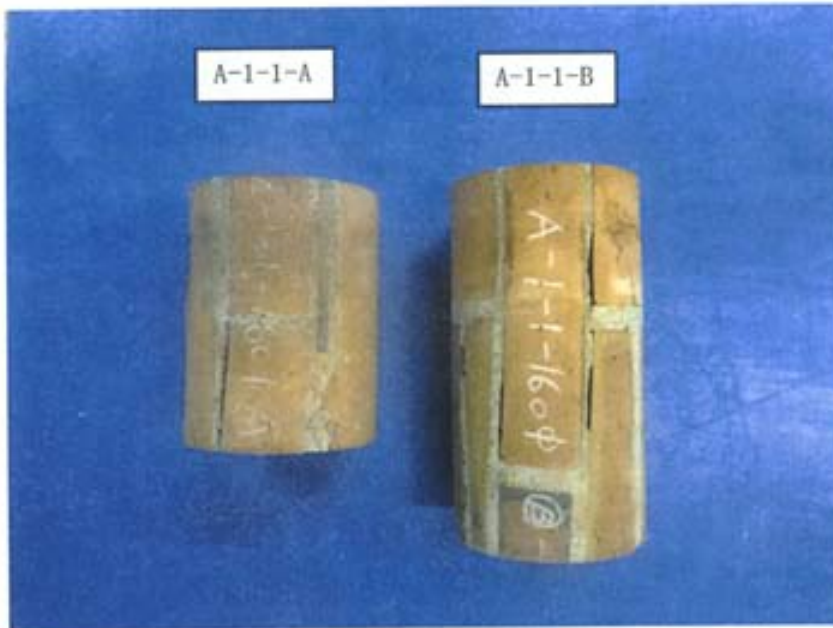
写真-40
圧縮強度試験後の破壊状況
(正面) [A-1-1-A 及び A-1-1-B]

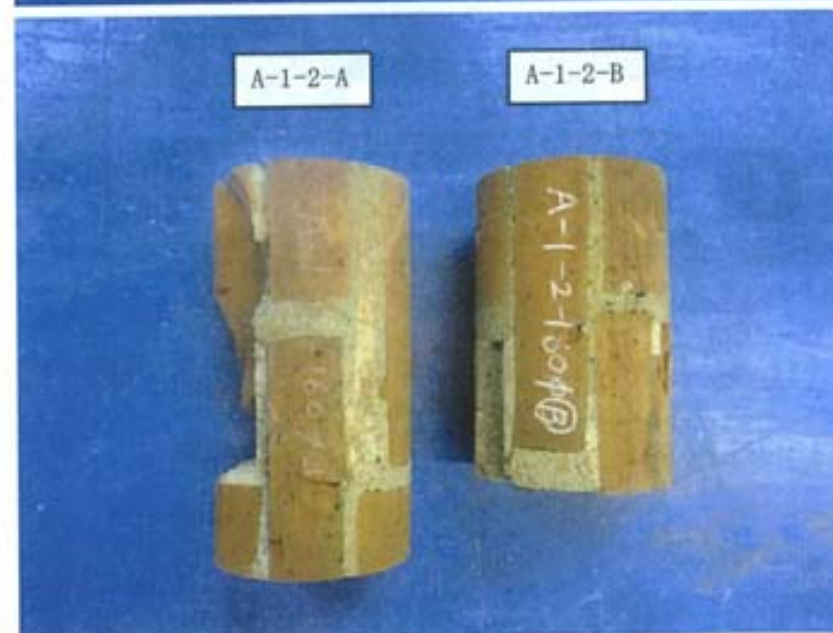
写真-42
圧縮強度試験後の破壊状況
[A-1-2-A 及び A-1-2-B]

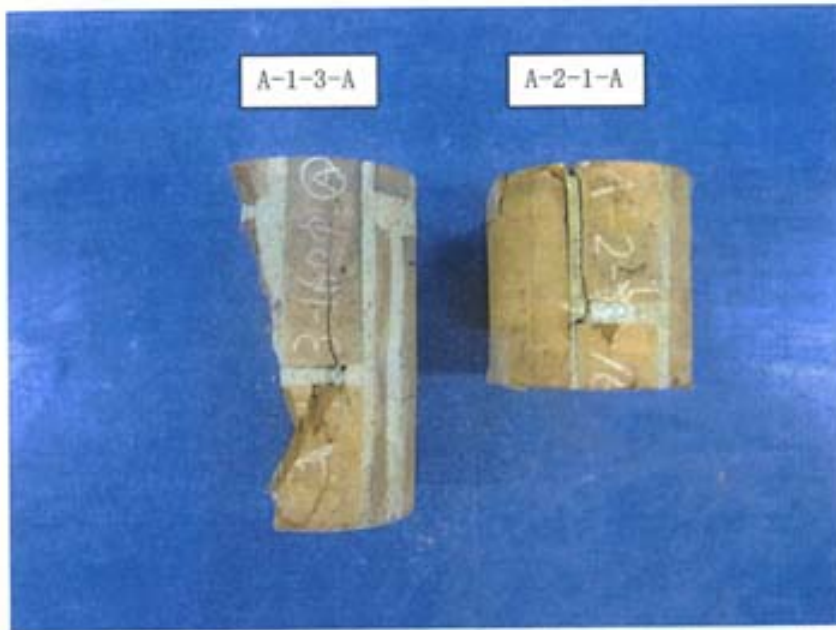
写真-43
圧縮強度試験後の破壊状況
[A-1-3-A 及び A-2-1-A]

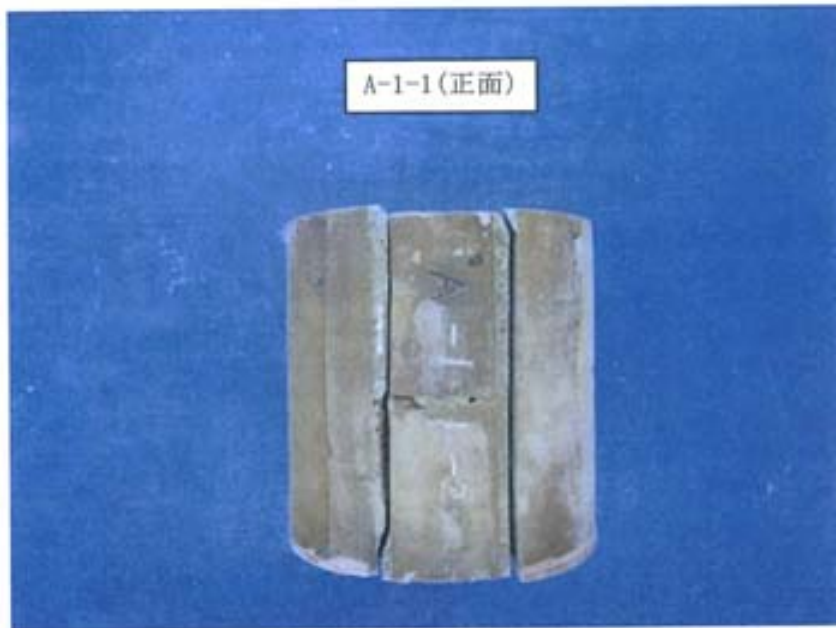
写真-48
目地モルタルの破壊状況
(正面) [A-1-1]

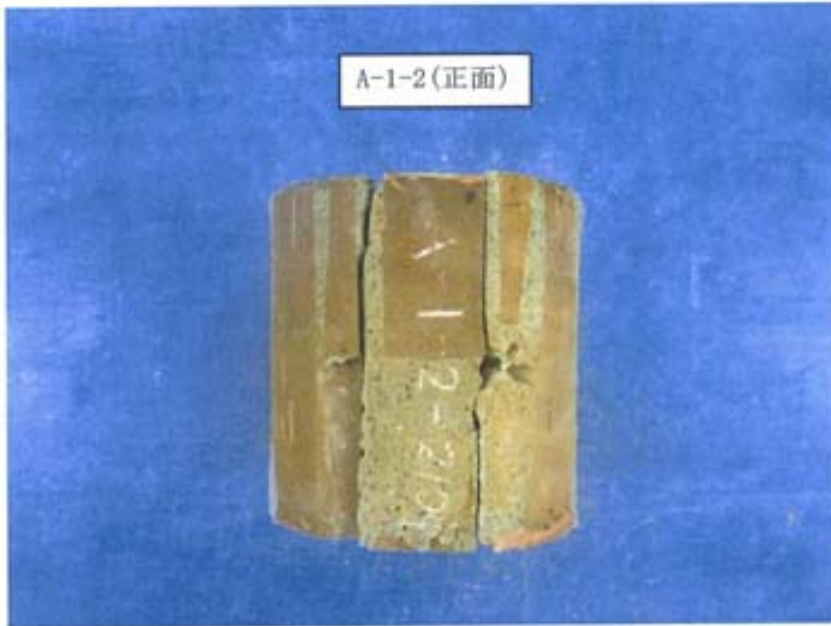
写真-51
目地モルタルの破壊状況
(正面) [A-1-2]

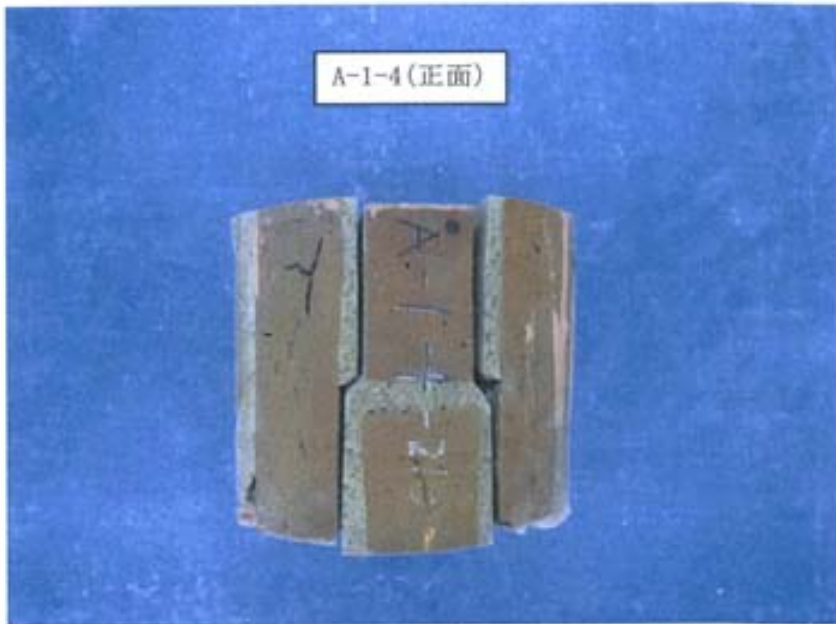
写真-57
目地モルタルの破壊状況
(正面)[A-1-4]

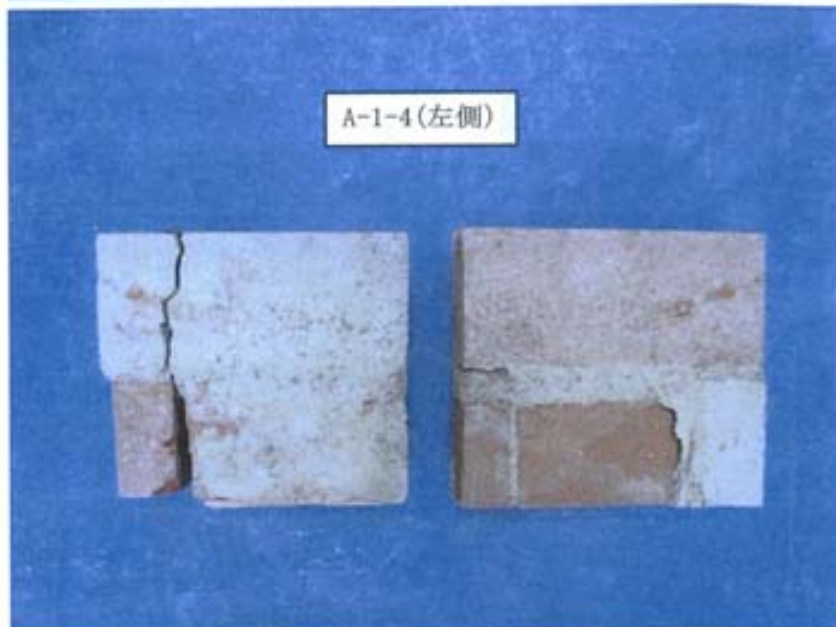
写真-58
目地モルタルの破壊状況
(写真-57 左側)[A-1-4]

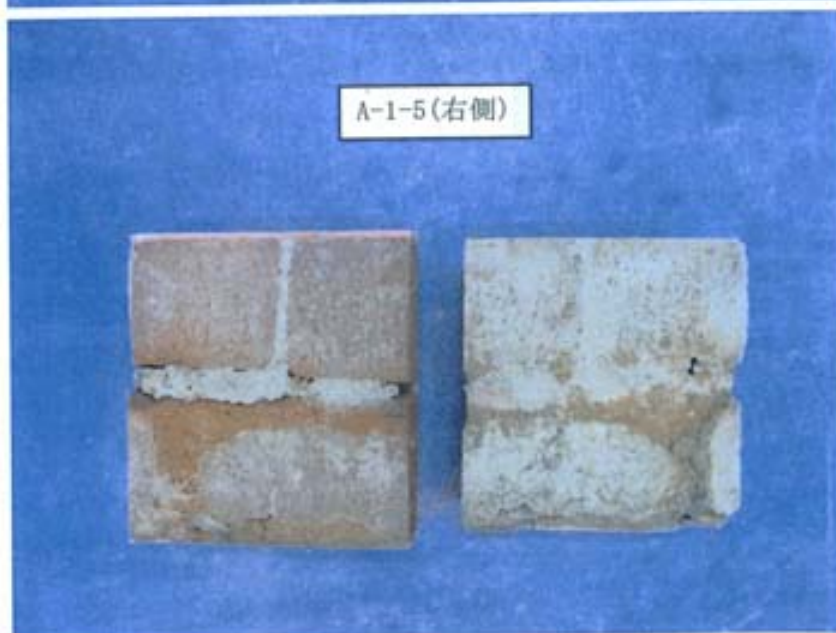
写真-62
目地モルタルの破壊状況
(写真-60 右側) [A-1-5]

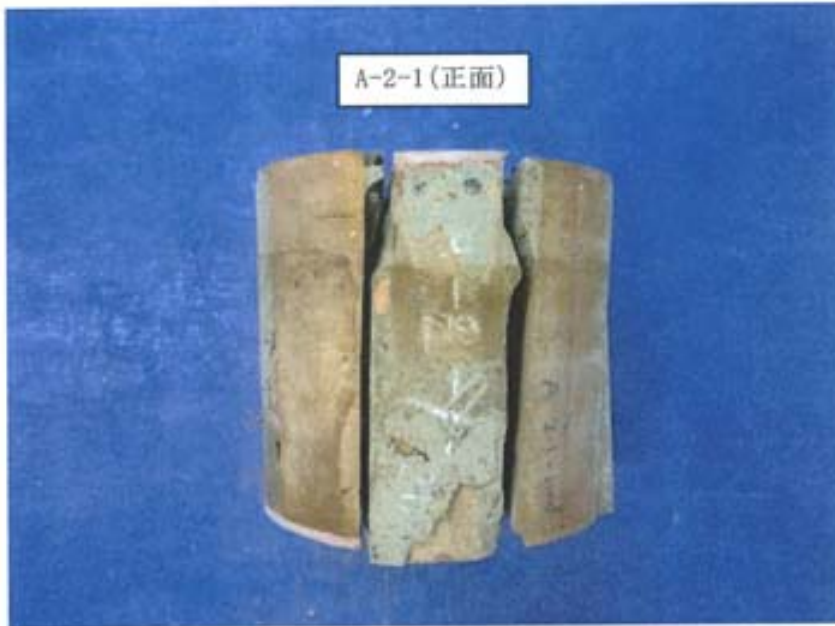
写真-63
目地モルタルの破壊状況
(正面) [A-2-1]

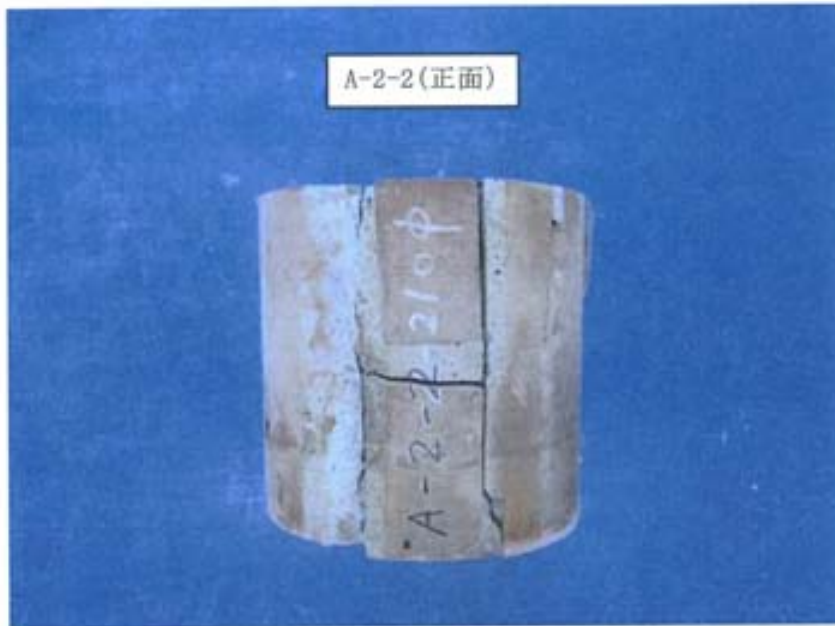
写真-66
目地モルタルの破壊状況
(正面) [A-2-2]

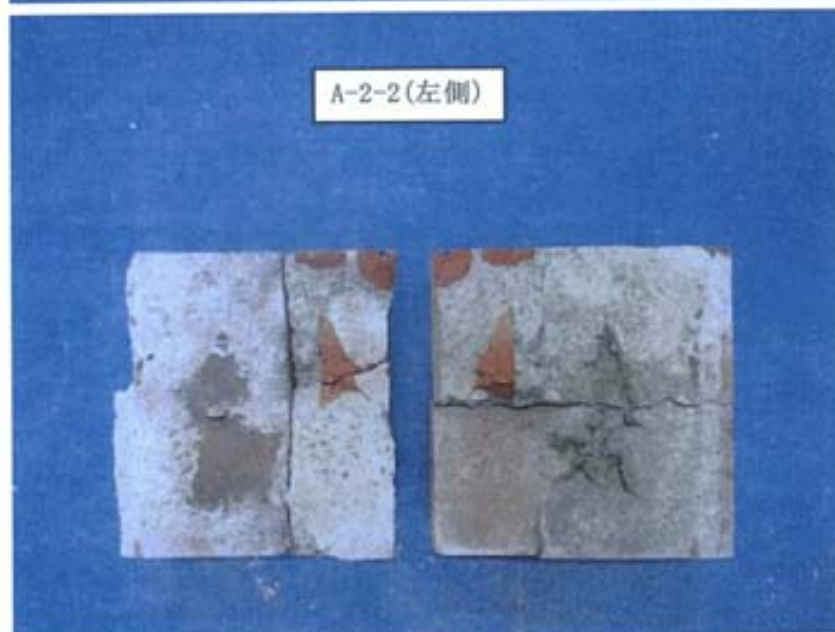
写真-67
目地モルタルの破壊状況
(写真-66 左側) [A-2-2]

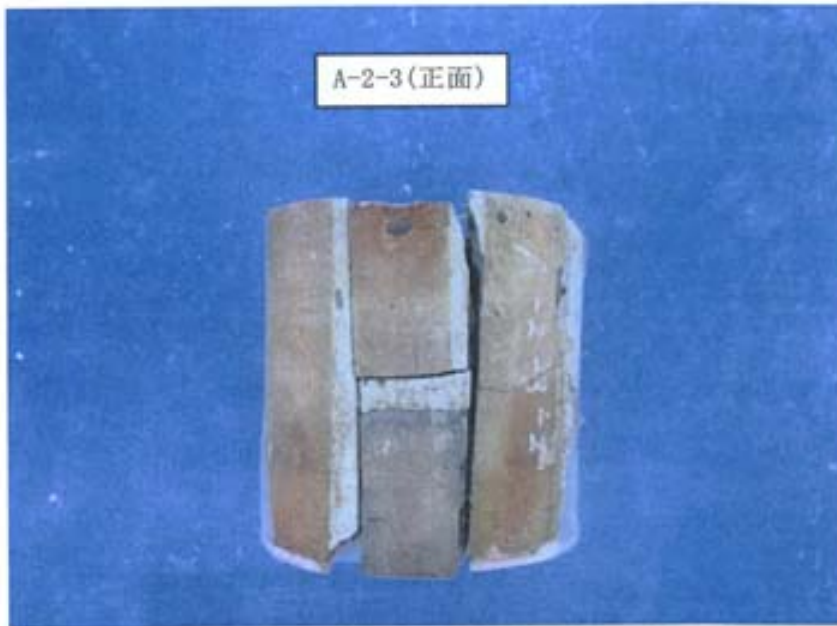
写真-69
目地モルタルの破壊状況
(正面) [A-2-3]

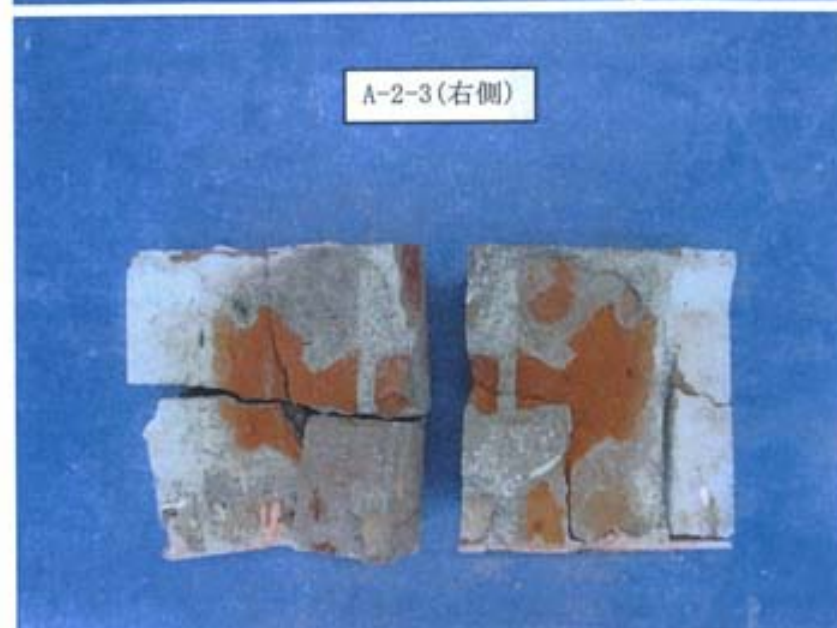
写真-71
目地モルタルの破壊状況
(写真-69 右側) [A-2-3]

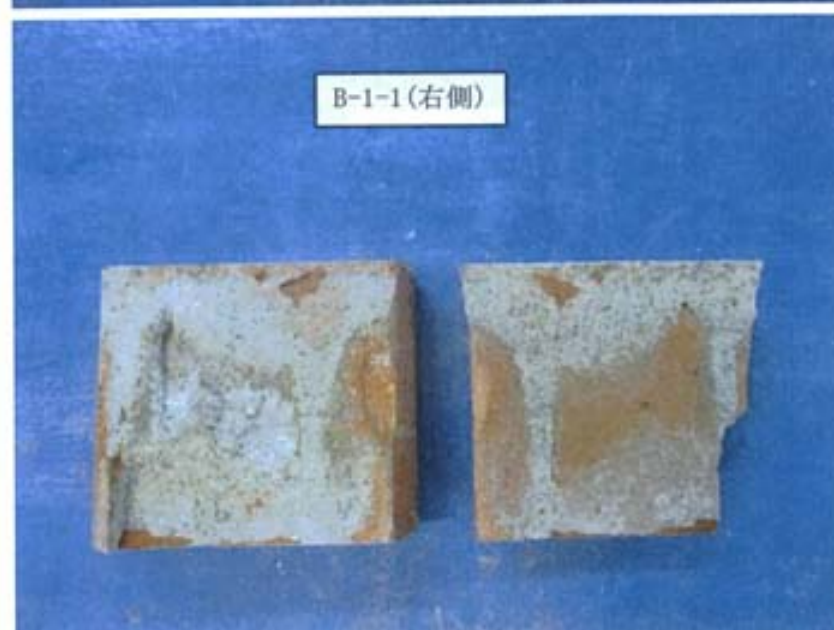
写真-74
目地モルタルの破壊状況
(写真-72 右側) [B-1-1]

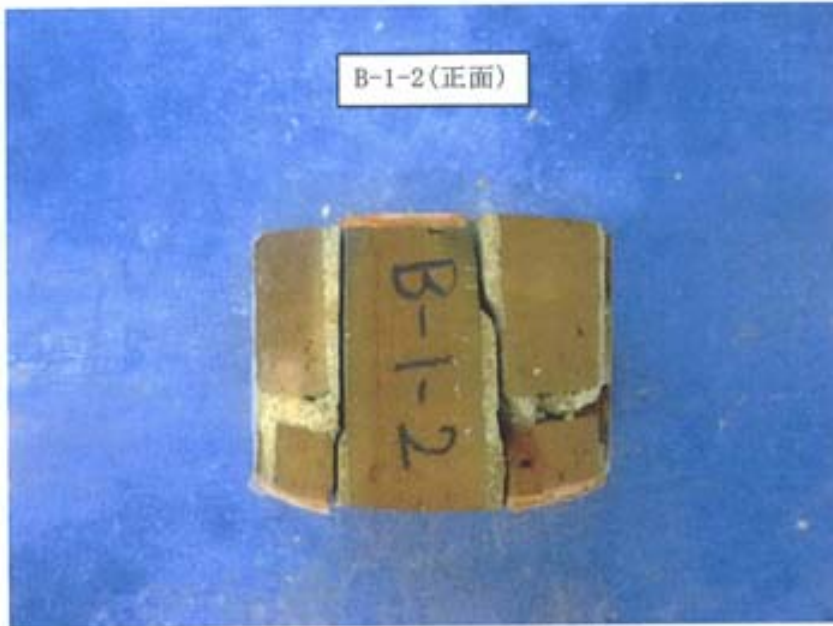
写真-75
目地モルタルの破壊状況
(正面) [B-1-2]

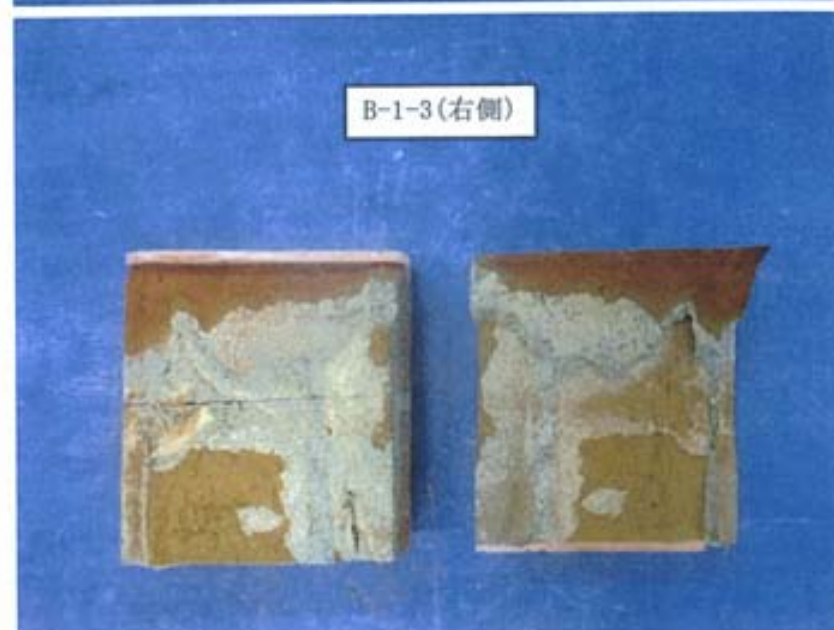
写真-80
目地モルタルの破壊状況
(写真-78 右側) [B-1-3]

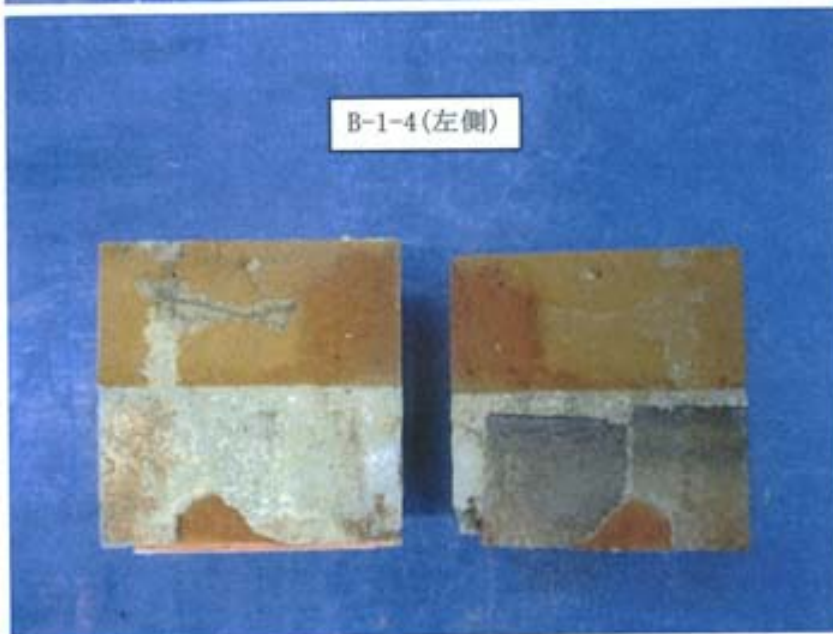
写真-82
目地モルタルの破壊状況
(写真-81 左側) [B-1-4]

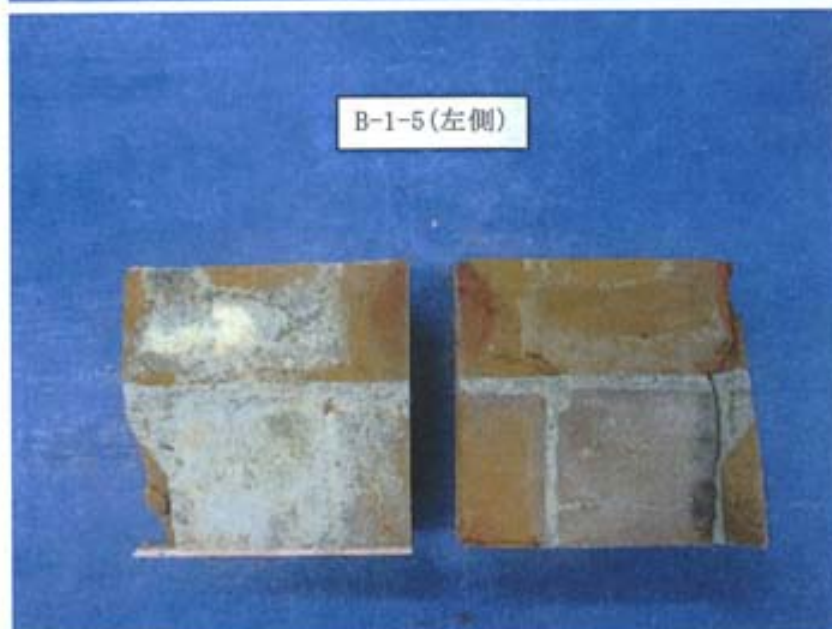
写真-85
目地モルタルの破壊状況
(写真-84 左側) [B-1-5]

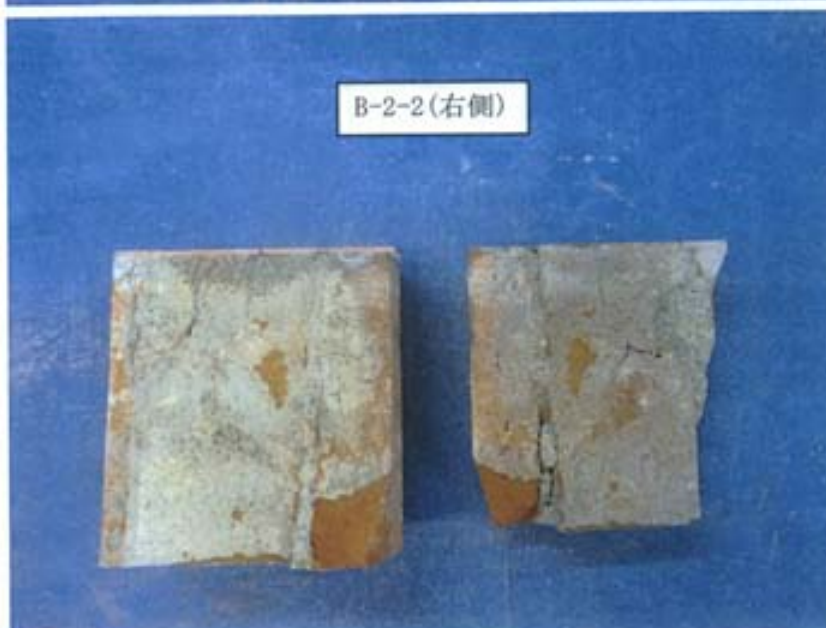
写真-92
目地モルタルの破壊状況
(写真-90 右側) [B-2-2]

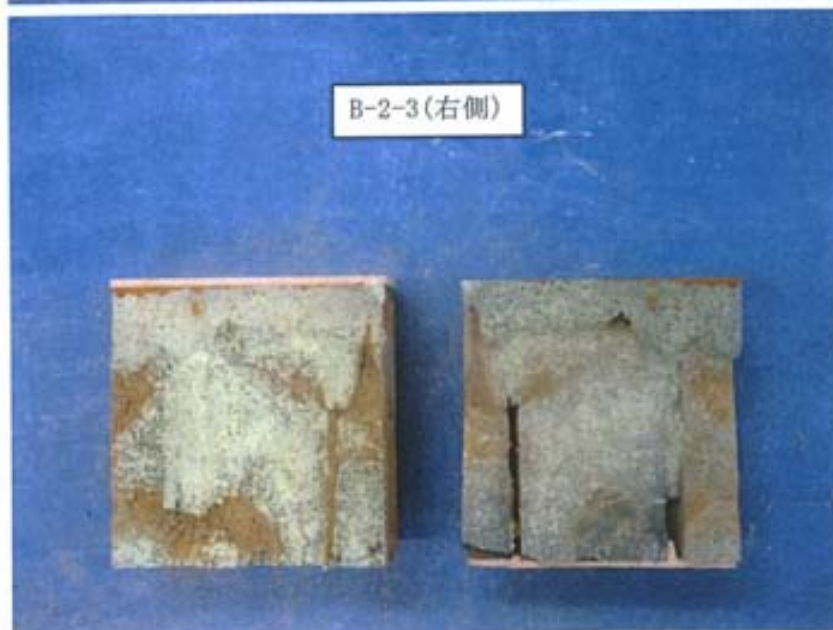
写真-95
目地モルタルの破壊状況
(写真-93 右側) [B-2-3]

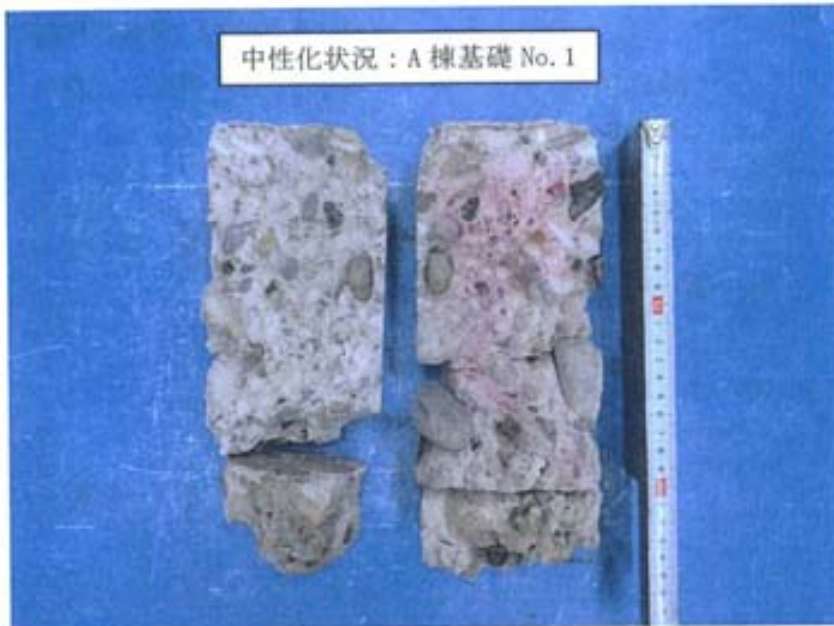
供試体記号	測定面	中性化深さ mm											薄赤紫色の 部分の有無
		a	b	c	d	e	f	g	h	i	平均値	最大値	
A棟基礎 No.1	筒元側	全面中性化											有
A棟基礎 No.2	筒元側	全面中性化											無
B棟基礎 No.3	筒元側	全面中性化											有

写真-4
中 性 化 状 況
[A棟基礎No. 1]

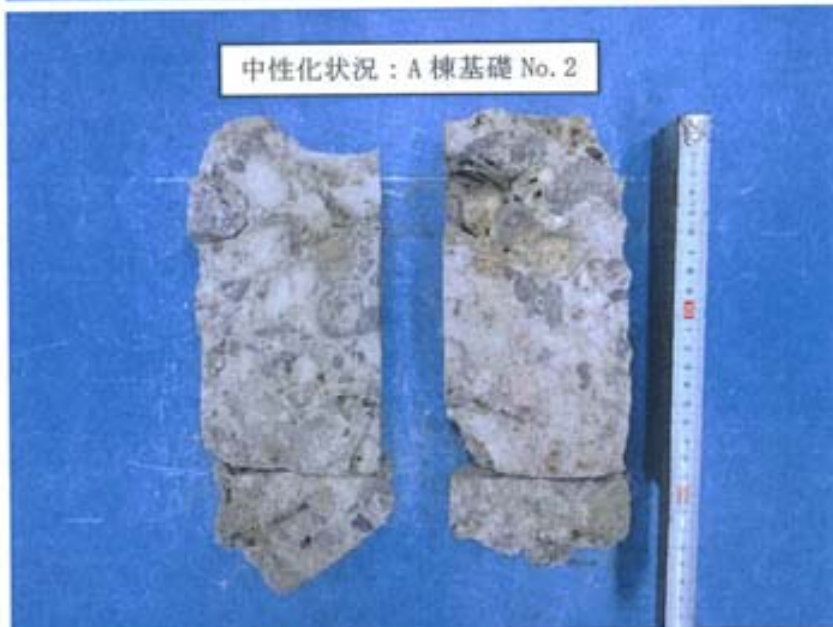
写真-5
中 性 化 状 況
[A棟基礎No. 2]
