史跡津軽氏城跡（弘前城跡）

弘前城本丸発掘調査概報Ⅳ

一本丸石垣解体修理事業に係る発掘調査一

2016（平成28）年度

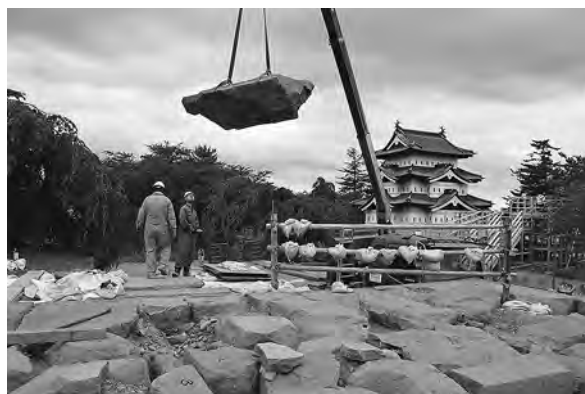
天守台上面石材取り上げ (南東から)

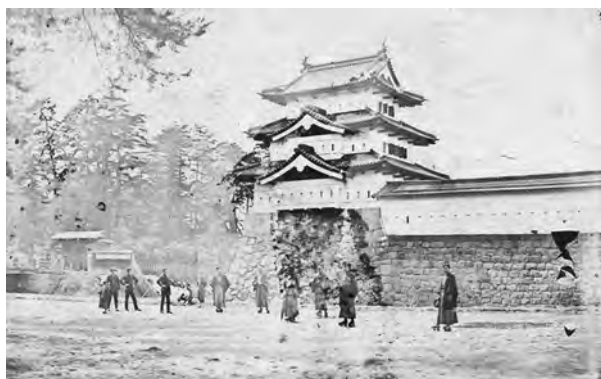
図版7 明治初期の天守台石垣（明治の石垣崩落前）
高照神社所蔵

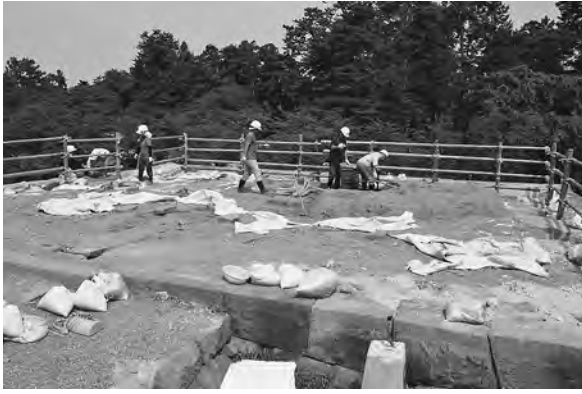
6月6日、天守台での発掘作業開始。冬季の石垣養生のため、昨年度のうちに天守台上面に敷かれていた砂の除去作業に着手する（図版10）。6月7日、ほぼ終了。天守曳屋前に、天守土台と天守台の間に挟みこまれる平らな石材を複数地点で確認していたが、そのうちの一部は曳屋の際に動いたり、割れたりしたものと判明（図版13・14）。

天守台養生砂除去作業開始（6月6日）

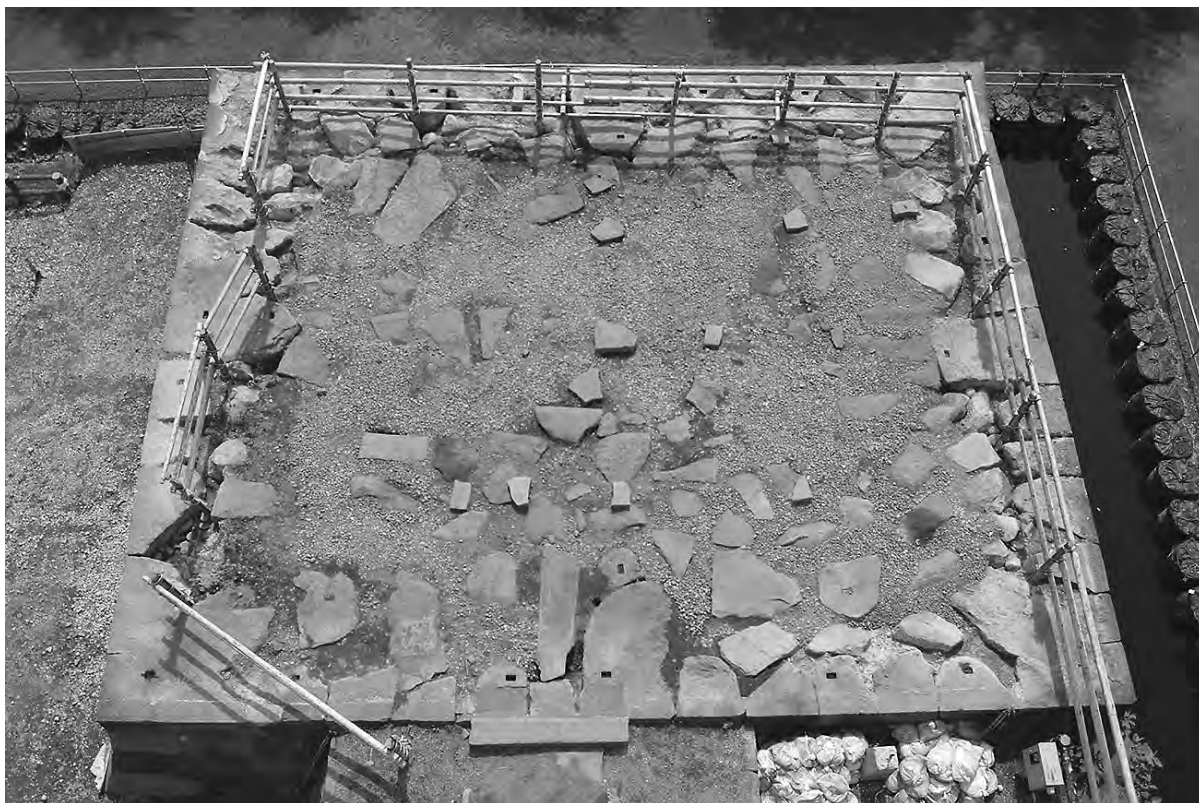
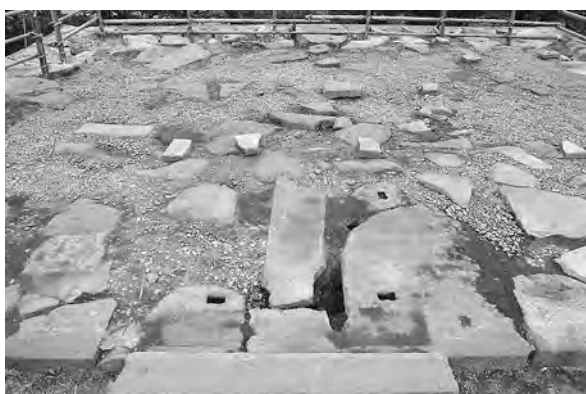
天守台全景（調査前）西から

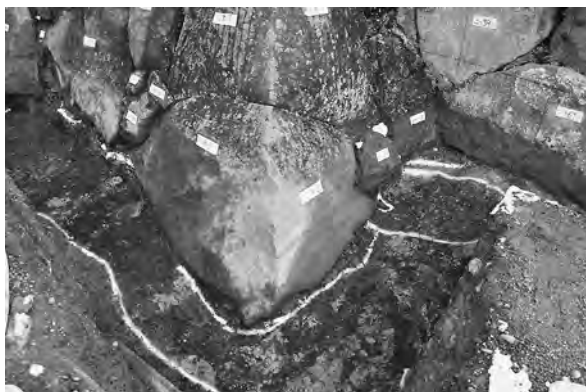
一方、天守台石段上平場に伴う石垣の根石下には、「盛土③」としている黄褐色粘質土と黒色土の互層が良好に残っている（図版 12）。「盛土③」からは、現段階で近代以降の遺物が出土しておらず、近世の盛土である可能性が高いと考えている。根石は「盛土③」に根切り溝を掘り込んで据えられており、根切り溝内にはにぶい黄褐色砂質土（10YR 4/3）が堆積する。根切り溝内堆積土は、3～10 cm 大の円礫を多量に含み、硬く締められている。

天守台石段上平場石垣根石と下層の盛土
(北西から)

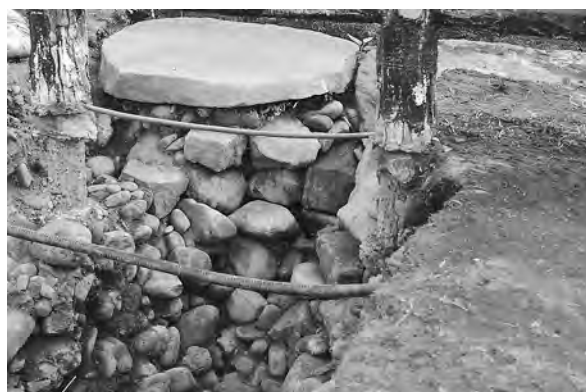
※3層の礫層が、本丸南側石垣天端石と石段上平場石垣の下に潜り込む。

10 ~ 20 cm 大の円礫層。本丸南側石垣天端石及び天守台石段上平場に伴う石垣の下に入る。ガラス製品の破片や避雷針の銅線を含む。礫層中に、樹木の根が伸びる。

天端石下に続く礫層の堆積 (北西から)

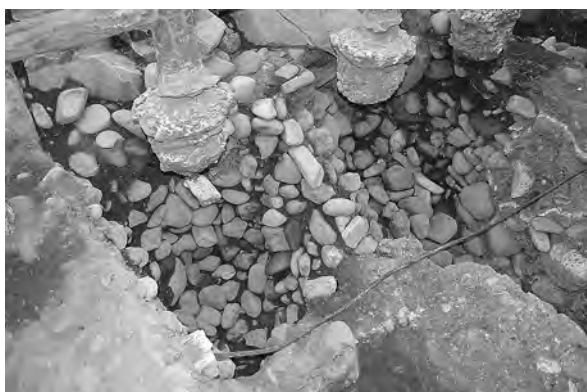
A16天端石・2石目背面に入る裏込全景
(北西から)

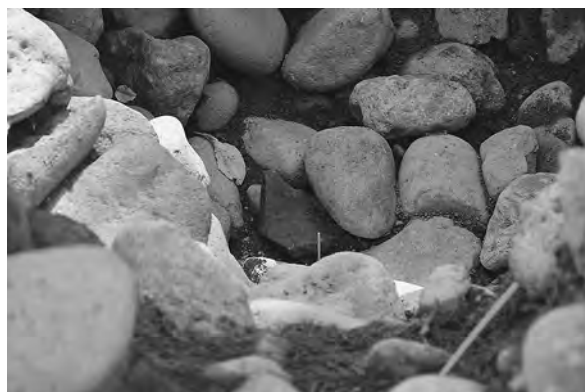
裏込に含まれる瓦片（西から）

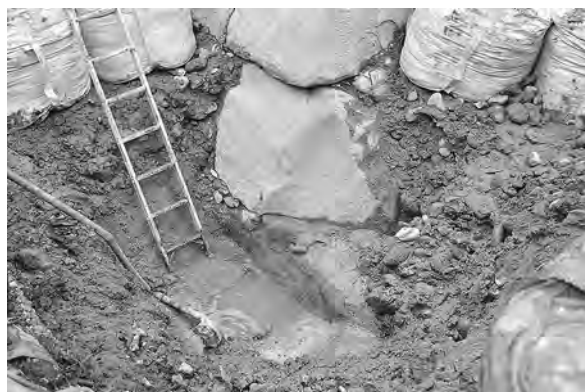
Aトレンチ根石下地山掘削状況（南東から）

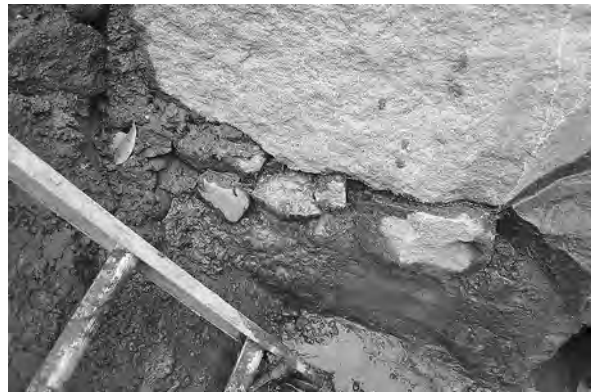
根石の下に入る小型石列（南から）

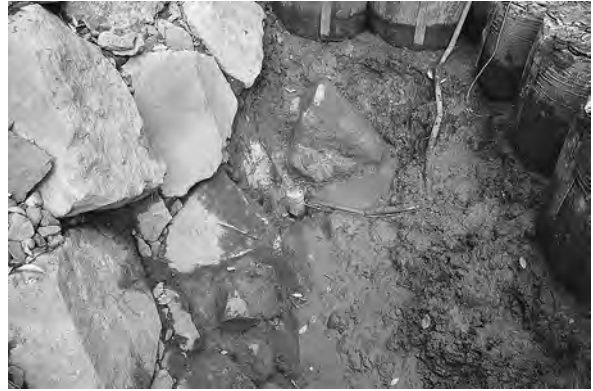
根石底面の標高は、Aトレンチよりも約50 cm低い。本丸東側石垣の根石底面は、北側に向かって緩やかに傾斜しているものと推測される。

根石底辺検出（南から）

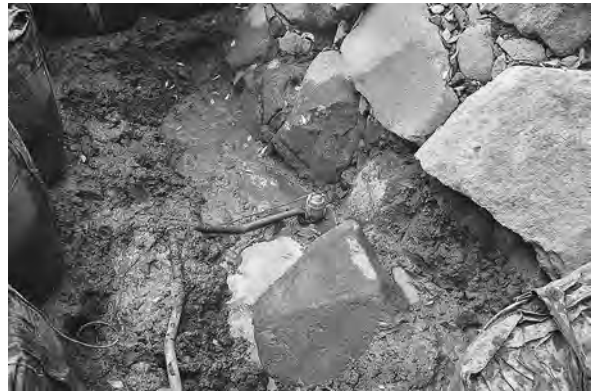
根石底辺検出（北東から）

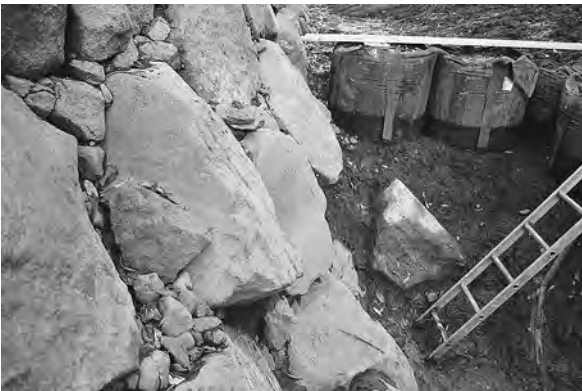
Bトレンチで検出した石積み（南から）

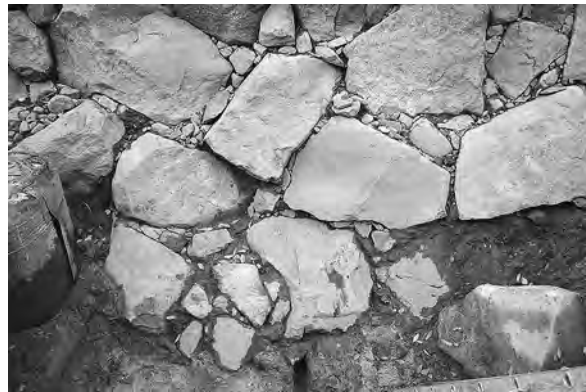
B トレンチで検出した石積み（東から）

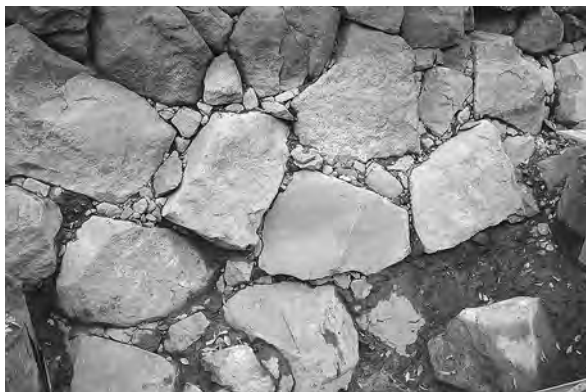
B トレンチで検出した石積み（南東から）

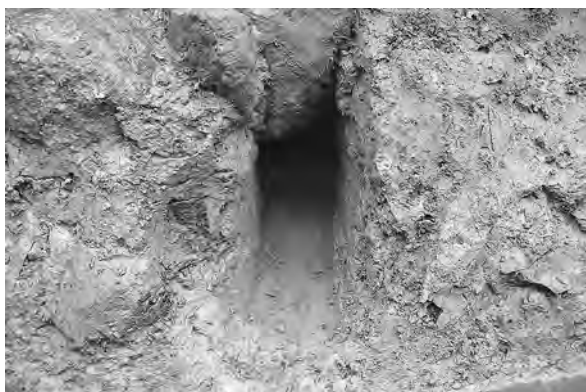
根石下に入れたサブトレンチ（東から）

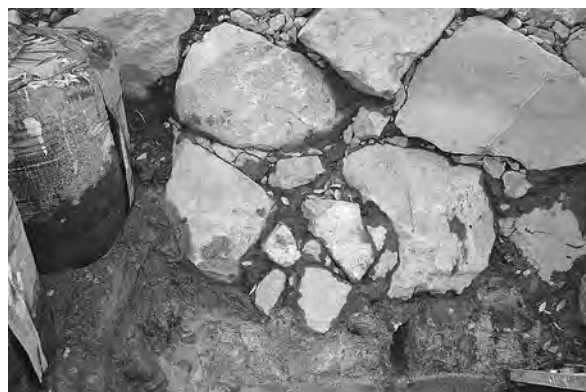
B トレンチ南端根石付近（東から）

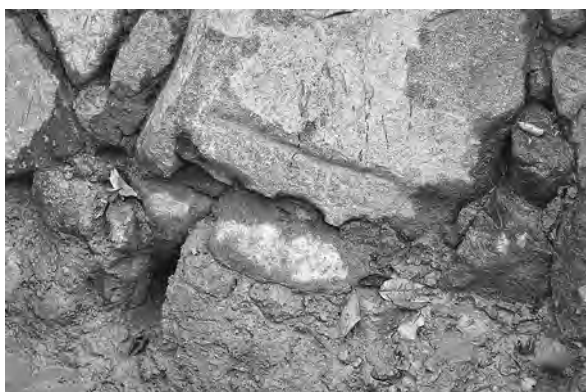
B トレンチ中央 根石と下の小型石列（北東から）

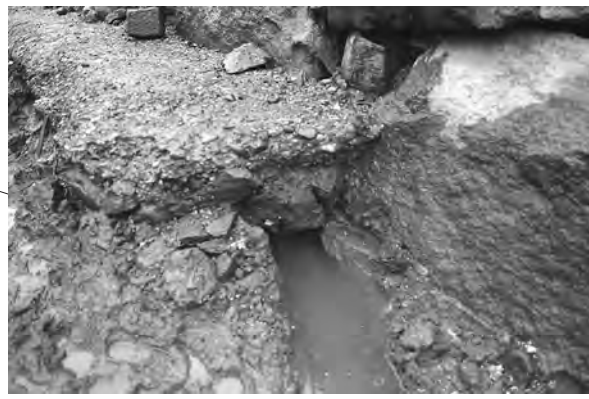
一方、帯コンクリートの北端においては、コンクリートの下層・背面確認を目的としたサブトレンチを 2 ヶ所設定した (図版 32)。1 ヶ所は帯コンクリートの東側からコンクリート下を西に向かう横穴、もう 1 ヶ所は、帯コンクリートの最北端からコンクリート下を南に向かう横穴である。結果としては、いずれのトレンチでも奥行 20 cm で礫層に当たり、それ以上の掘削は不可能となった。また、後者のトレンチでは、石列を構成するような大型の石が、石垣の築石に密着しないことを確認した。築石を直接押さえているのは、あくまでもコンクリートであり、そのコンクリートを押さえるように、石列が配置されていることになる。帯コンクリートの北端での厚さは約 40 cm であり、その下に円礫を主体とする礫層が堆積するが、部分的に割石 (角礫) の集中する地点がある。

帯コンクリート最北端に入れたサブトレンチ (北東から)
