史跡津軽氏城跡（弘前城跡）

弘前城本丸発掘調査概報Ⅲ

2015（平成27）年度

— 本丸石垣解体修理事業に係る発掘調査 —

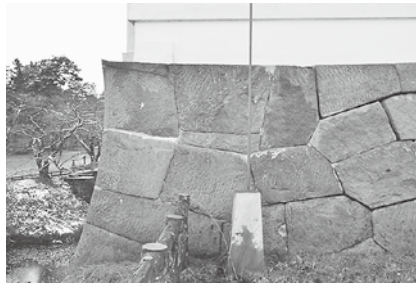
天守台北面 左出角部

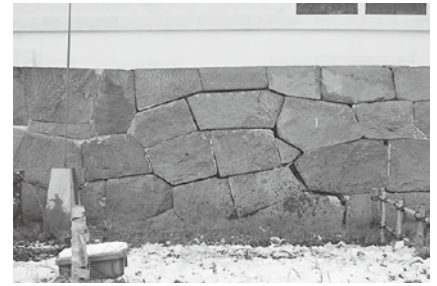
天守台北面 目地の開き状況

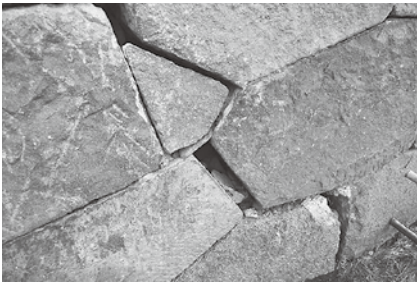
天守台北面 目地の開き状況

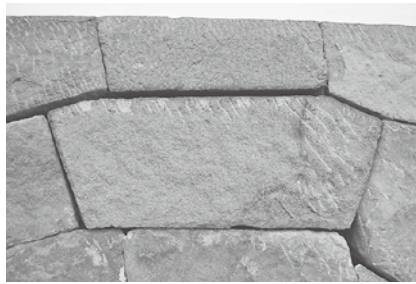
天守台北面 目地の開き状況

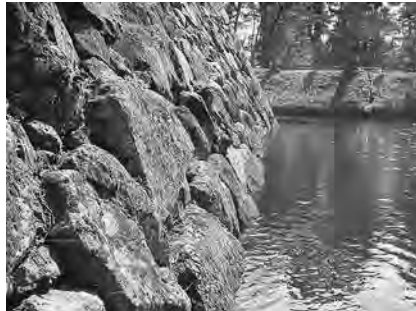
本丸南面 右方出角部の基部の迫り出し状況

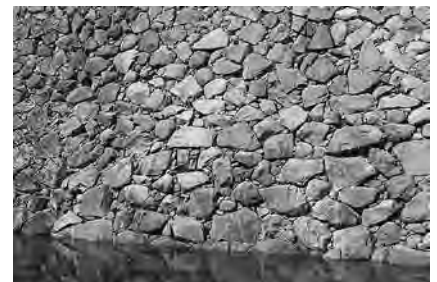
本丸南面 平石部の基部の石積み状況

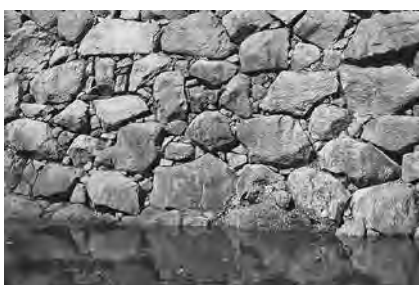
本丸南面 平石部の基部の石積み状況

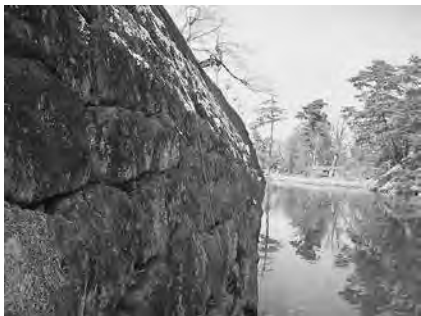
本丸東面 孕み状況

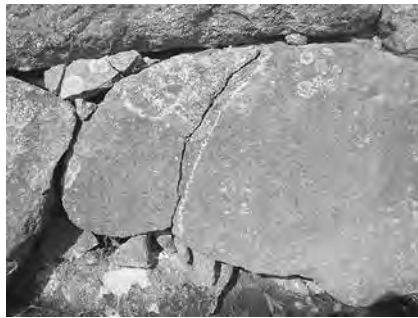
本丸東面 水面際の築石の割損状況

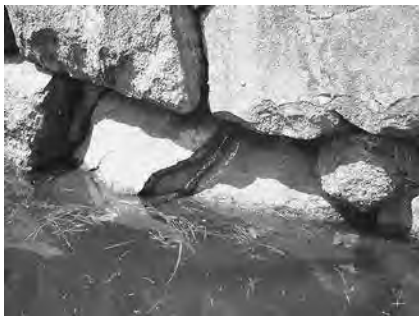
本丸東面 水面際の築石の割損状況

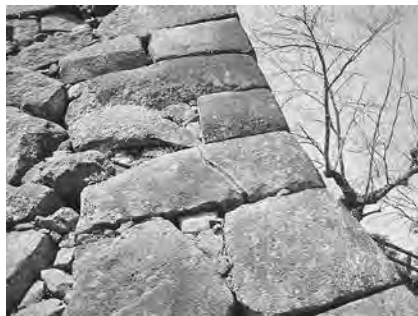
本丸東面 右方出角部の角石の割れ状況

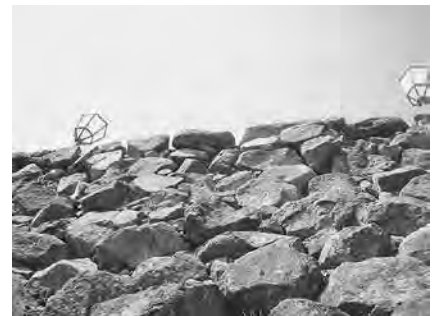
本丸東面 天端石の迫り出し状況
