第5章 天守台の調査

3. 調査成果

第6章 天守曳屋に係る工事立会成果

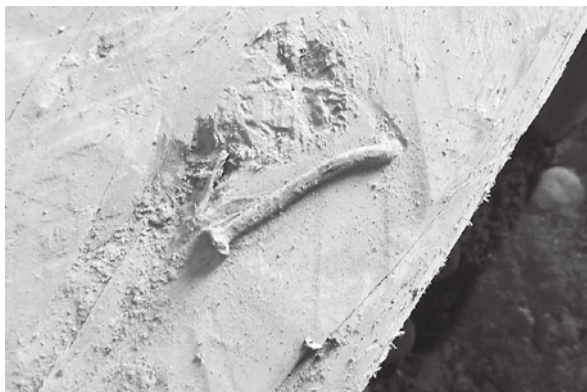
天守台の傾きについては、第1章-2にも記したとおり、本丸東面石垣定点観測で既に指摘されていた。東西方向のエレベーション図は内濠側への傾斜を示しており、石垣定点観測の結果を裏付けている(図41-2・3)。また、天守台中央部に広範囲の沈下も認められる。沈下はC・D・F・G区に渡っており、中央の柱下で最も大きくなっている。天守台の沈下が著しい地点には、天守台と床梁の間に板石・板材を差し込む応急処置が施されていた(図版50・51)。近代の石垣修理以降、天守は昭和30年代の保存修理を経て現在に至るが、この処置がいつ頃施されたものなのかは判然としない。ちなみに床梁には、洋釘(丸釘)で新しい板材が打ち付けられている箇所もある(図版46)。

床梁・根太に打ち込まれた洋釘

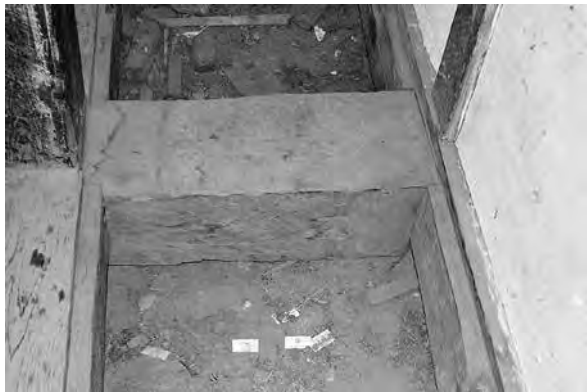
天守台には、ほぼ全面に渡り築石のような大型石が多数露出しており、その間を埋めるように玉砂利が敷かれている(図版46・48～51)。天守壁沿いの四方は、コンクリートが敷設される。(公財)文化財建造物保存技術協会の観察によると、天守東壁沿いの床板には、過去に剥がされた形跡がなかったということであり、天守が天守台上にある状態でのコンクリート敷設は考えにくい。このコンクリートは、おそらく天守が曳屋されていた明治30年～大正4年(1897-1915)の間に敷設されたものだろう。

B区東側コンクリート敷設範囲（清掃前）南から

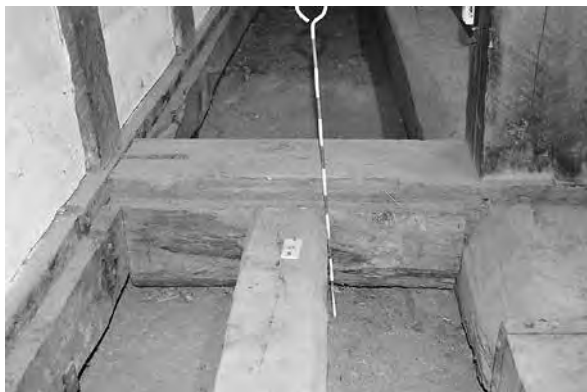
A区北側のコンクリート敷設範囲（西から）

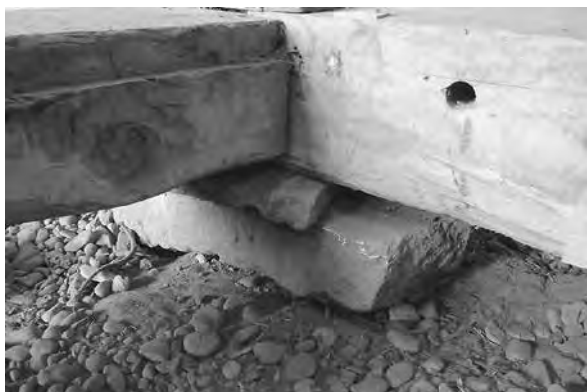
F区北東隅 天守台と床梁の間に入る石材（南西から）

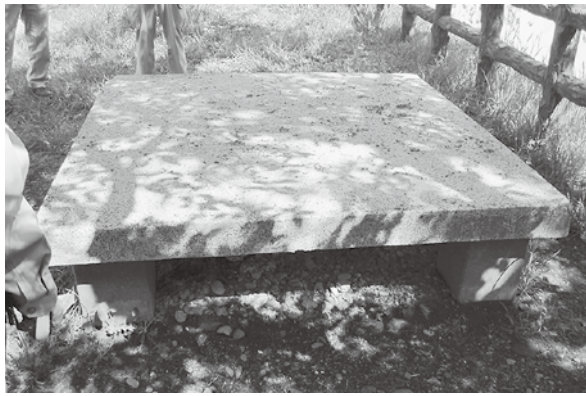
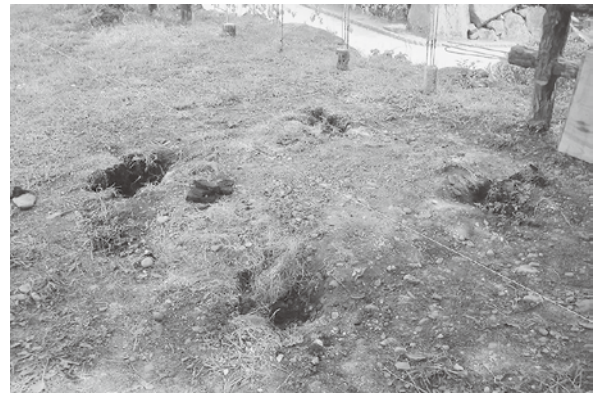
図版58 本丸コンクリートベンチ撤去

曳屋見学ステージ設置のため、撤去したコンクリートベンチ
(西から)

ベンチ撤去後(北西から)

撤去に伴う掘削は、ベンチの脚部分4地点において行われた。掘削は小規模なもので、各地点で径約45cmの円形の範囲内、深さ25cm程度の掘削となった(図版58)。掘削は、いずれも公園整備に伴う現代の盛土中に収まっており、近世遺構への影響はないものと判断した。

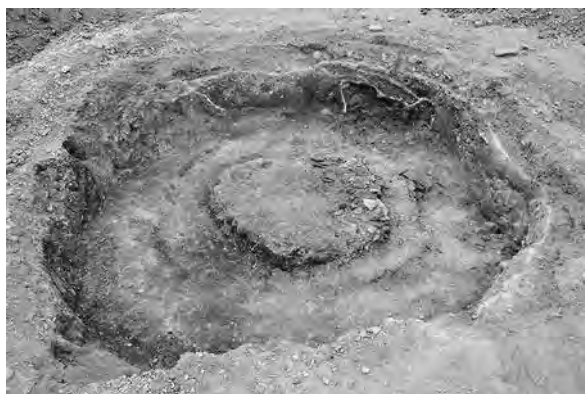
樹木を持ち上げる際、根鉢として切り取った黒色土がやわらかく、崩落して木根が剥き出しになっている(図版65)。この黒色土は10層に相当し、瓦だまり検出面の上に堆積していた。10層は瓦だまりからきれいに剥がれたため、掘削坑中央部の瓦だまりを破壊することはなかった。本掘削坑底面中央部には、瓦だまりが周囲よりも一面高く、良好な状態で残っている。本掘削坑は最終的に埋め戻したが、埋め戻し前に底面の瓦だまりをあらかじめ土木用透水シートで保護したことを明記しておく(図版66)。

北側のいちい 根鉢の土崩落状況

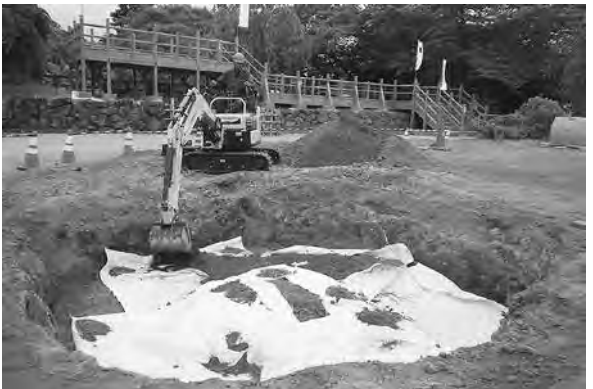
北側のいちい掘削範囲埋め戻し(北東から)

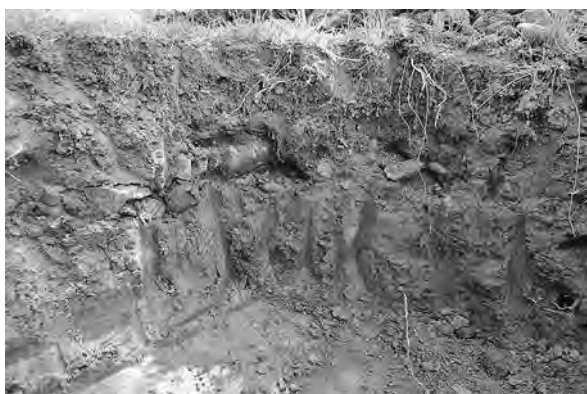
サツキ移植先②土層断面にあらわれる、築城期と思われる盛土
