弘前城石垣修理

第9回～平成28年度の本丸石垣発掘調査～

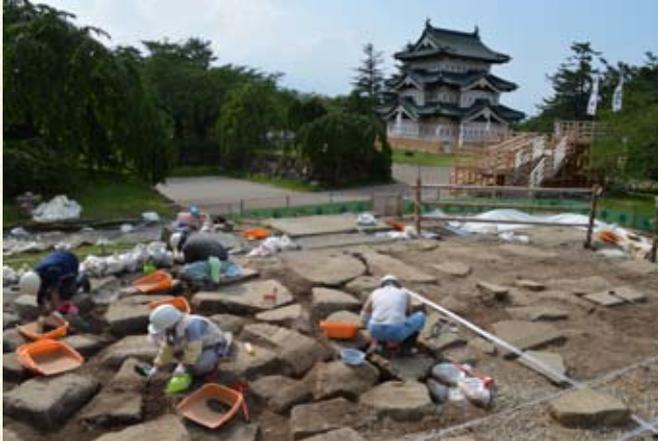
▲天守台での発掘作業風景

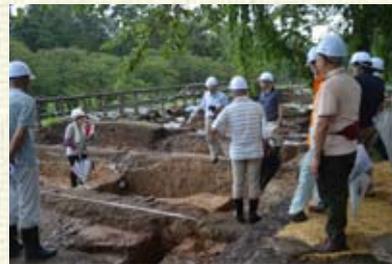
一方、東側石垣北端の野面積石垣は当初、江戸時代の石積がそのまま残っているものと推測されていました。しかし発掘調査により、上から2石目までは明治時代以降の積み直し、3石目より下は慶長16年(1611)の築城から元禄までの間に積み直した石垣であることが判明しています。

◀発掘調査委員会の現地指導…本丸東側石垣北端・野面積石垣の調査区で、専門家たちから調査に関する指導をもらっている様子。
