令和 2 年度

## 弘前市林道施設長寿命化維持管理計画

令和 3年 3月

弘 前 市

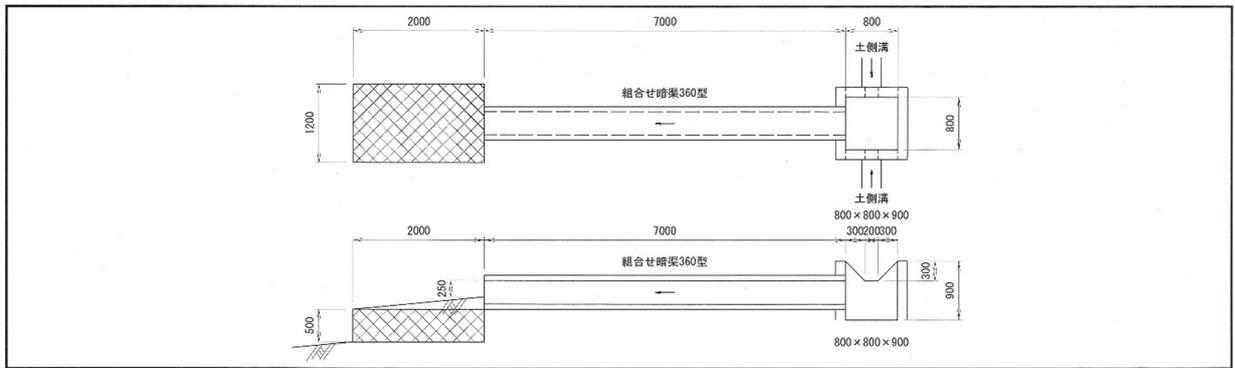
管理番号	5421-KA-002	経緯度	B	40° 33' 19.3114"	L	140° 24' 04.9709"
点検区域名	5421 わらびの線	点検者			点検責任者	
構造物名称	組合せ暗渠360型	測点		NO.250.90m	健全性	II

上流側
コメント	下流側 土砂堆積	コメント	組合せ暗渠360型 L=7.00m 上・下流側双方掘削必要	コメント	上流側 土砂堆積

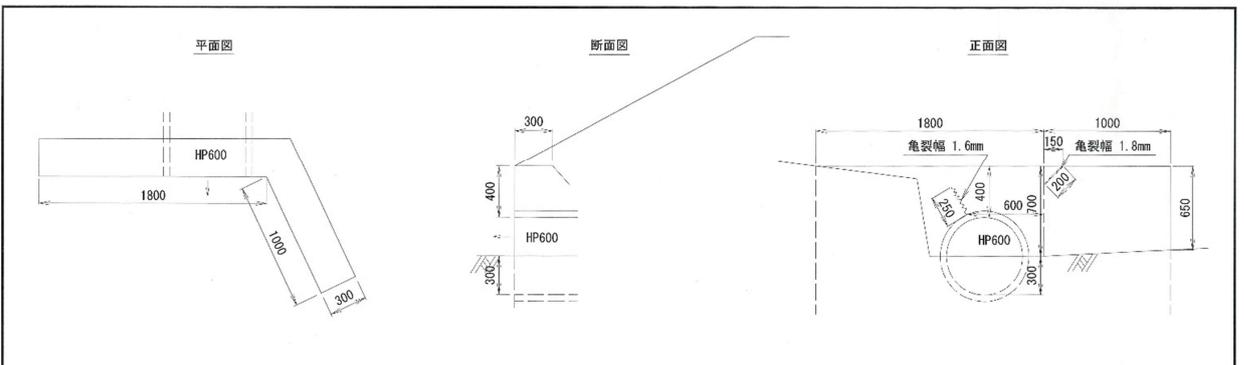
管理番号	6402-HP-001	経緯度	B	40° 32' 08.4599"	L	140° 28' 13.6205"
点検区域名	6402 岸田線	点検者			点検責任者	
構造物名称	ヒューム管Φ600	測点		NO.45.80m	健全性	II

拡大写真
コメント	下流側 土砂堆積 2.80m(H=0.7m)	コメント	ヒューム管Φ600 L=9.80m 上・下流側双方土砂撤去必要	コメント	亀裂 L=250mm W=1.6mm L=200mm W=1.8mm
