弘前城跡本丸 石垣発掘調査見学会

平成 30 年 8 月 11 日 (土)

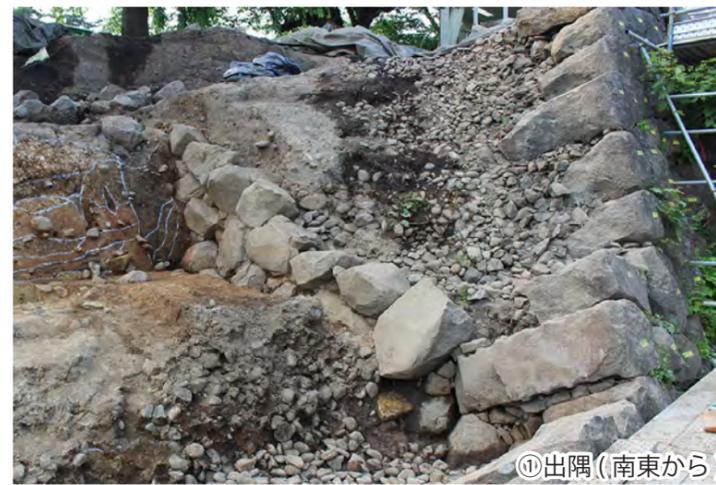
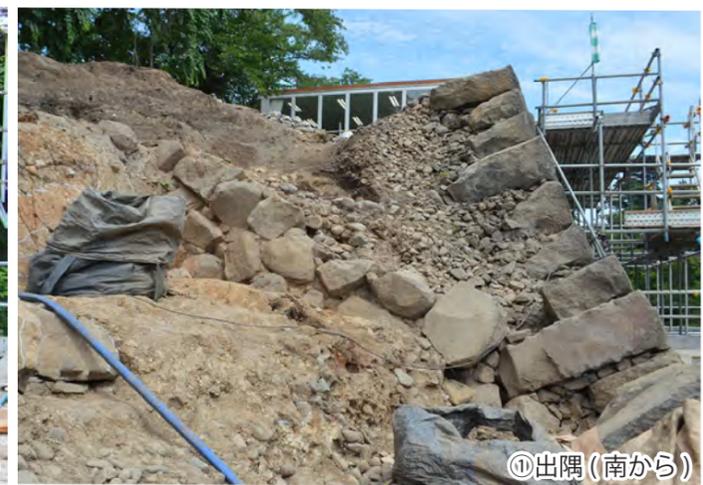
①出隅(南東から)

①出隅(南から)

その他、慶長 16 年(1611)の築城の際には築き掛けであった本丸東側石垣の北端の出隅と推定される部分(算木積みの可能性)に新たな石積みを確認されました(写真①)。この石積みは、慶長期の出隅跡か、元禄期に積み足す際に、裏込め石が崩れないように積まれた押え石かはまだ分かっていません。

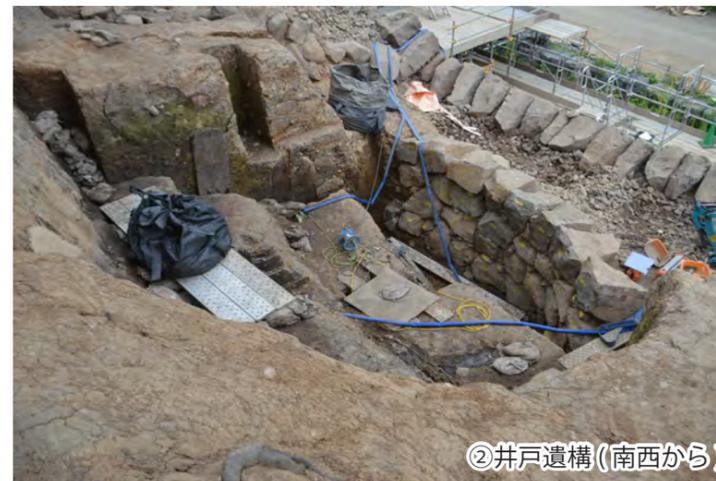
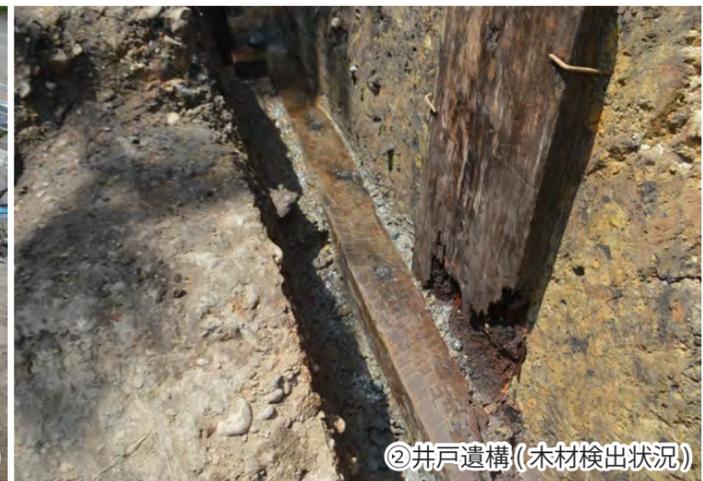
②井戸遺構(南西から)

②井戸遺構(木材検出状況)

昨年度の発掘調査報告会で報告した井戸遺構(写真②)は調査が進み、井戸が数回造り変えられている跡や、井戸掘方の北壁を押える板材と横木、東壁の裏込め石を押える 11 段以上の石積み、また中央の井戸からは木枠も確認されました。

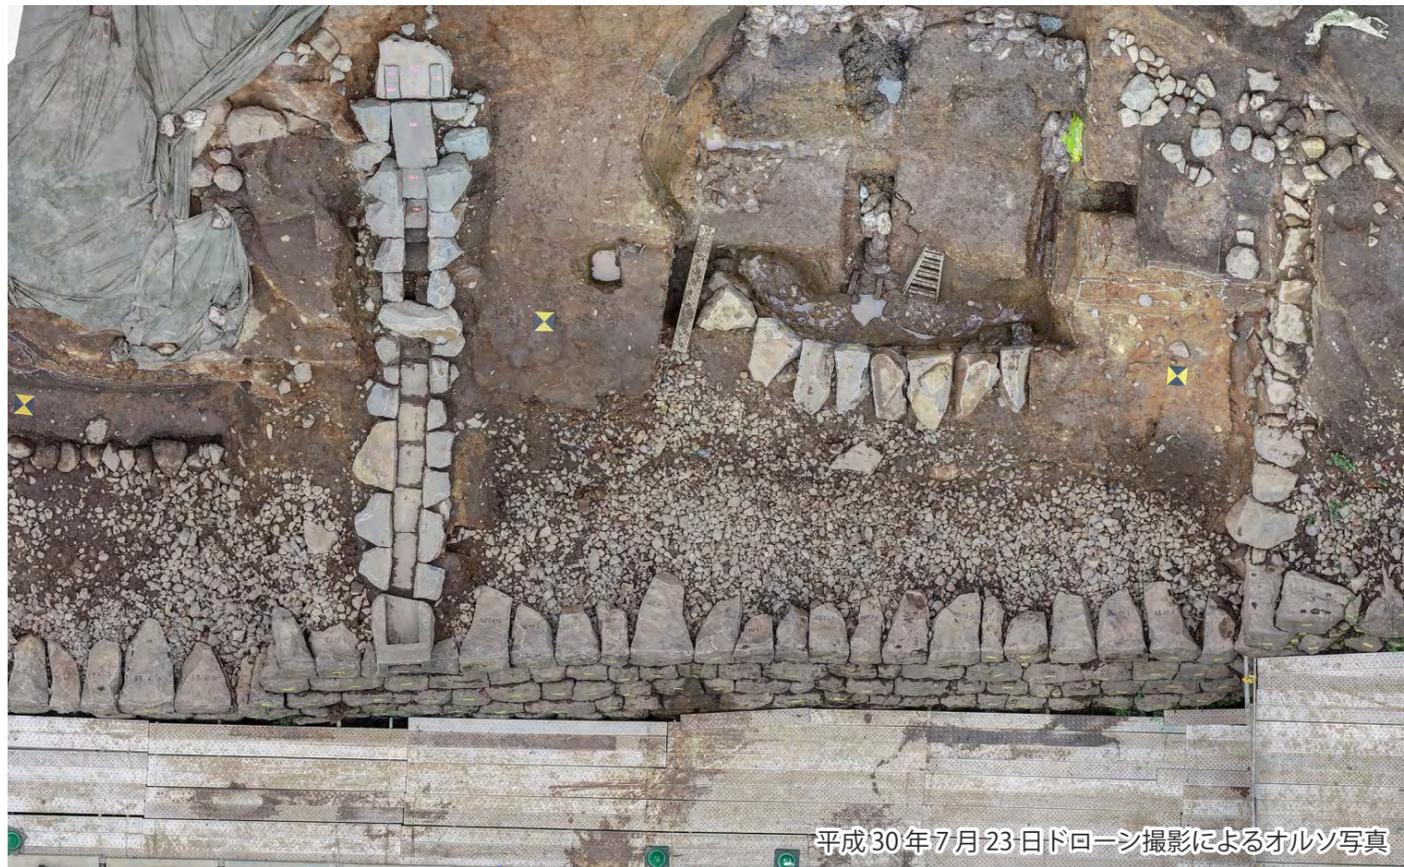
平成 30 年 7 月 23 日ドローン撮影によるオルソ写真

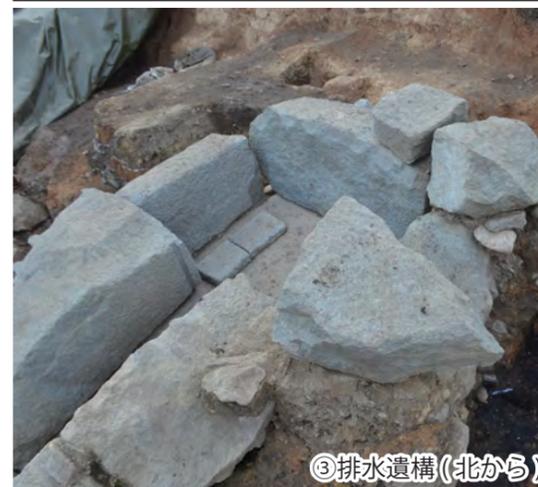
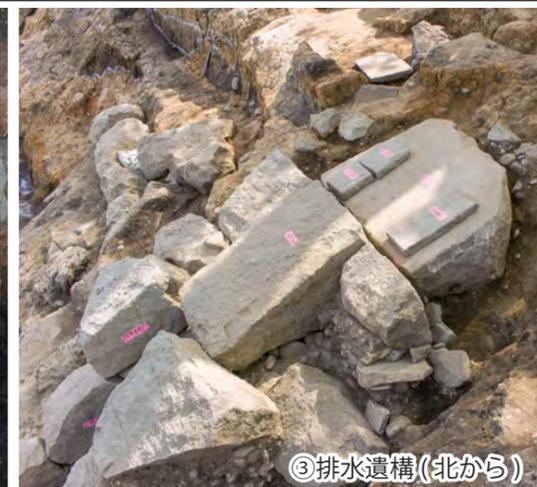
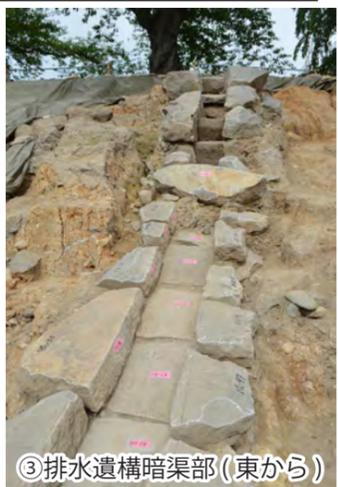
③排水遺構(北から)

③排水遺構暗渠部(東から)

排水遺構(写真③)は、下段部分は元禄期、上段部分が 19 世紀代に改修されている可能性があることがわかりました。現在、築石の解体に合わせて、蛇口部分から中段までを解体し床石下面の状況が明らかとなりました。

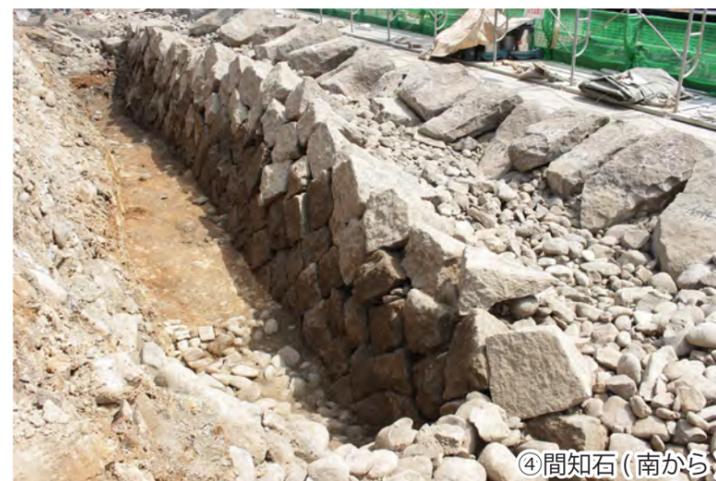
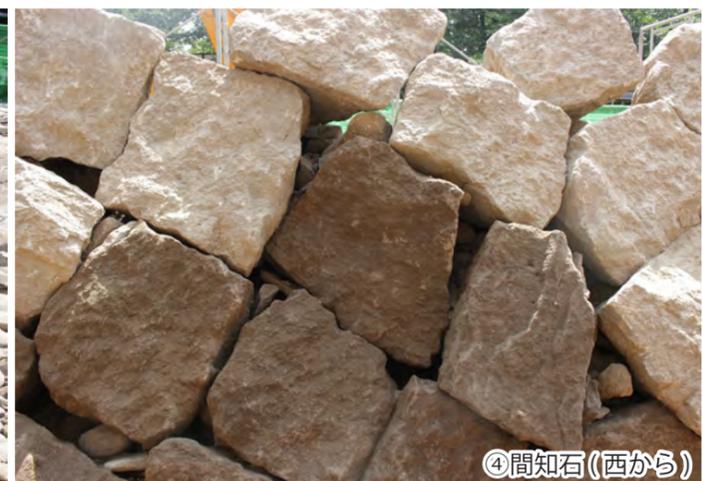
④間知石(南から)

④間知石(西から)

また、天守台の下から北に約 40m伸びる間知石列を確認しました(写真④)。同規格の石が斜めに 5 段以上積み重ねられているのが確認されました。近代の修理範囲内に納まることから近代の工事と推定されています。機能については調査中ですが、背面の裏込め石を押えた石と推定しています。

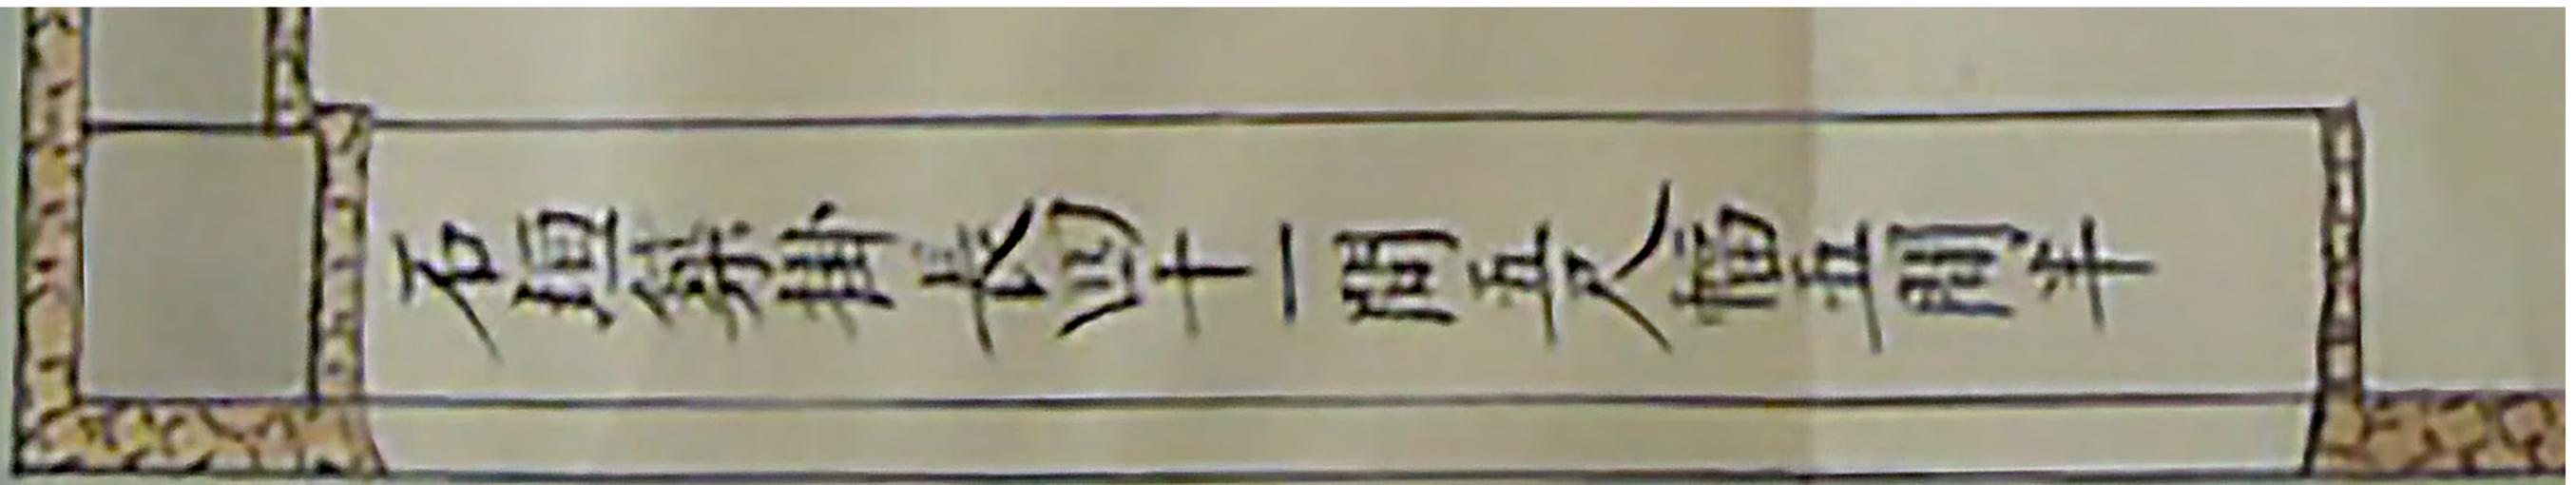
つきかけ
石垣築掛 長41間5尺 幅5間半
41間5尺≒76m
5間半≒10m

弘前御本城ノ図(2 / 3) 奥州津軽郡弘前本城之圖 元禄7年(1679) 一部拡大

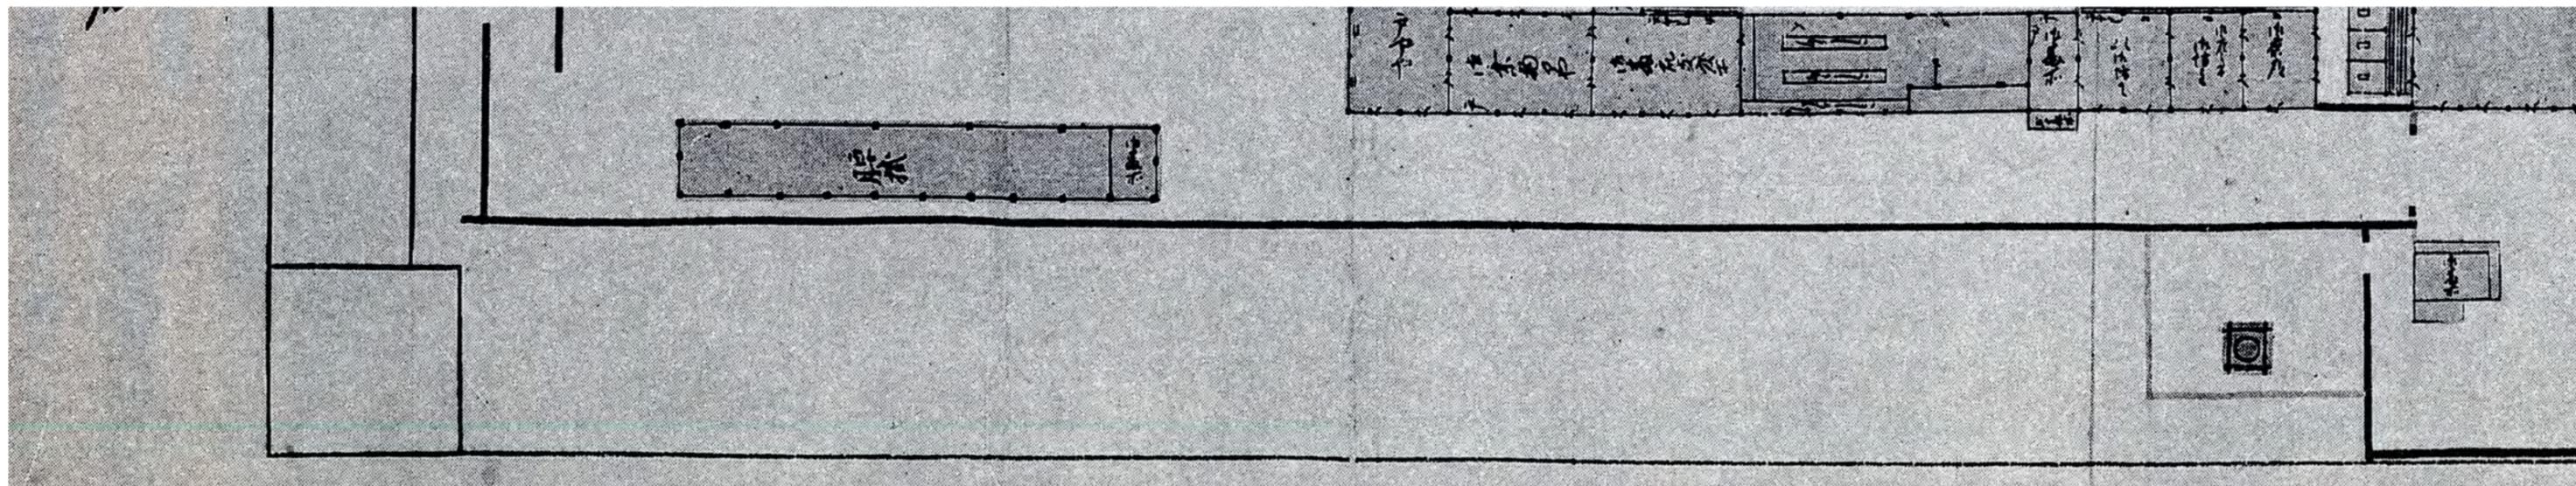
御本城御差図 寛文13年(1673) 一部拡大

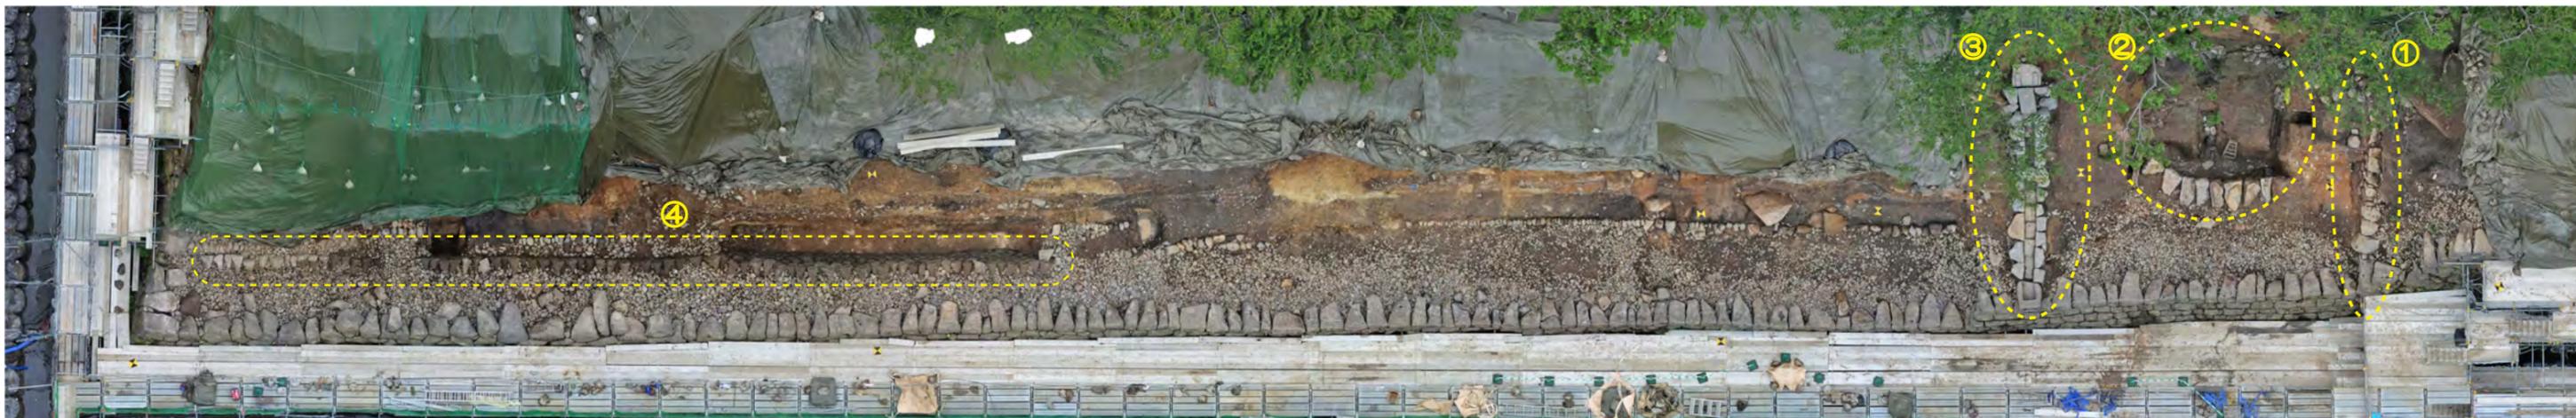
平成30年7月23日ドローン撮影によるオルソ写真
