# 会議案件概要資料

## 案件 計画変更についての概要

## ○日本基督教団弘前教会旧牧師館

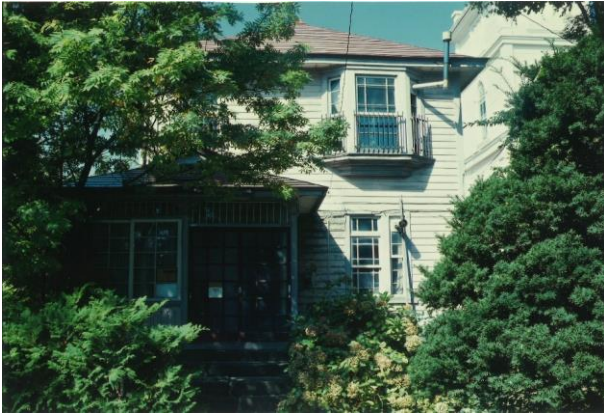
東側

構造：木造二階建、寄棟造鉄板葺、下見板張り

- 弘前教会教会堂（県重宝）の南側に隣接して建っていた建物で、キリスト教会関連建築として市内最古。
- 外観は下見板張ペンキ塗の外壁、ベィウインドウなど洋風だが、内部は一部床に畳を敷くなど、和洋折衷となっている。
