すぎと はなぐるまず からこゆうぎす
杉戸 「花車図」 「唐子遊戯図」

二面一式表裏 明治2年(1869)推定 各縦173cm 横95cm

本作は、弘前城本丸御殿にあったと言い伝えられるもので、弘前城の遺品の杉戸として、現在知られる唯一のものです。

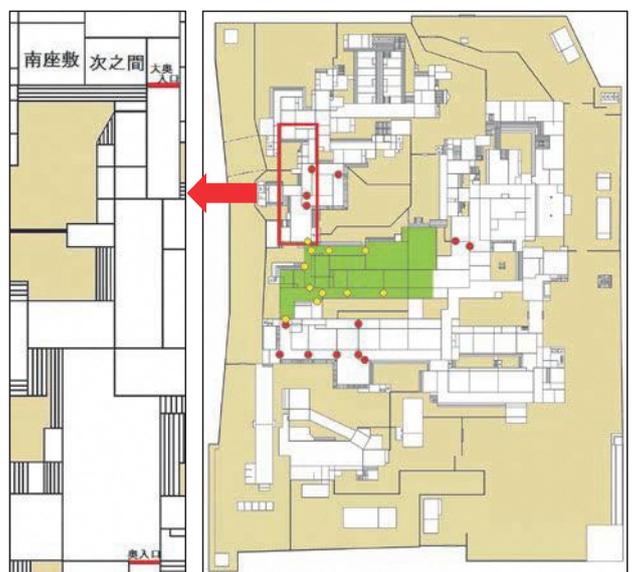
杉戸の推定位置図 廃藩時の本丸建物平面図(図の上が北)

弘前城は、弘前藩主・津軽氏の居城として慶長16年(1611)に築城され、本丸御殿は、江戸時代から明治初年にかけて何回かの改築を経て、明治時代の半ばに取り壊されました。右下の平面図は、明治時代に作成された絵図(※1)に基づいています。※1の絵図は、既に取り壊された部分が色変わりで示され、「御一家御備」と朱書きされており、御殿の最終的な姿を記録したと考えられるものです。当館所蔵の杉戸は、右下の平面図のどこかに本来の場所があったはずですが。

本丸御殿の中の様子は、断片的な記録から推測するしかありません。最も詳細な図は、寛文13年(1673)の年紀がある本丸御殿の平面図(※2)です。完成図ではなく計画図らしく、建具の種類が具体的に記載されています。慶応4年(1868)の中奥勤務マニュアル(※3)が残っており、それと比較すると、中奥については※2の杉戸位置が幕末までほぼ踏襲されています。右下の図の緑の部分の中奥で、黄色の丸は幕末の杉戸位置(※3)です。赤い丸は中奥以

外の※2の杉戸位置です。平面図の右側は藩士の詰所や台所、納戸等で、杉戸より簡素な戸が使われていました。以上から、杉戸は、通路の仕切りではあるが、比較的格の高い建具と言えます。

当館所蔵の杉戸は、御殿内のどこにあったのでしょうか。※3によると、中奥の杉戸は豹や象、雲雀、孔雀といった動物、鳥類が多く描かれ、館蔵の杉戸の絵柄と一致しません。また、※2には、裏面が「竹のふし」で、描画は片面だけの杉戸も多数記載されています。当館所蔵の杉戸は、他より丁寧な作りのようです。もう一つ特異な点として、幅の違があります。他の資料(※4)から、中奥の畳廊下の幅は一間半だったことがわかります。この杉戸は少し狭く、一間幅の廊下用です。そこで、※1の絵図から該当する幅の場所を探したのが下の推定位置図です(奥は大奥の境は※5の絵図から推測。ただし※5の時期はもとと西寄りに錠口があった)。下の推定位置図のうち、奥入口には「藤之御杉戸」がありました(※3)から、当館所蔵の杉戸は大奥入口にあったと仮定したいのですが、この位置に杉戸があったという記録は、現在のところ確認できません。視点を変えて、今度は杉戸の絵柄に注目したいと思います。
