# 弘前城石垣修理

## 第8回～天守曳屋と石垣発掘調査～

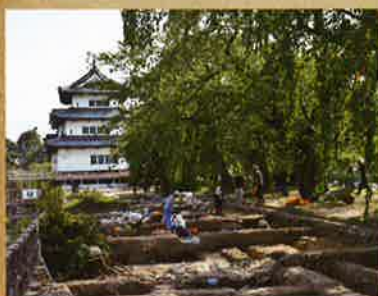
### 発掘現場での作業

天守曳屋工事の傍らで、石垣の発掘調査も進めました。

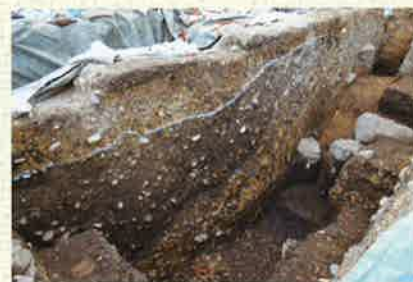
▲明治～大正時代の石垣修理に伴う盛土…分厚い黄色い粘土と黒土が、交互に盛土されています。本丸から内濠へ土を流し入れたかのように、斜め方向に堆積しているのが特徴的です。

大きな調査成果としては、まず、明治～大正時代の石垣修理範囲が想定していたよりも広範囲であり、天守台の北側約60m地点にまで及んでいることを確認しました。石垣の積み方観察では、明治時代以降の修

理範囲は天守台から北に40m付近までと考えられていましたが、今年度の発掘調査で、天守台から北に55m付近の掘削を進めたところ、深さ約250cm（石垣の上から6石目に相当）から、明治時代以降のガラス瓶の破片や陶磁器が出土しています。石垣背面の盛土から明治時代以降のものが出土する事実は、新しい時期に石垣が積み直されたことの証拠になります。

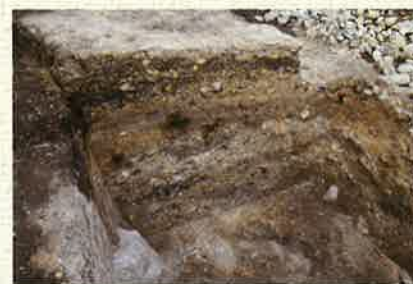
▲江戸時代のものと推定される盛土…発掘調査範囲の北端に良好に残っていました。こちらも茶色の土と黒土が交互に堆積していますが、厚さ10～30cmほどの固く締まった層がほぼ水平に堆積しており、丁寧な印象を受けます。

また、調査範囲北端の黒土には、「版築（はんちく）」と呼ばれる丁寧な盛土工事の痕跡を確認しました。この土からは、現段階で17世紀より古い時代のものだけが出土しており、この盛土が江戸時代の元禄年間に築かれた石垣を構成する可能性もあります。
