# 弘前城石垣修理

第13回～本丸東面石垣の解体工事～

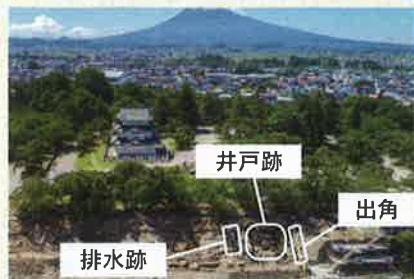
平成29年4月9日に着手した弘前城本丸東面石垣の解体工事は、平成30年10月26日に最後の一石を取り外し、終了しました。最終的な解体石材数は、2,172石です。

工事着手前、解体修理の予定範囲内には2,518石の石材がありました。最終的な解体石材数が少なくなったのは、東面石垣の北側で築城の頃のものと思われる出角（石垣の角部）が確認され、それを残すこととしたほか、石垣の膨らみや石材の傷みが少ないと判断された箇所については、解体せずに残すことにしたためです。弘前城跡は国の史跡に指定されており、本丸に築かれた石垣は、最も古い箇所で約400年前にまでさかのぼるもので、現地に残っている石垣は、先人によりつくられた貴重な文化財であるため、当市では、できるだけ当時のものを残しながら修理する方法を模索しています。

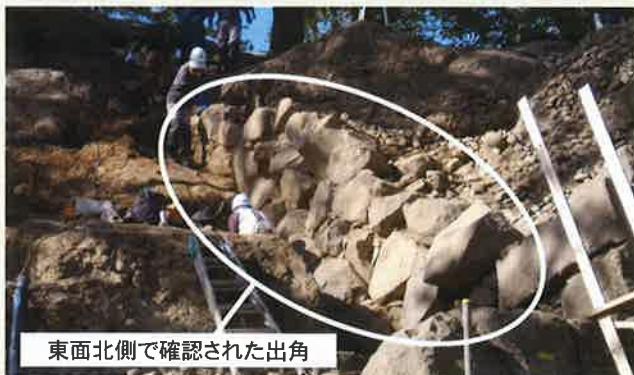
東面北側で確認された出角

また、東面の北側では、西側（本丸側）へ延びる石垣の出角も見つかりました。この石垣は、自然石を積み上げた野面積みという積み方でつくられており、築城期の盛土と元禄の盛土の間に挟まれるようにつくりられていました。江戸時代前期に積まれた石垣であることは間違いない、今後調査成果を整理しながら、具体的な構築時期を絞り込んでいきたいと考えています。
