弘前城石垣修理

第22回 ～史跡弘前城跡本丸石垣東面（南側）積直し工事の開始～

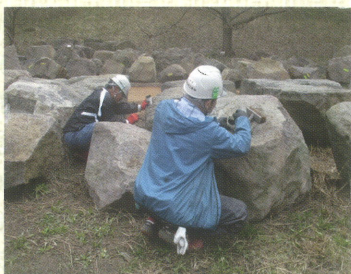
▲（※1）弘前公園四の丸石材置き場での番号記入作業（令和5年3月末）

解体した2,185石のうち910石の積み直しを終え、令和5年1月から冬季休工していた弘前城跡本丸東面の石垣積み直し工事は、3月下旬より仮設足場の設置や築石への番号記入、築石運搬等の作業を再開しており（※1）、ゴールデンウィーク後には、いよいよ重要文化財建造物である弘前城天守が載る南側工区の積み直しに着手しました（※2）。

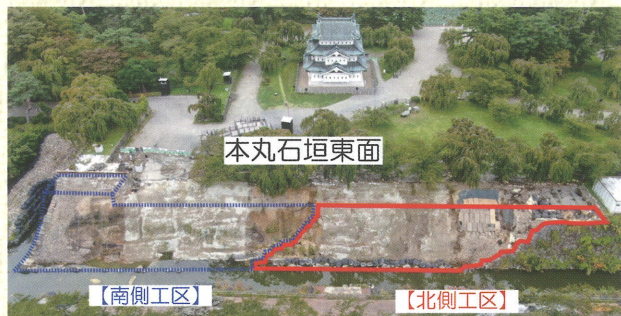
▲（※2）石垣積み直し工事の工区分け

今回工事を行う南側工区の大部分は、1896（明治29）年の崩落（※3）に伴い、1915（大正4）年に積み直された石垣で構成されていますが、北側工区よりも破損している築石が多く、補修作業や新しい石の調達に時間を要する見込みです。
