(2) 実地調査

平成27年度吉野町煉瓦倉庫耐震調査・耐震計画策定業務

建物調査図

株式会社大林組 一級建築士事務所

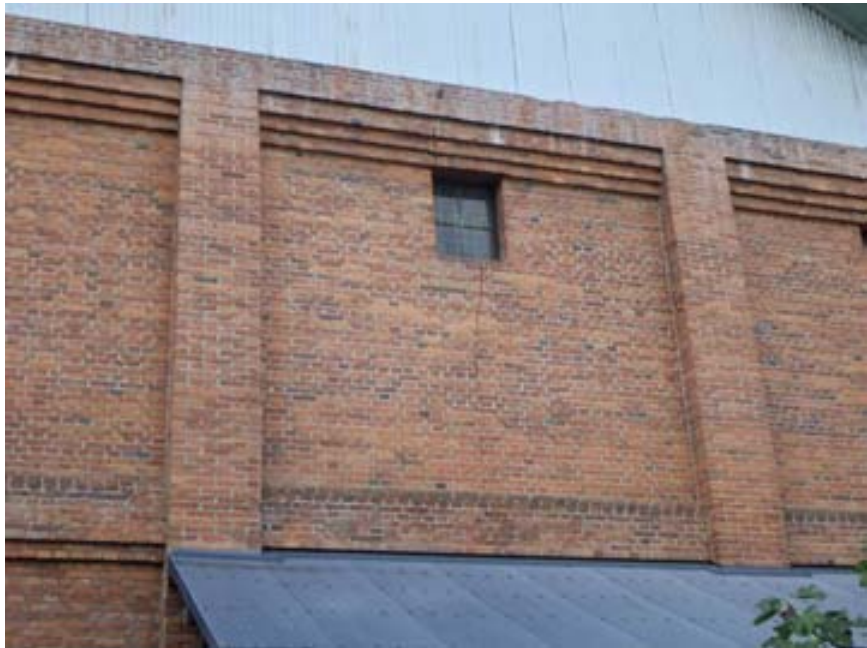
<p>外壁劣化調査 B棟北面 2階 ひび割れ</p>

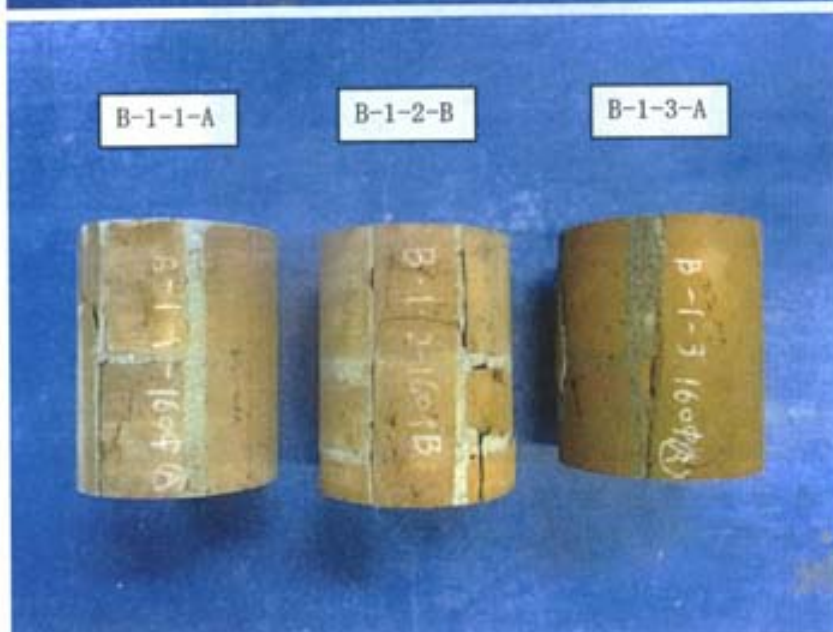
写真-45
圧縮強度試験後の破壊状況
[B-1-1-A, B-1-2-B 及び
B-1-3-A]

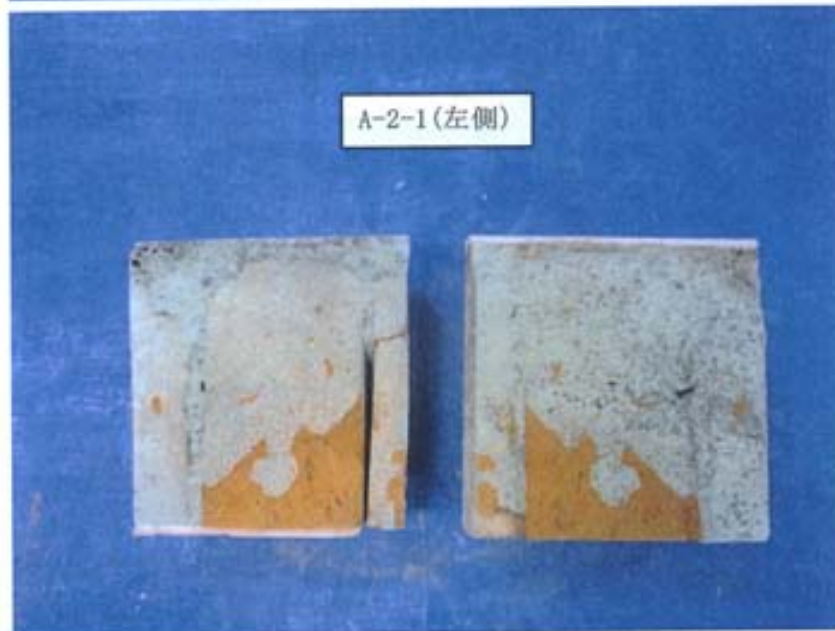
写真-64
目地モルタルの破壊状況
(写真-63 左側) [A-2-1]

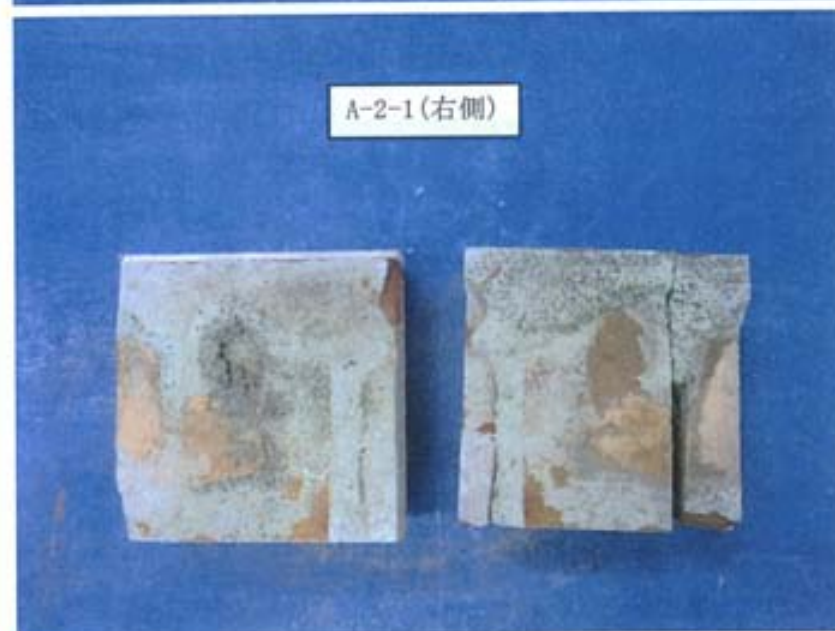
写真-65
目地モルタルの破壊状況
(写真-63 右側) [A-2-1]

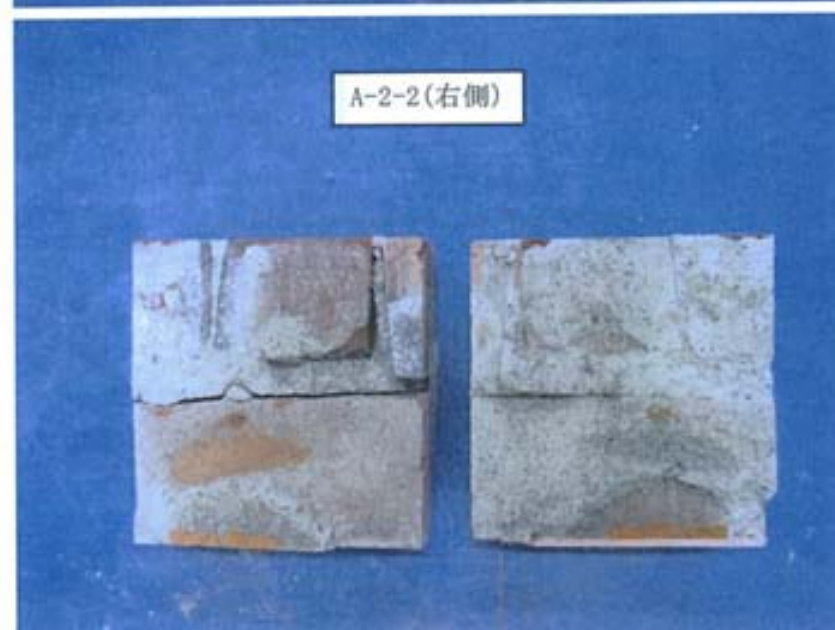
写真-68
目地モルタルの破壊状況
(写真-66 右側) [A-2-2]

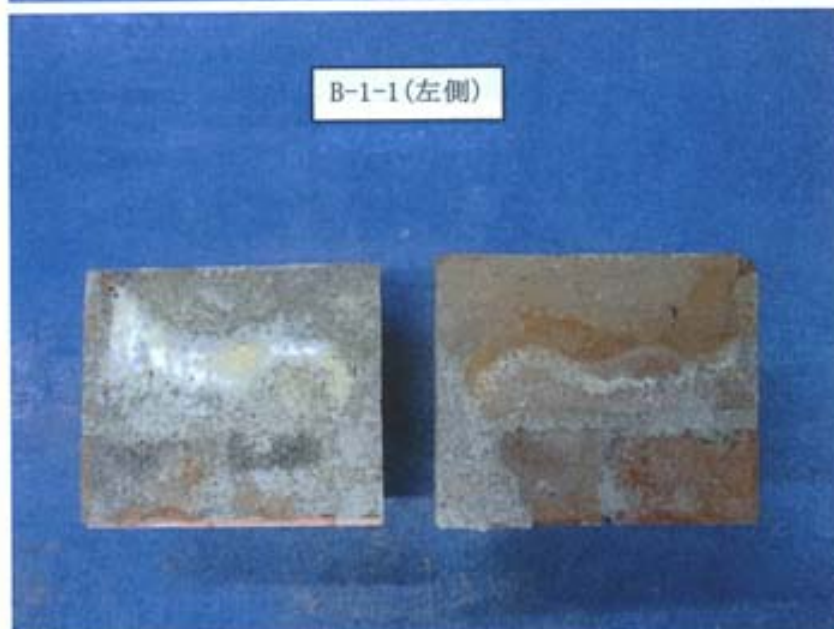
写真-73
目地モルタルの破壊状況
(写真-72 左側) [B-1-1]

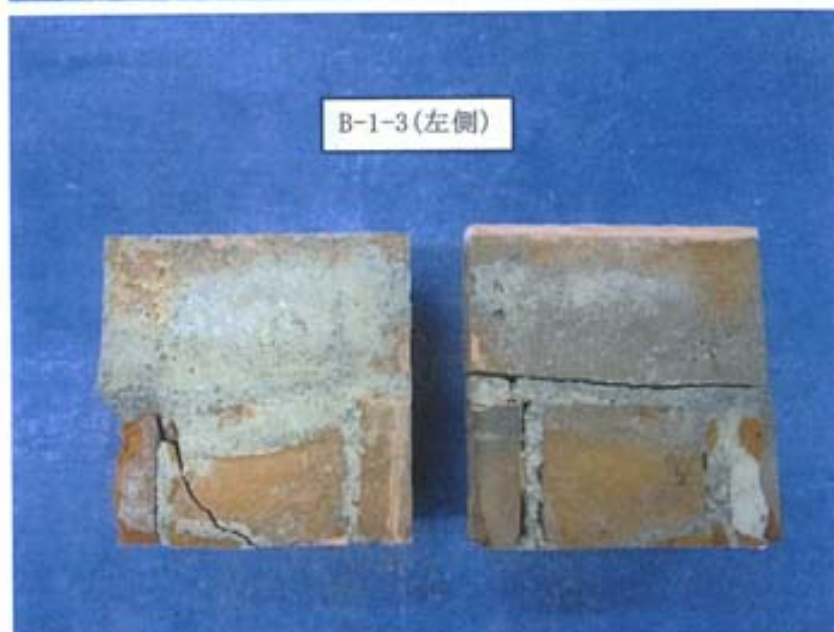
写真-79
目地モルタルの破壊状況
(写真-78 左側) [B-1-3]

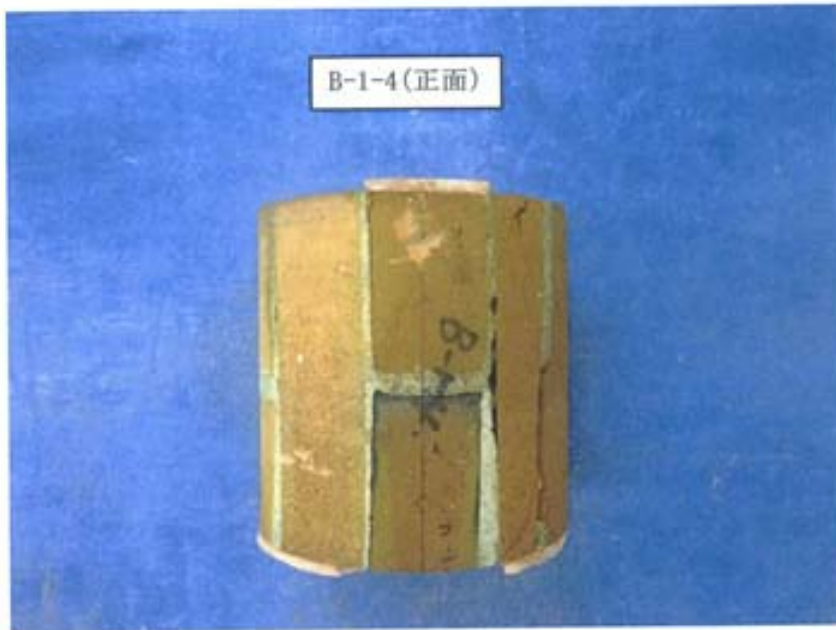
写真-81
目地モルタルの破壊状況
(正面) [B-1-4]

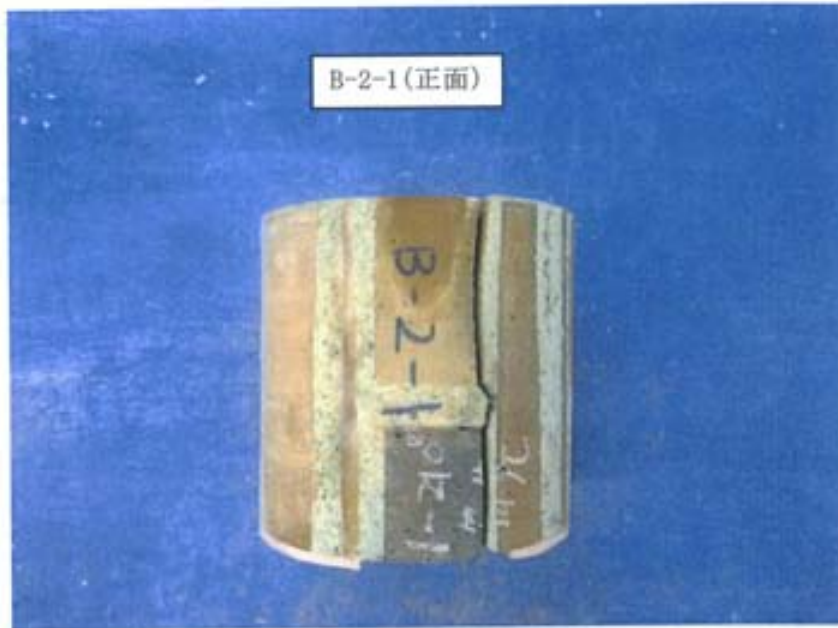
写真-87
目地モルタルの破壊状況
(正面) [B-2-1]

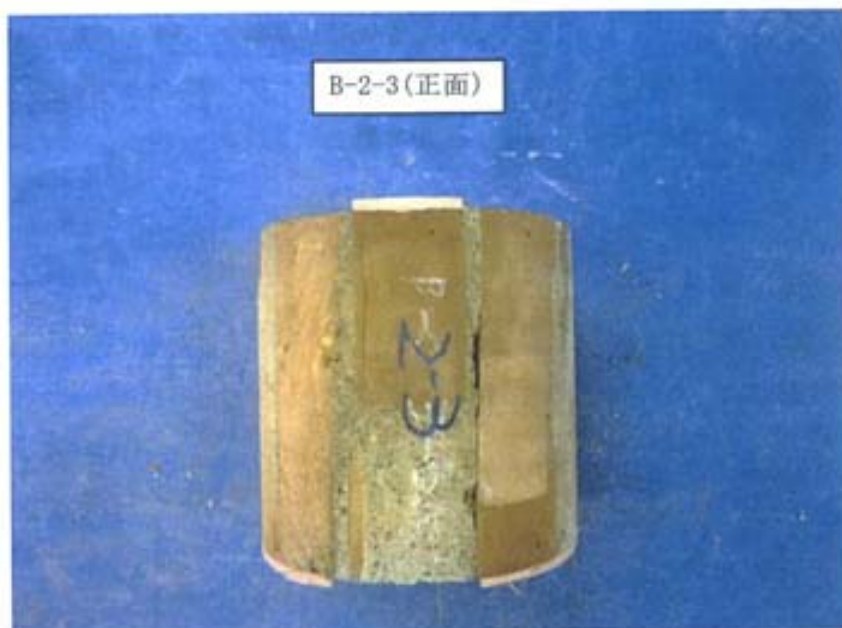
写真-93
目地モルタルの破壊状況
(正面) [B-2-3]

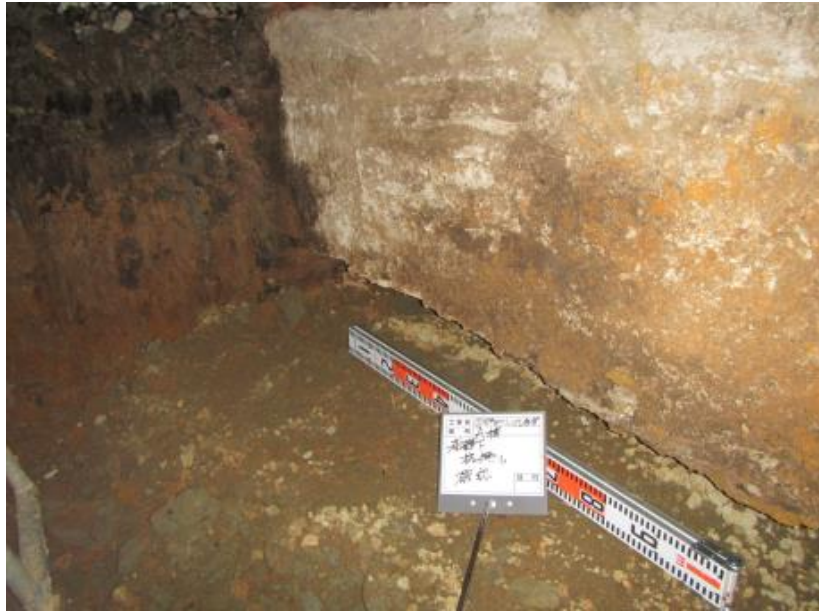
写真No. 04

基礎下杭無しを確認

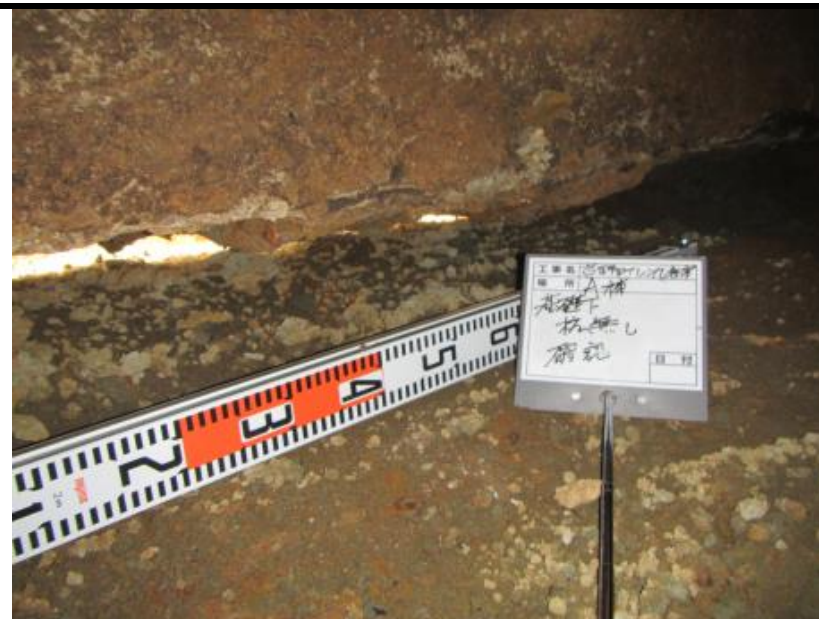
写真No. 05

基礎下杭無しを確認

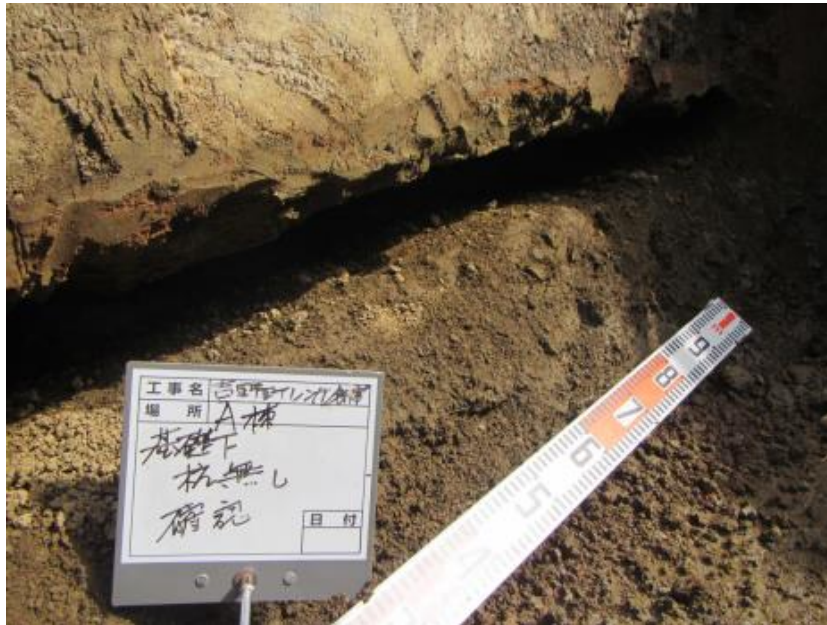
写真No. 07
場所
A棟 外周
屋内側
所見
基礎下杭無しを確認
備考

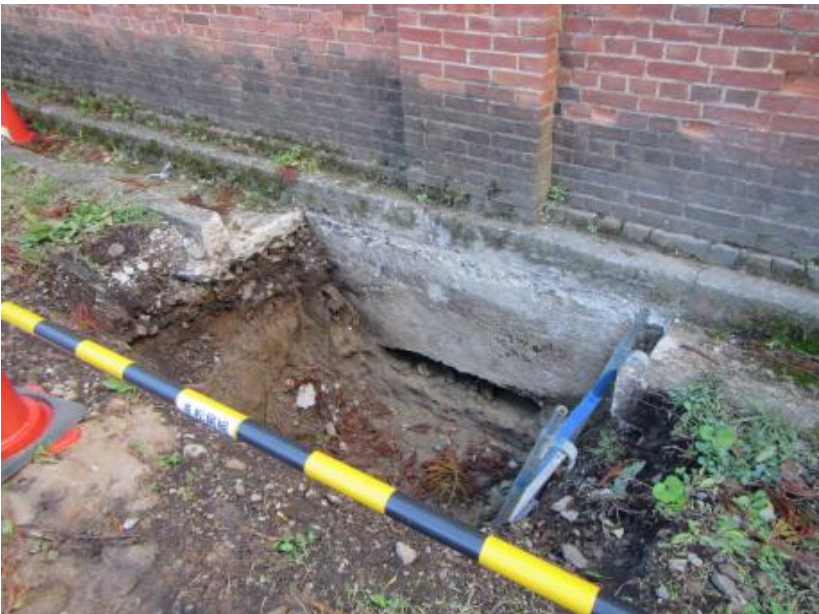
写真No. 16

掘削状況

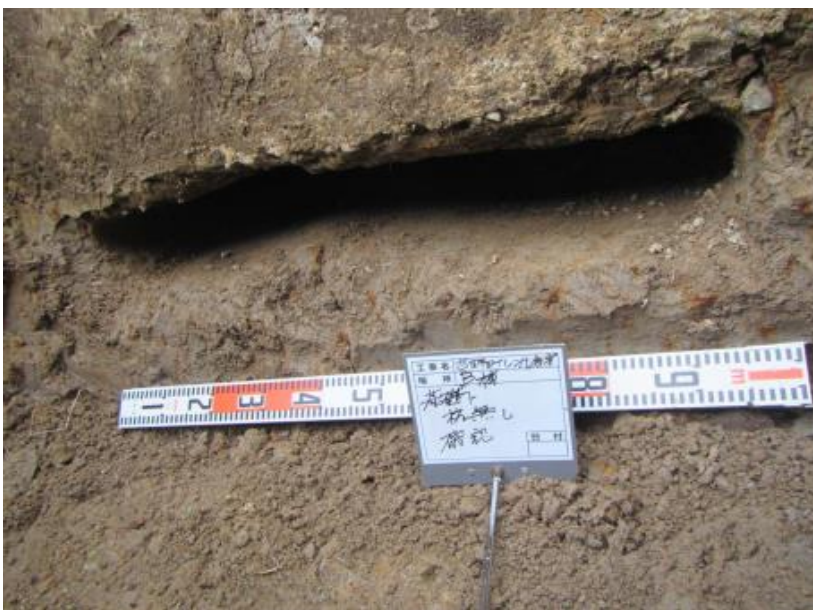
写真No. 17

掘削状況

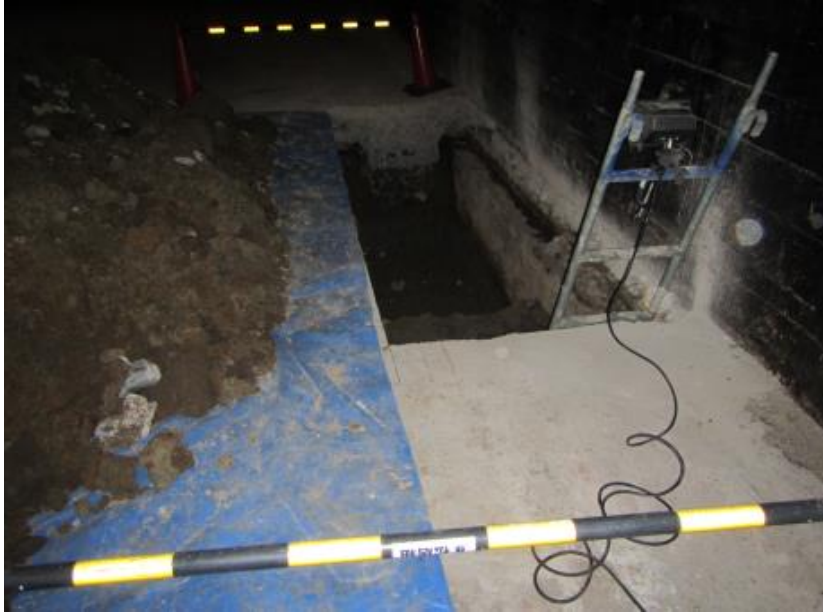
写真No. 18
場 所
B棟 外周
屋内側
所 見
掘削状況
備 考

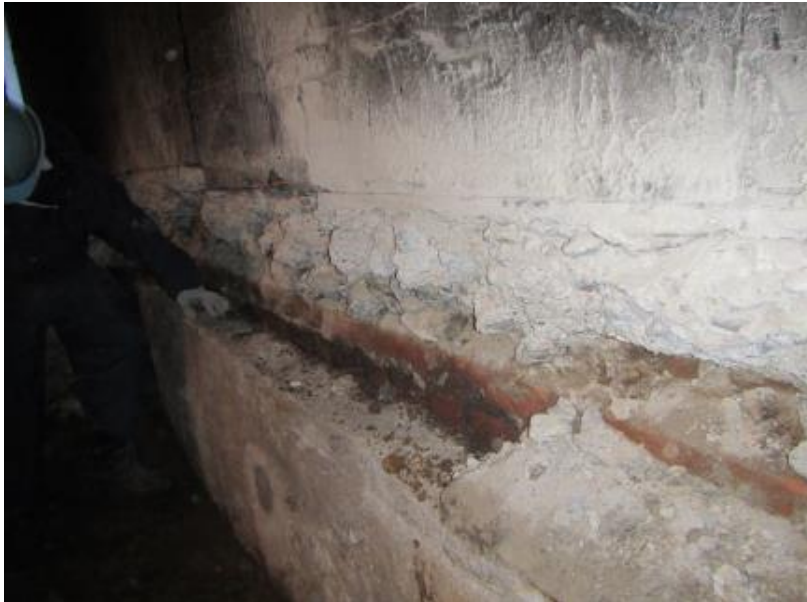
写真No. 19
場 所
B棟 外周
屋内側
所 見
掘削状況
備 考

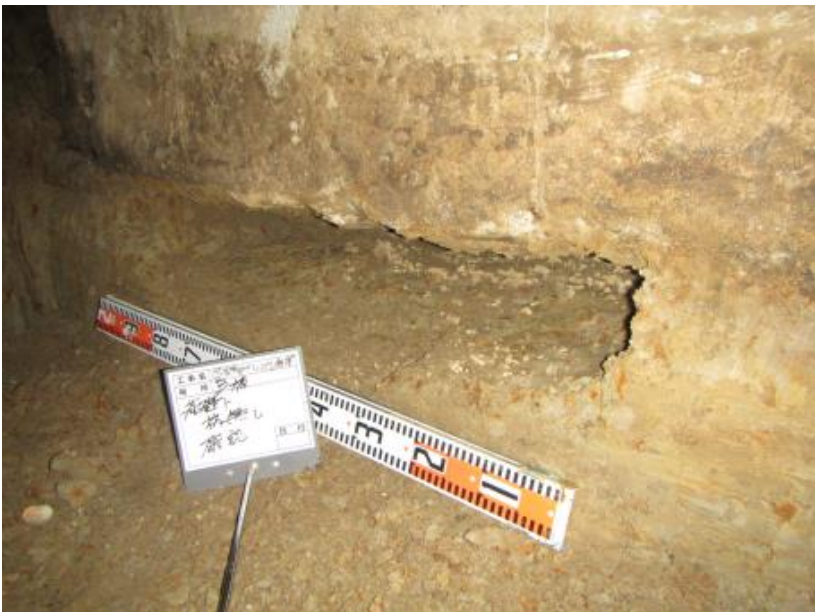
写真No. 20
場 所
B棟 外周
屋内側
所 見
基礎下杭無しを確認
備 考

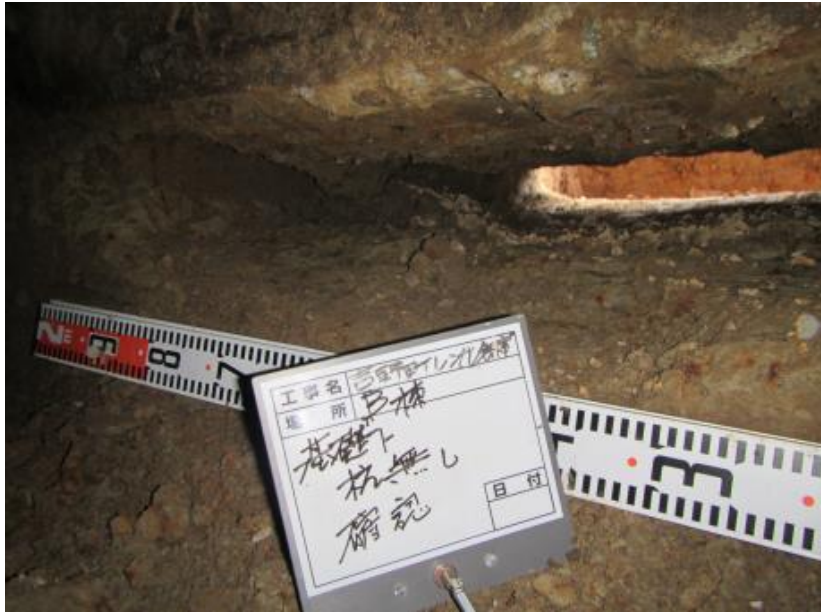
写真No. 21
場所
B棟 外周
屋内側
所見
基礎下杭無しを確認
備考

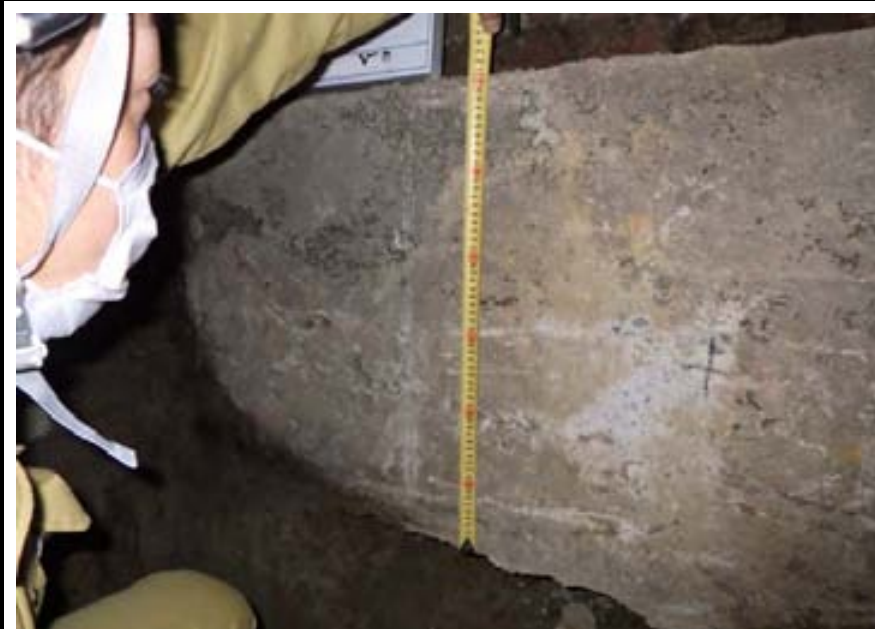
写真No. 22
場所
B棟 外周
屋内側
所見
寸法測定状況
備考

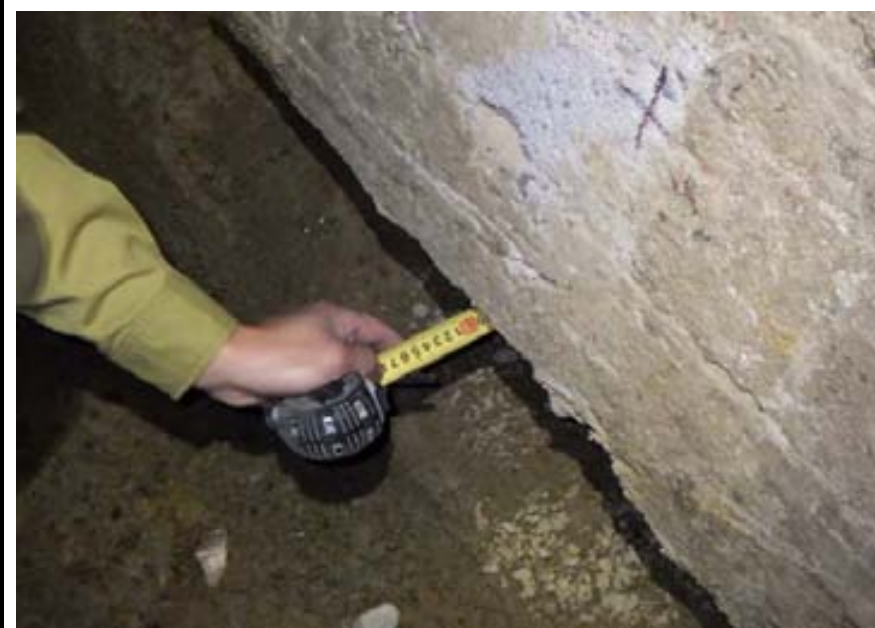
写真No. 23
場所
B棟 外周
屋内側
所見
寸法測定状況
備考

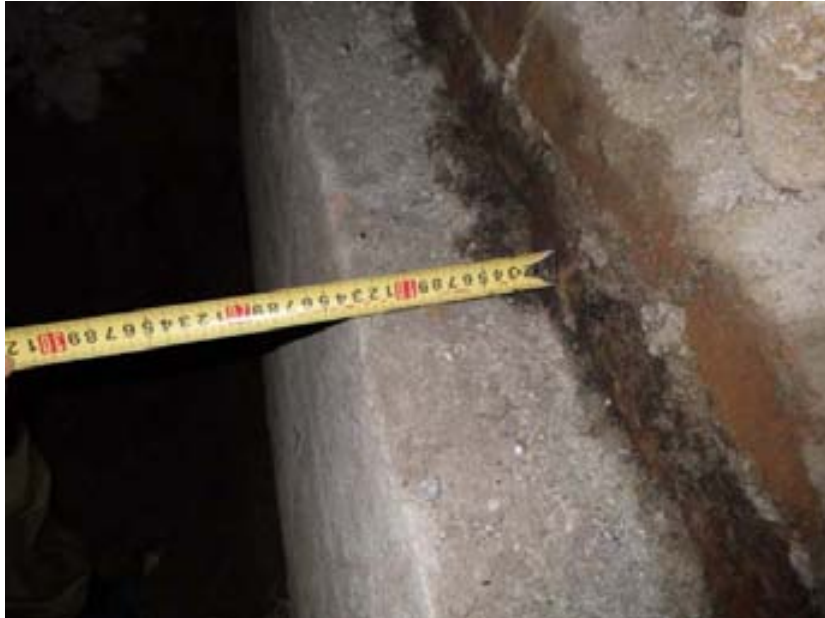
写真No. 24
場 所
B棟 外周
屋内側
所 見
寸法測定状況
備 考

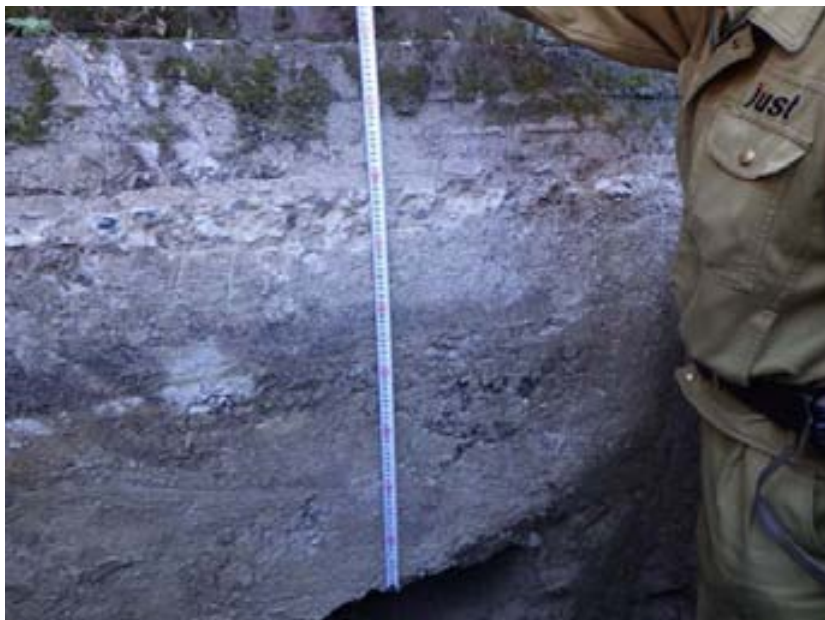
写真No. 25
場 所
B棟 外周
屋外側
所 見
寸法測定状況
備 考

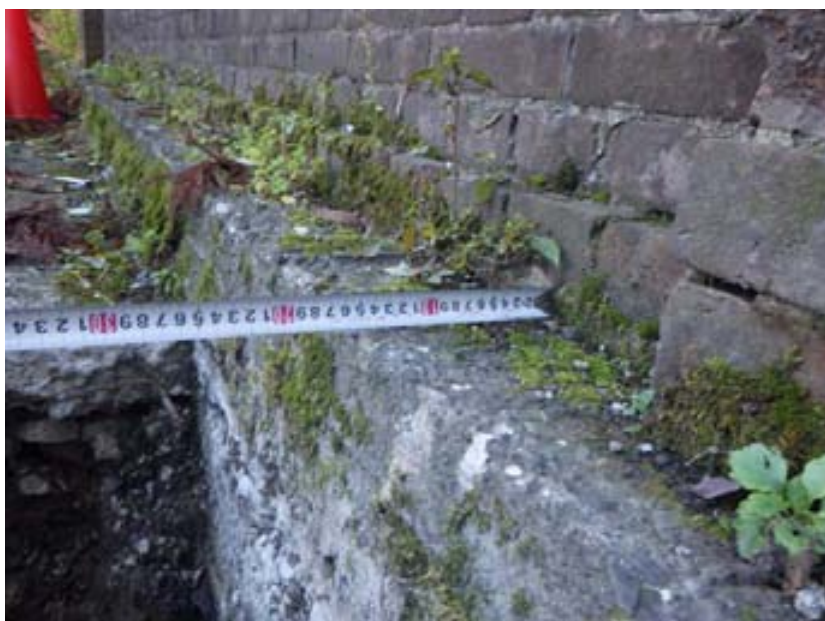
写真No. 26
場 所
B棟 外周
屋外側
所 見
寸法測定状況
備 考

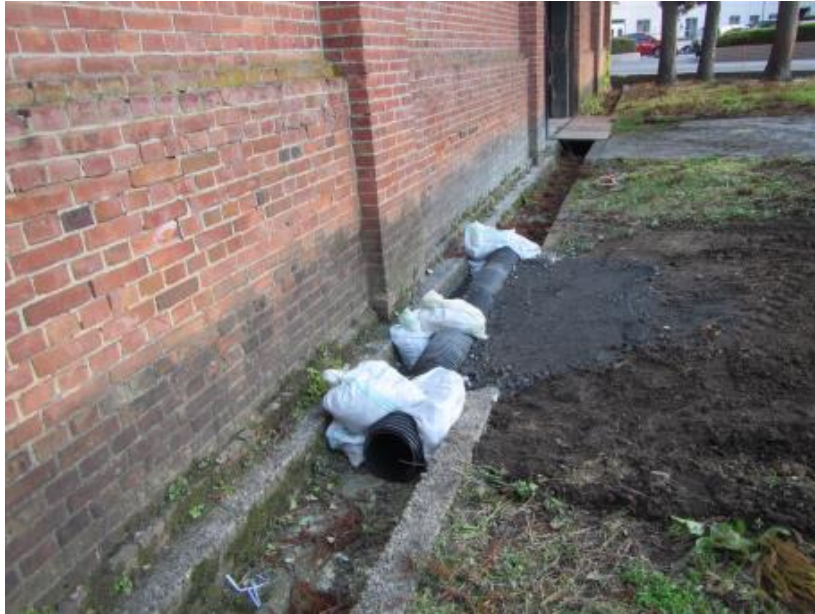
写真No. 27

埋戻状況

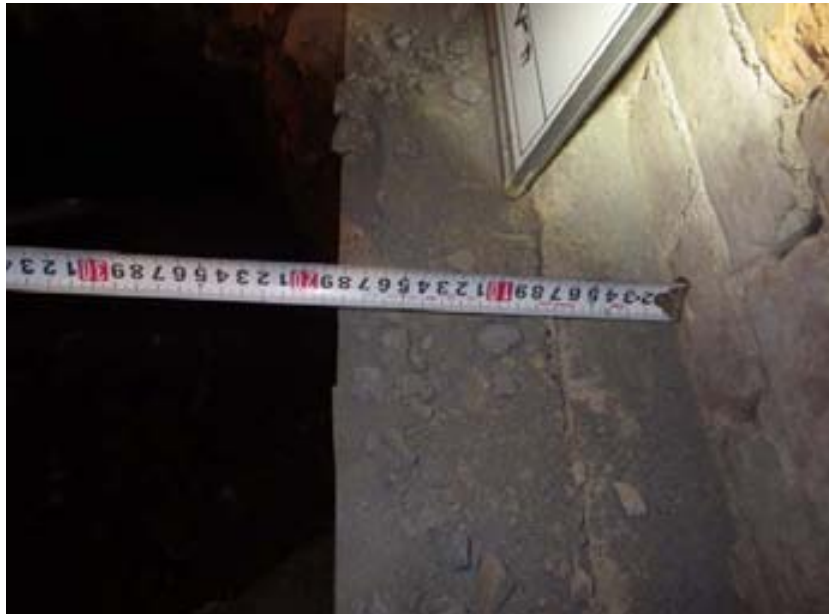
写真No. 32
	場所
	A棟 中央
	所見
	寸法測定状況

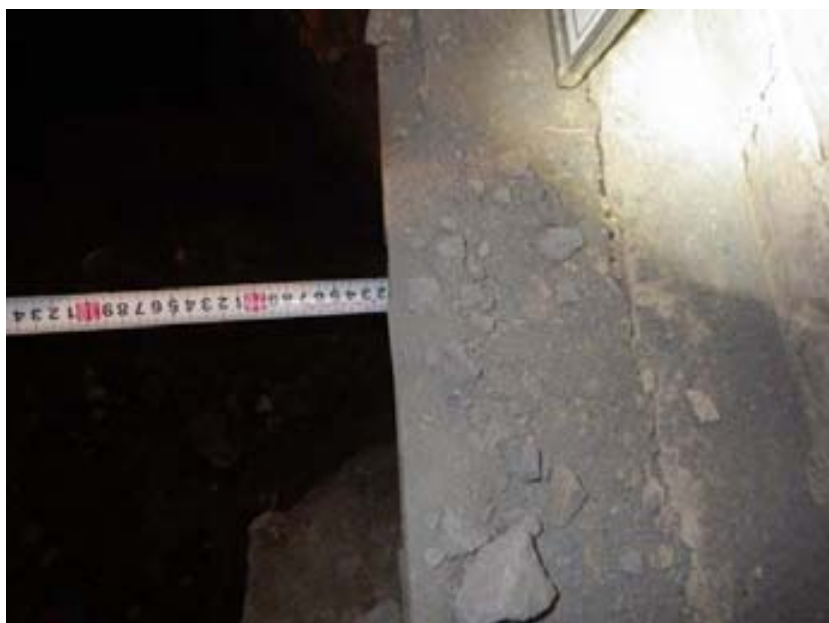
写真No. 33
	場所
	A棟 中央
	所見
	寸法測定状況
<p style="text-align: center;">余 白</p>	備考

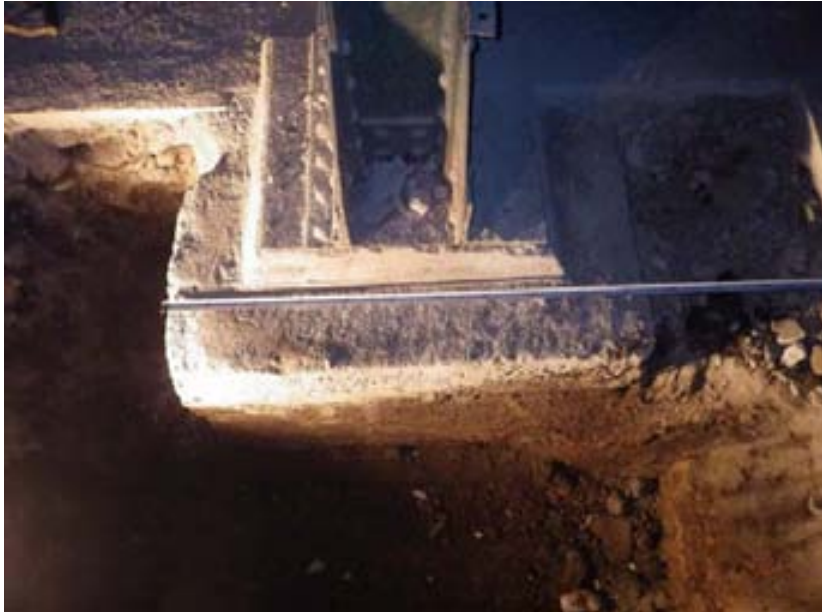
写真No. 37

寸法測定状況

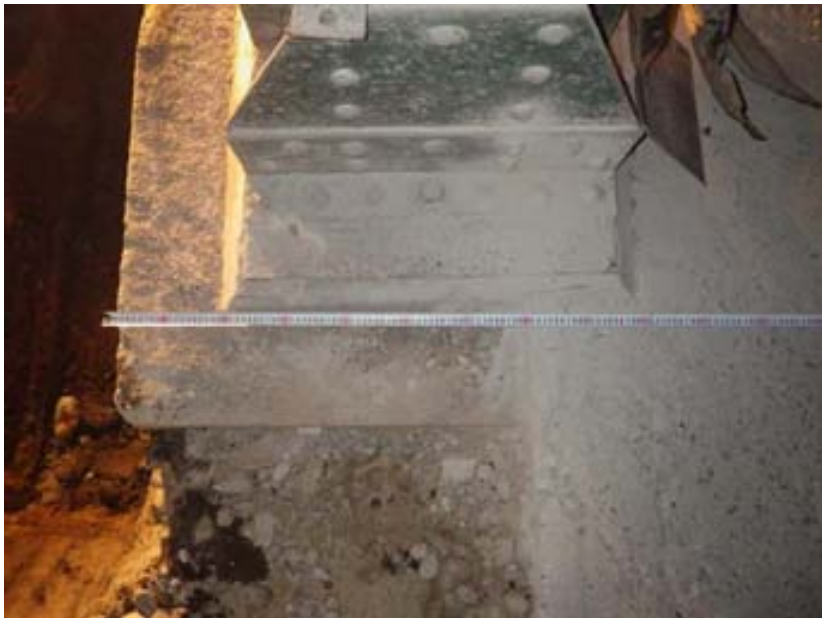
写真No. 38

寸法測定状況
