第4章 本丸石垣解体調査

1. 調査の方法

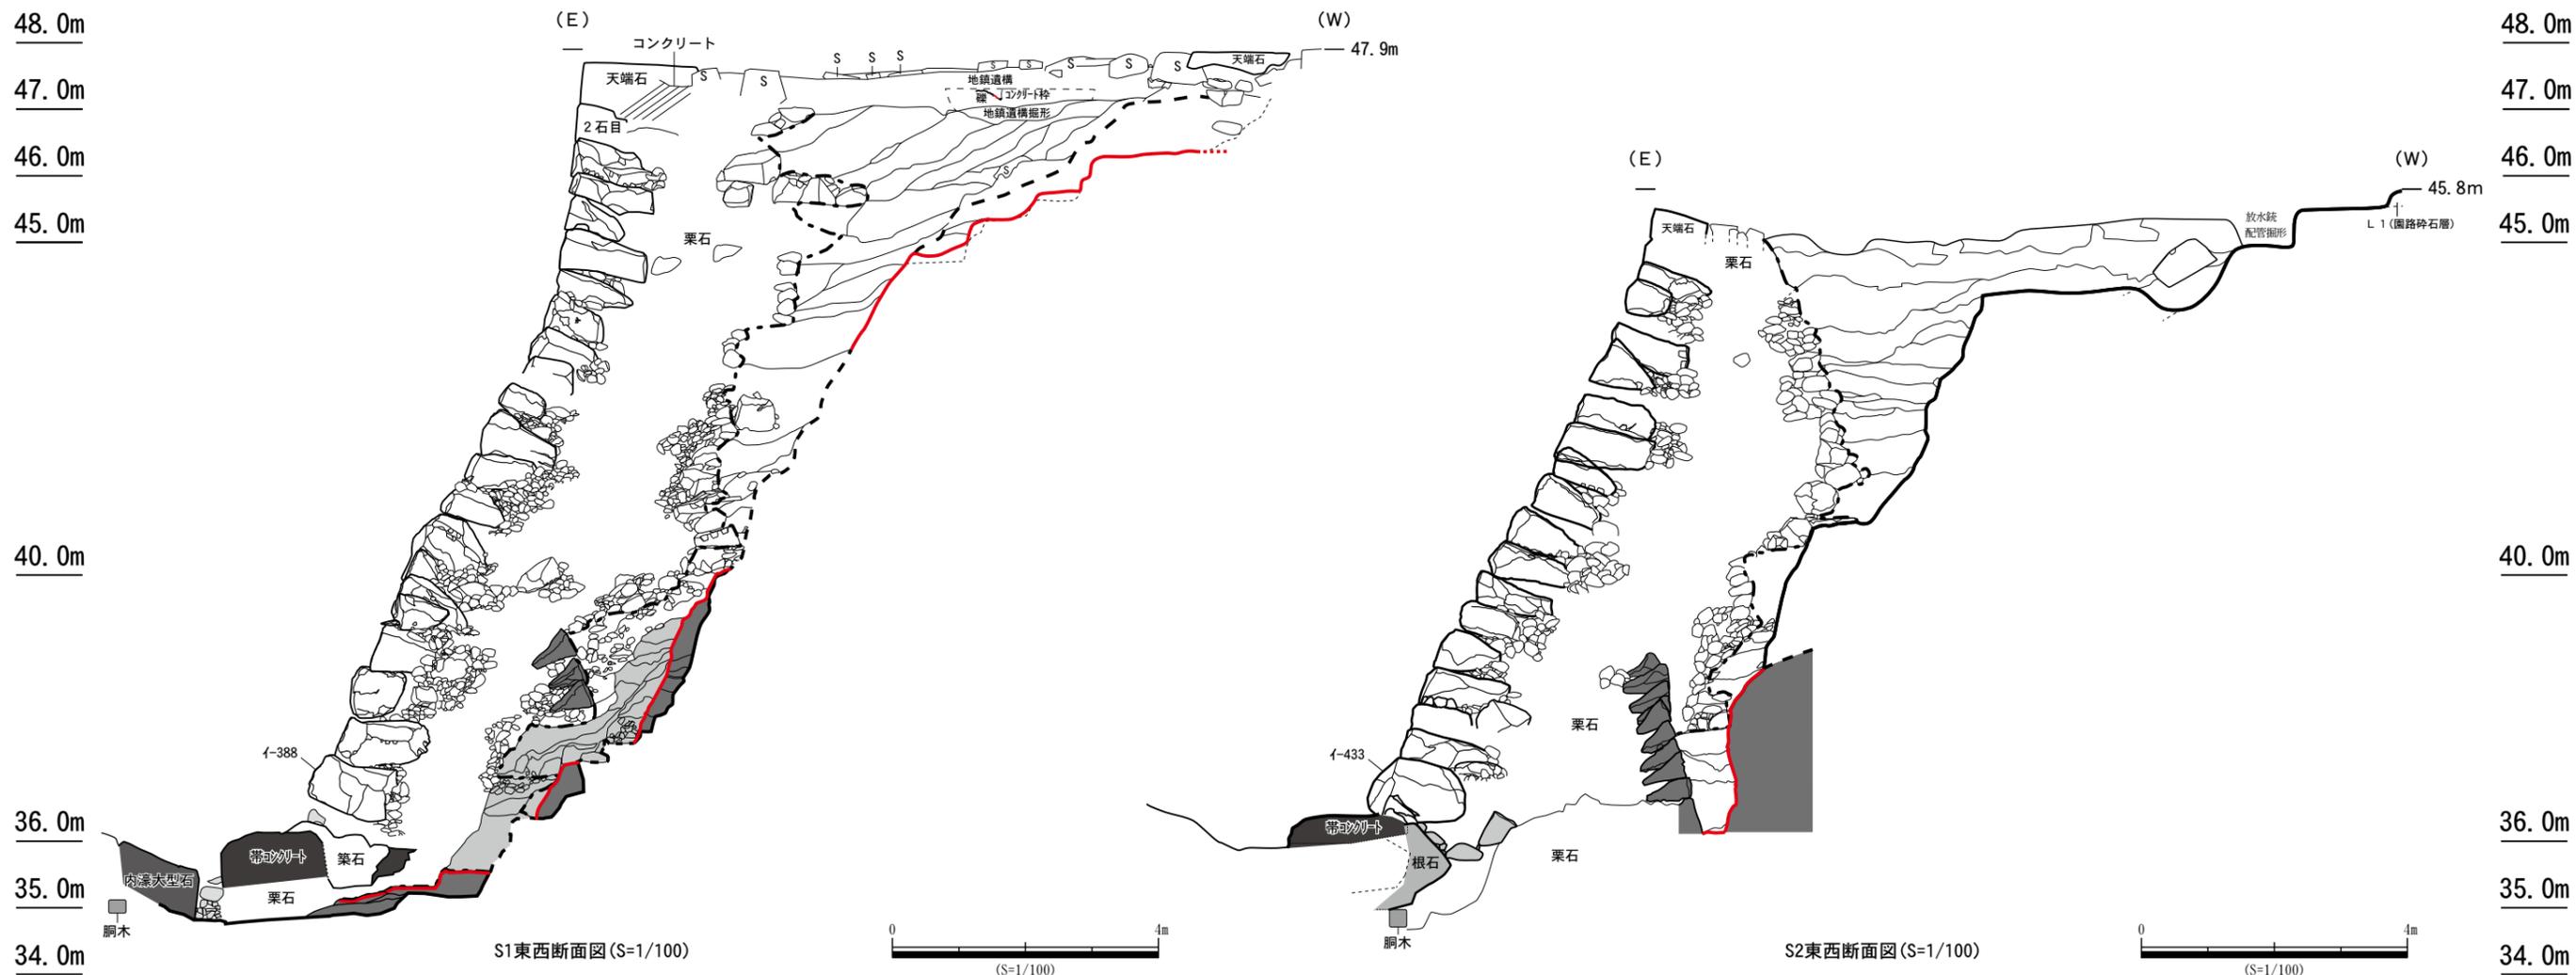
図版25 背面盛土・裏込石分布図

③背面盛土の分類と分布状況(図版25)

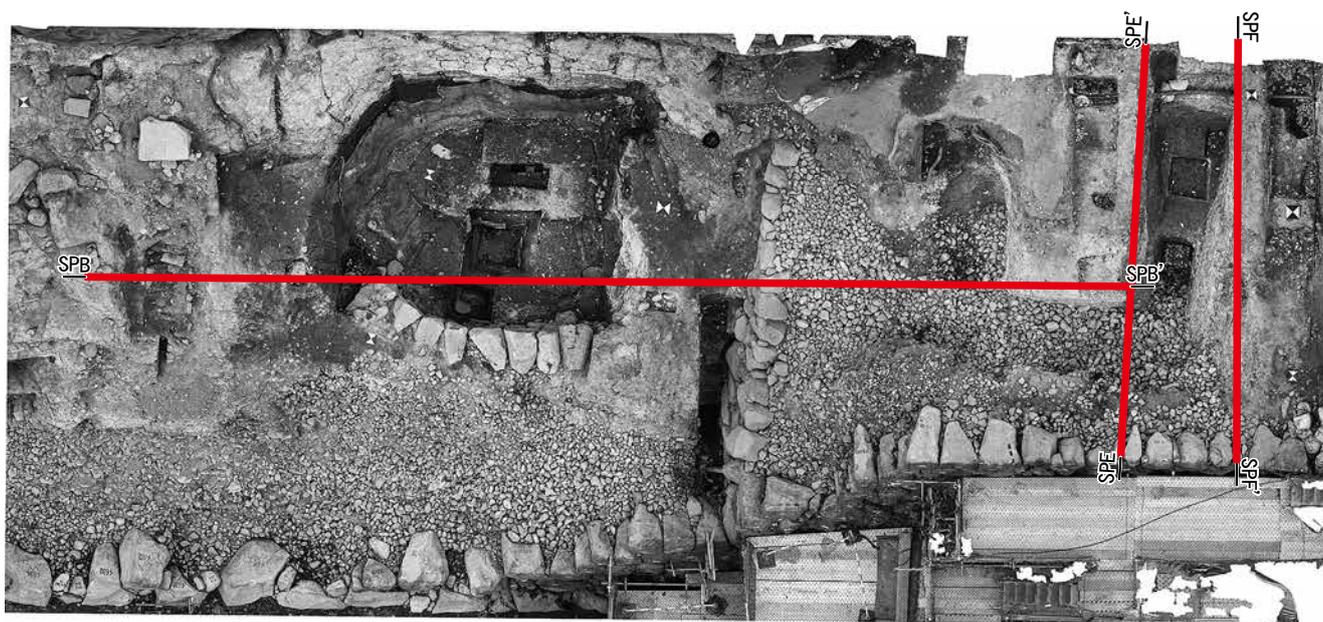
図版31 排水遺構東西断面図 (S=1/80)

井戸遺構南側のA B-12に位置する。機能としては石垣内に造られた排水施設と考えられ、天端付近の桝部から排水すると暗渠部を通り石垣10段目の蛇口から内濠へ流れ出る仕組みである。蛇口から西端の桝部まで約10m、桝部底面から蛇口底面までの落差は3.5mを測る。底石を蛇口から西へ盛土と裏込めの斜面に合わせて敷きつめ、途中8石目以西は階段状に積み上げられている。その底石の両端には袖石が据えられ、その上には蓋石が置かれていた。西端の桝部は東側の流路を除いた三方に袖石が置かれ囲われていた。北側は井戸方向から来る暗渠を受けるための袖石がさらにその上に両側2石置かれている。桝部底石の上には二枚の平石が東西に並行して置かれており、木桝を置いた際の高さ調整用のものと推定された。桝部流路の最初の袖石の両側には溝が掘り込まれており、板のようなものを上から嵌め、水量を調整したと考えられる。暗渠部の掘方埋土は、階段状の底石を境に上下異なり、桝部のある上部は礫混じりで、下は灰白色粘土混じりの土である。遺物は、上部掘方埋土から、19世紀代の悪戸焼の皿が出土していることから、近代に修理されている可能性がある。下部は掘方埋土からは17世紀末から18世紀初頭の肥前磁器や二彩唐津などが出土していることから元禄の築足の際に築造されたものと考えている。

調査の結果、底石は下に沈み、蛇口は斜め上を向き、暗渠には土が詰まっていたことから機能性は失っていたのは確実である。また、掘方埋土及び周辺の盛土は一部空洞化しており、暗渠の排水機能が停止したことで、行き場を失った水が掘方埋土から溢れ出たと考えられる。

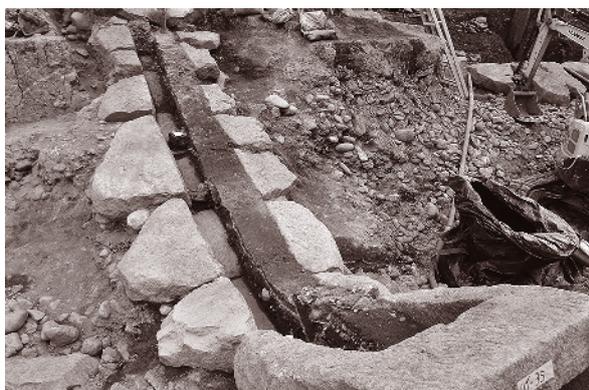
暗渠内堆積土断面（南東から）
