史跡津軽氏城跡（弘前城跡）

弘前城本丸発掘調査概報Ⅳ

一本丸石垣解体修理事業に係る発掘調査一

2016（平成28）年度

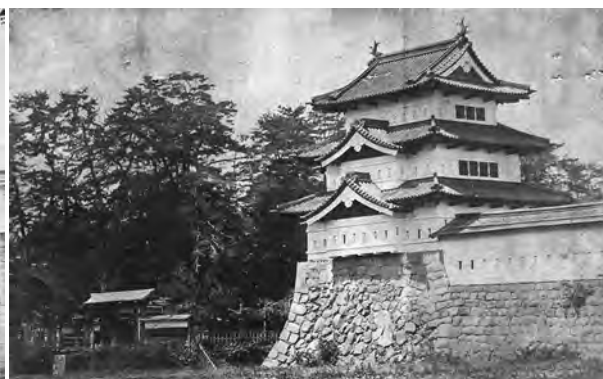
図版8 明治初期の天守台石垣（明治の石垣崩落前）
笹森町・相馬家所蔵

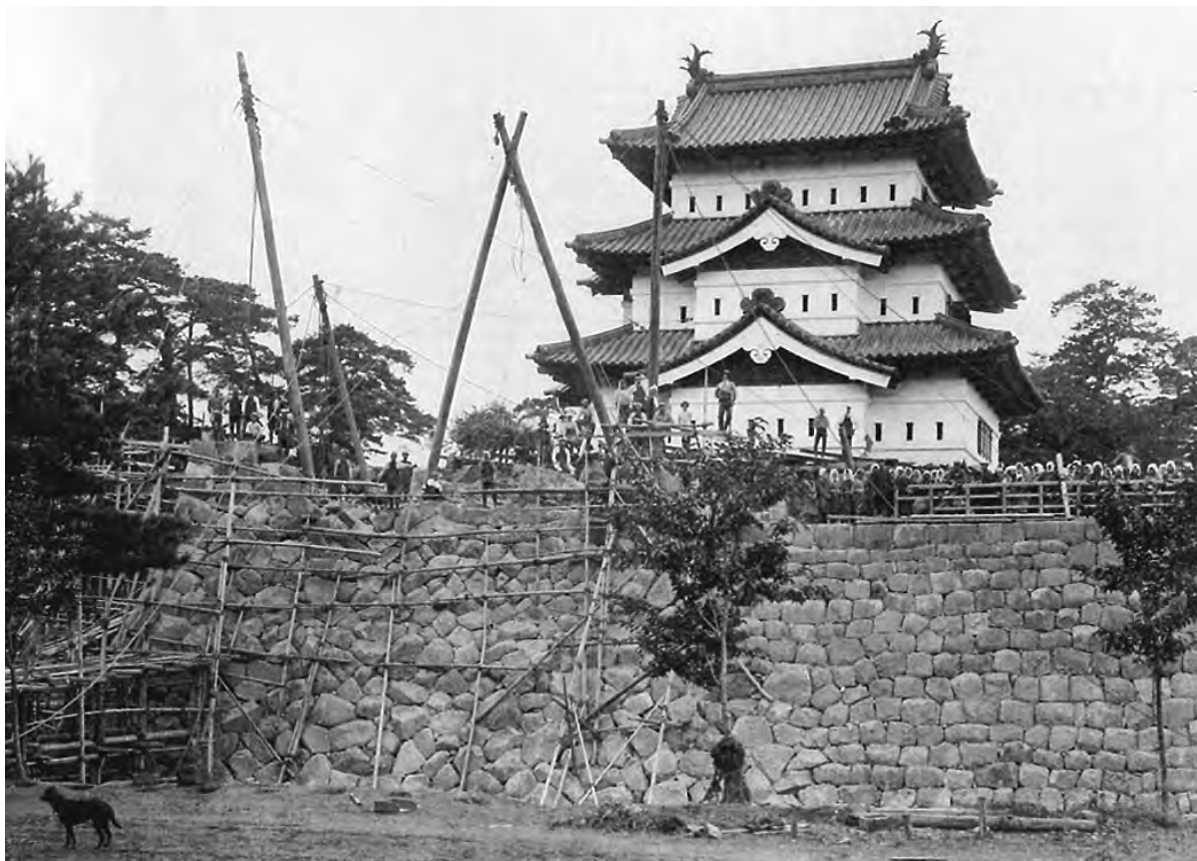
図版 9 近代の石垣修理 大正 4 年(1915) 弘前市広聴広報課所蔵

は此隅矢倉の移轉と石垣の積み直すに費されたのであるが最初の予算は両方で一萬圓足らず、然し石垣の根石が動いて居つた爲めに基礎工を施す費用は別に掲上した積りであるから実際は一萬圓以上を要して居る。之れは中々の難工事であつたが青葉吹く薫風の頃から起工し僅か四ヶ月足らずの短い日數で竣工したのは流石に見上げた者だ…」(大正 4 年 10 月 14 日)

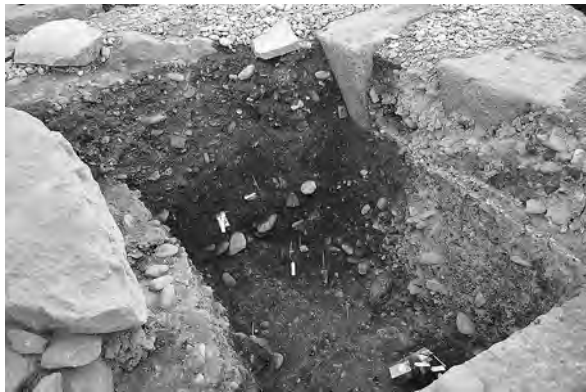
天守台北東区画土層断面(北東から)

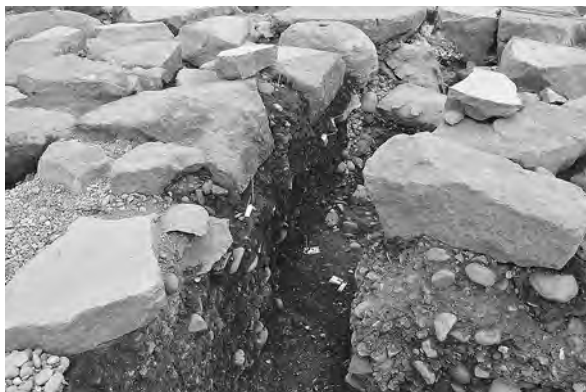
天守台北西区画 南壁沿いトレンチ全景(東から)

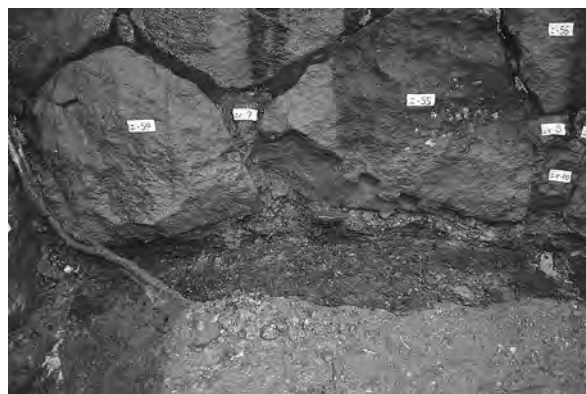
天守台石段及び石段上平場に伴う石垣の根石は、天守台北側石垣の根石とは様相が異なる。天守台北側では、小ぶりの石がアゴ出し気味に設置されているが（図版 16）、石段部分の根石には巨石が用いられている。巨石（ニ-55）に残る矢穴も、幅広である（図版 17）。

天守台石段上平場石垣根石に残る矢穴
(北から)

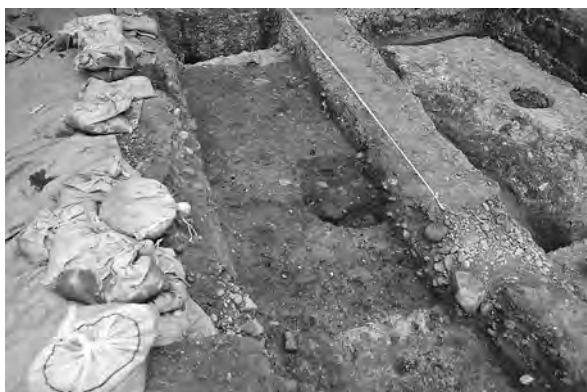
なお、B16 グリッドにおいて、「盛土④」を掘り込む大型の円形土坑を検出している。この遺構は、南端で昨年度調査区 (B16 グリッド) に位置する溝状遺構と重複し、本遺構の方が古い (図版 12)。南北方向に長い楕円形を呈し、長軸約 5 m、短軸約 3 m、深さ約 80 cm を測る (図版 12・20)。遺構内には、黄橙色粘質土 (10YR 8/6) が堆積する。「盛土④」を掘り込むことから、17 世紀以降の所産であることは分かるが、詳細な時期は不明である。

B16盛土④を掘り込む大型土坑検出
(南東から)

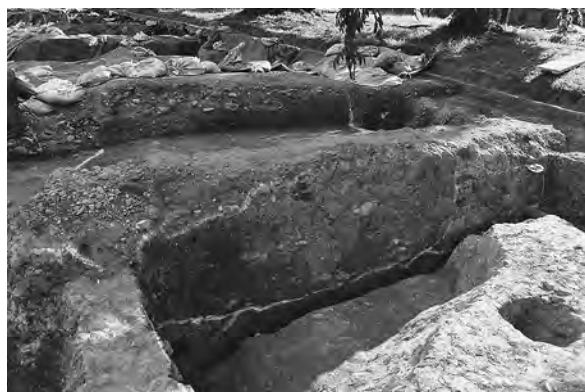
B16盛土④を掘り込む大型土坑断面
(北東から)

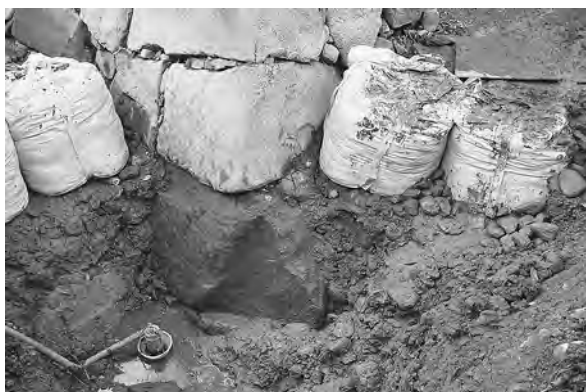
根石底辺検出（南東から）

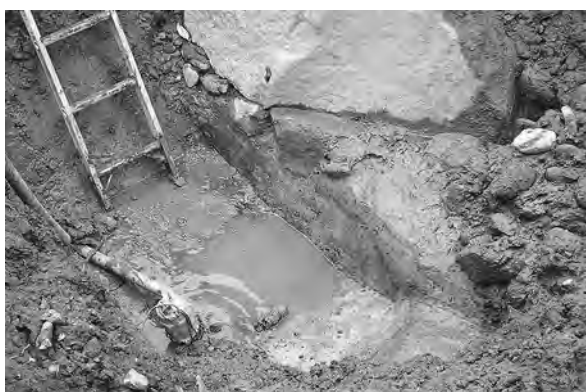
根石下の割石と根石の間から、内濠への湧水がある。根石下割石よりも下層の地山は、暗緑灰色粘質土 (10GY4/1) で締まりは非常に硬く、西壁の6層と同様岩盤である。検出直後は暗緑灰色であるが、時間が経つと酸化のため、表面が黄褐色 (2.5Y5/4～2.5Y5/6) に変色する。検出面よりも下層まで掘り込むと、部分的に黄褐色を呈する。簡易動的コーン貫入試験での土質調査結果によると、この地点での地山はトレンチ底面から60cm下までがN値10→25の「粘性土」であり、その更に下層は砂礫層となる。

根石下に堆積する地山粘土層（南東から）

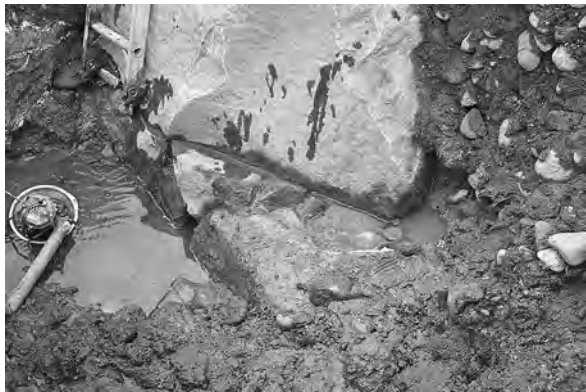
根石の下に入る小型石列（南東から）

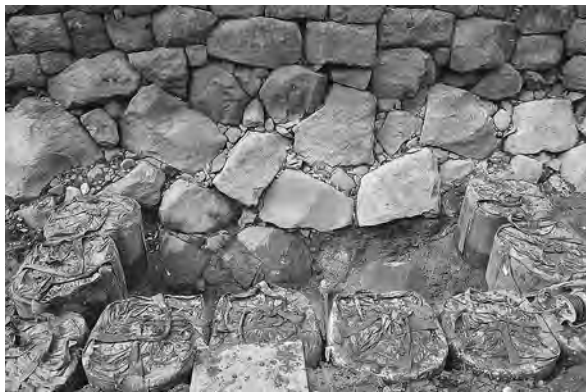
B トレンチ全景（東から）

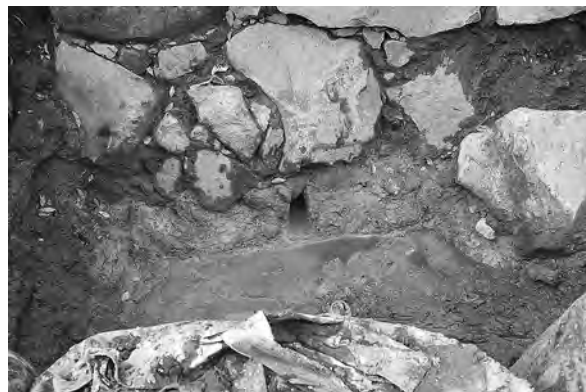
根石付近の石積み（東から）
