史跡津軽氏城跡（弘前城跡）

弘前城本丸発掘調査概報Ⅲ

2015（平成27）年度

— 本丸石垣解体修理事業に係る発掘調査 —

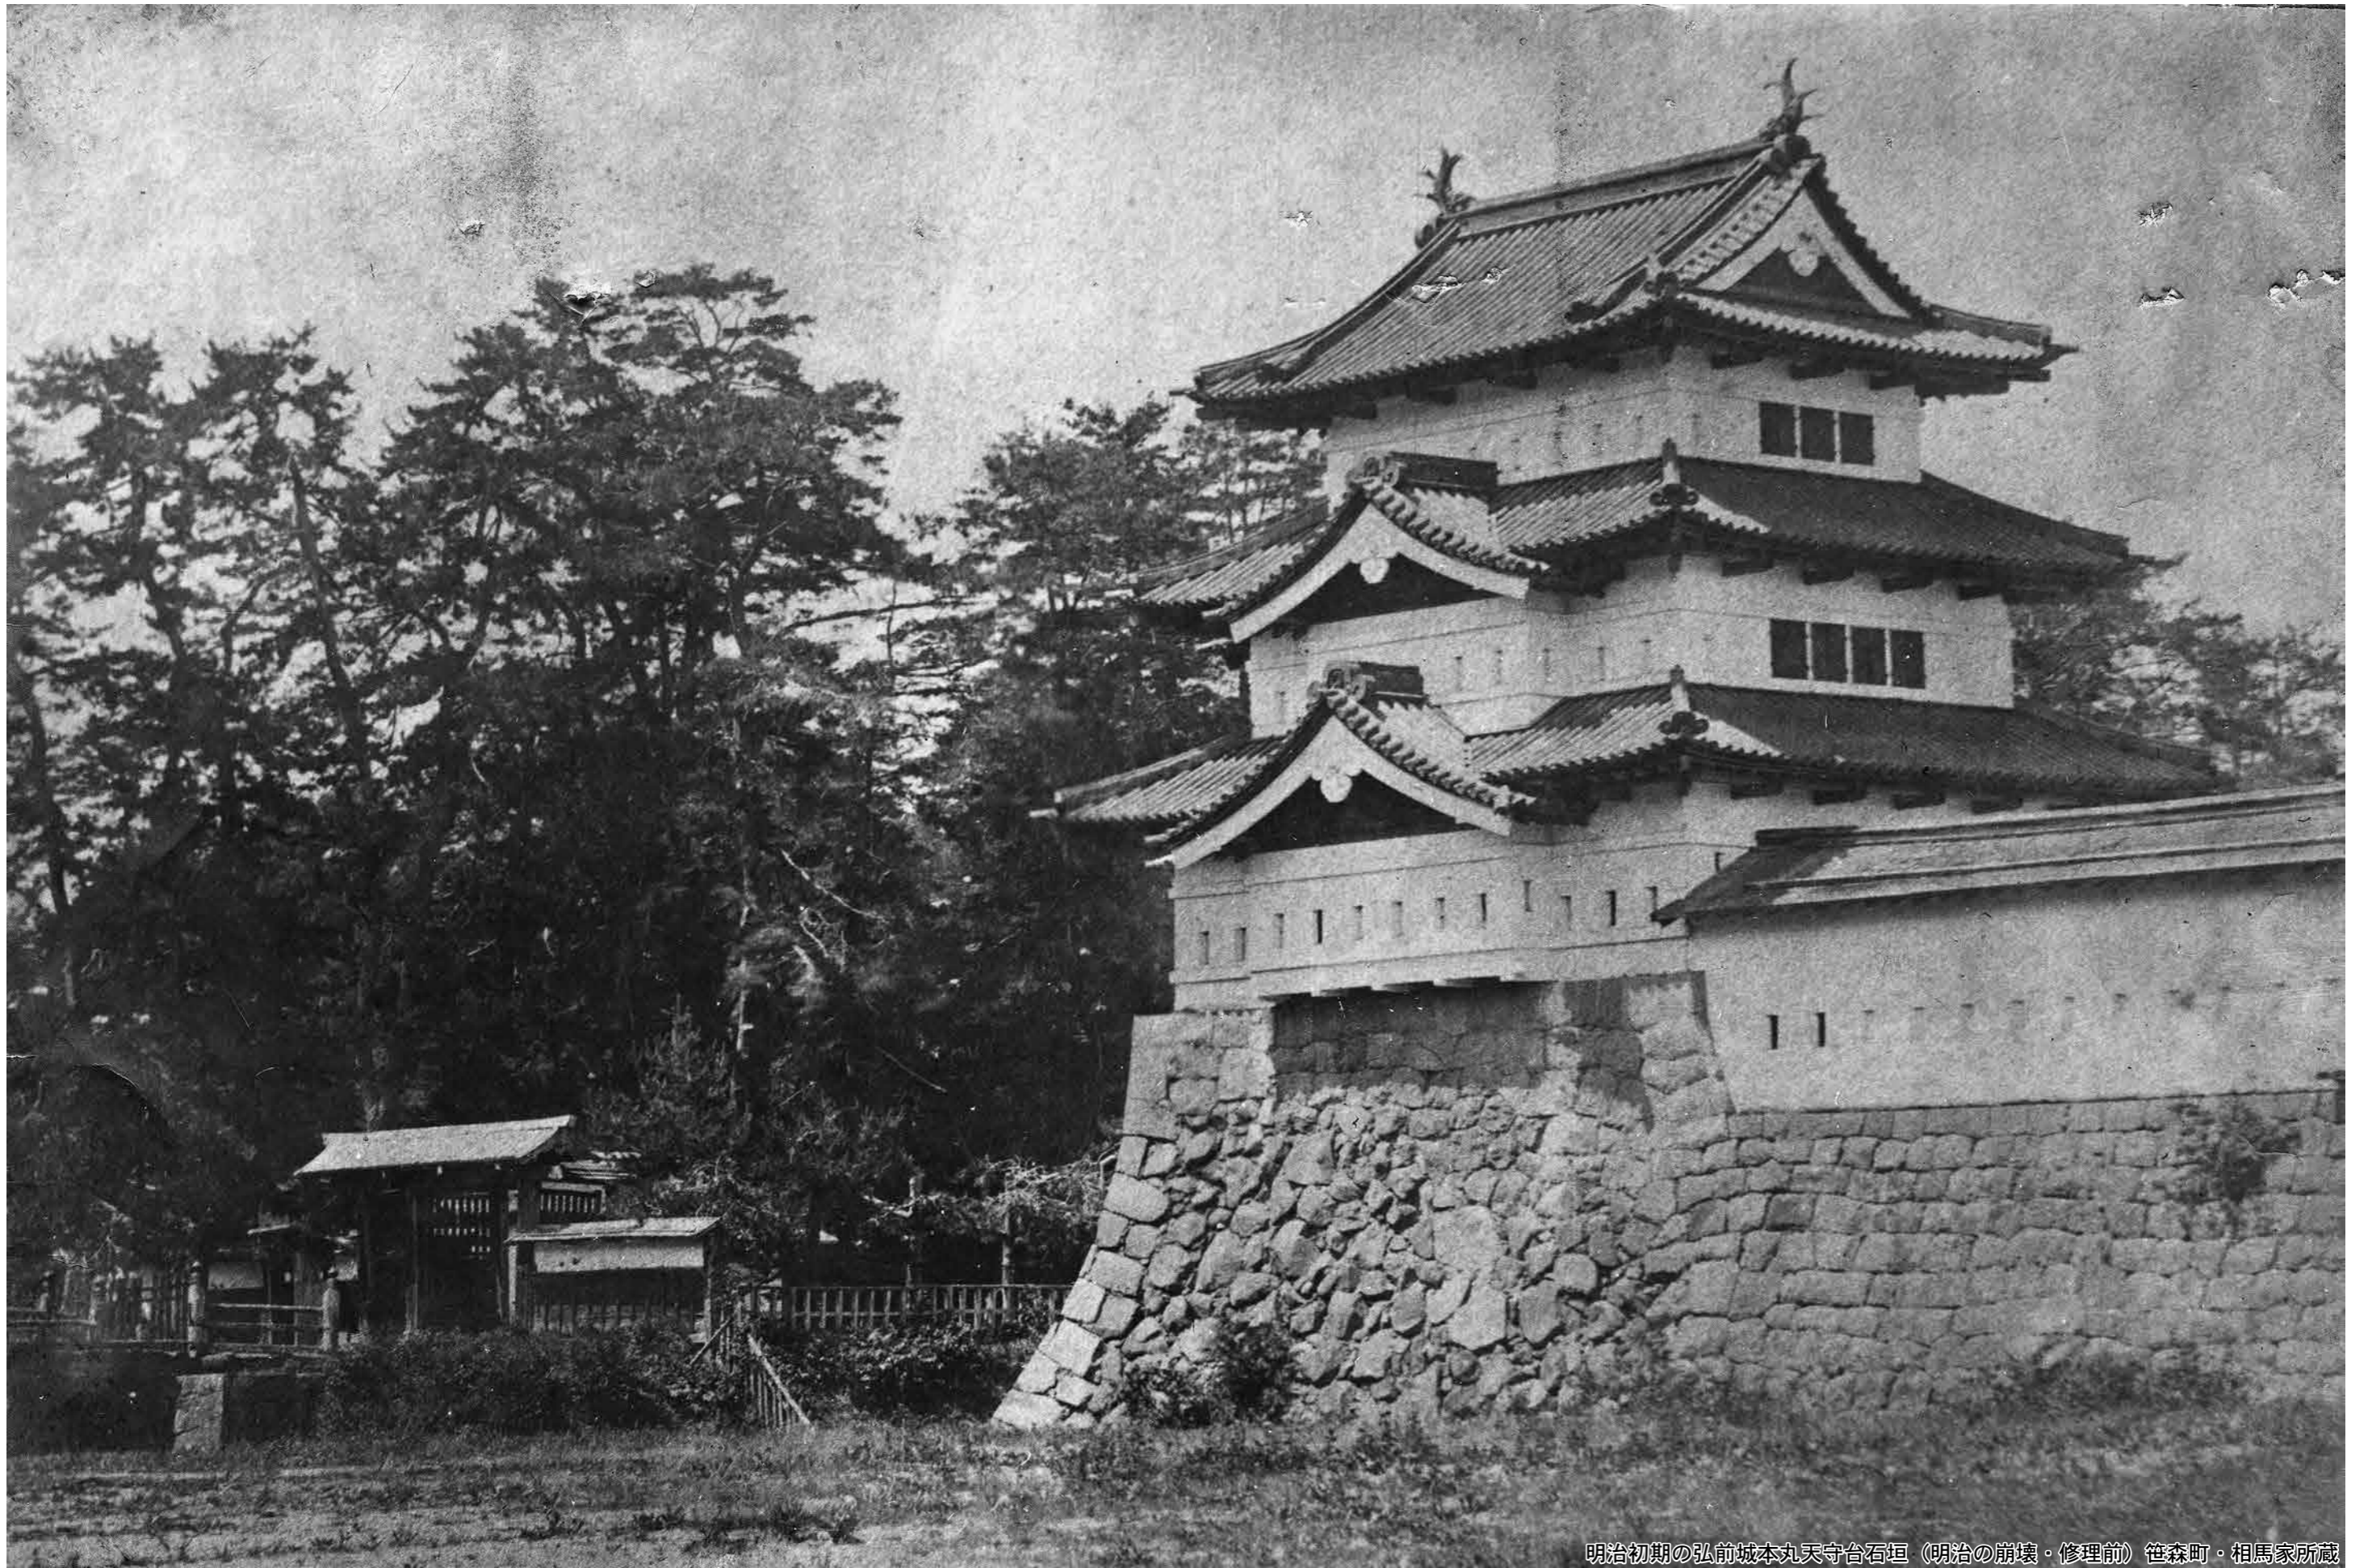
明治初期の弘前城本丸天守台石垣（明治の崩壊・修理前）笹森町・相馬家所蔵

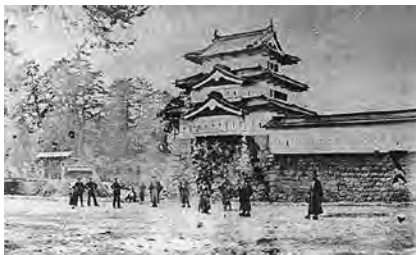
明治初期の天守台石垣崩壊 明治初期 高照神社蔵

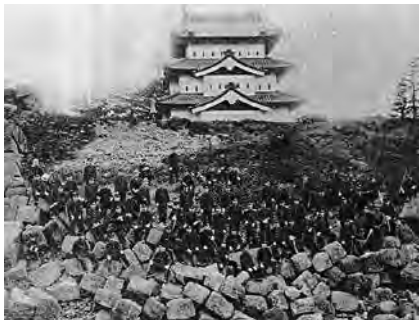
崩壊した天守台石垣 明治30年以降 弘前図書館蔵
