第5章 天守台の調査

3. 調査成果

第6章 天守曳屋に係る工事立会成果

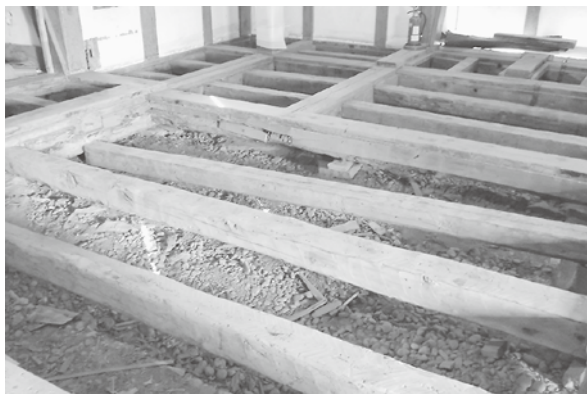
天守根太撤去前状況（G・H・I区）北西から

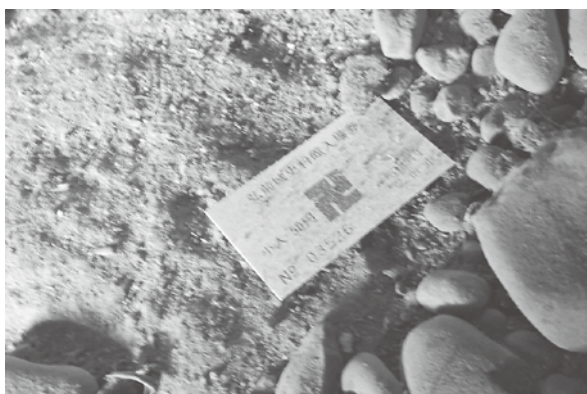
F区北西隅には、石仏を1点確認した(図版 41-1・46・49)。詳細については後述する。この他、天守台表面には、床板を剥がした直後から明らかな現代遺物が露出していたが(図版 46)、これらのは多くは床板を剥がした際の落下物であると思われる。その一方で、天守台調査の過程では、玉砂利の下から洋釘が次々と姿を現した。玉砂利層の中に洋釘が含まれているということは、玉砂利の敷設が近代以降であることを意味している。石仏は玉砂利の上で確認されているので、天守床下に置かれたのは近代以降のことなのであろう。

天守台表面で確認した現代遺物（弘前城史料館入館券）

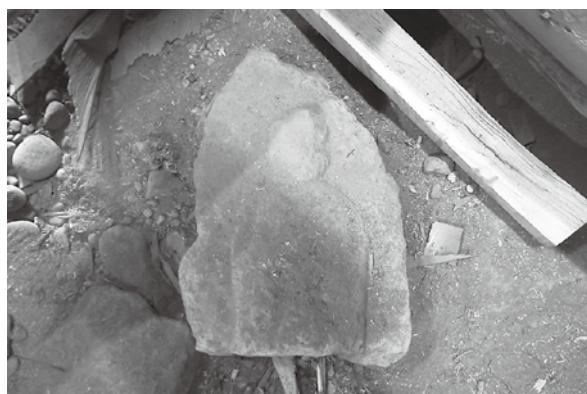
F区石仏確認状況（東から）

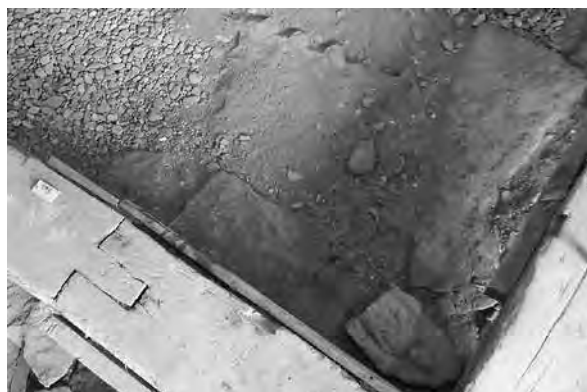
F区北西隅（北西から）

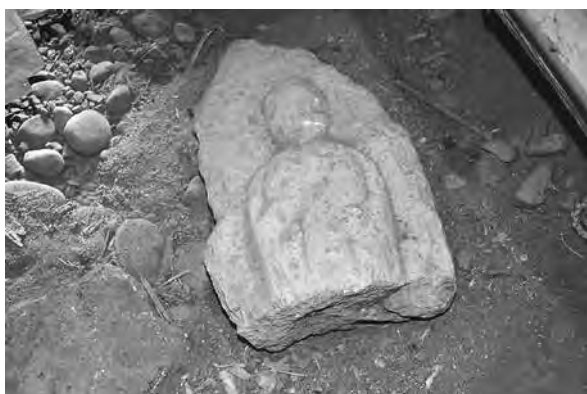
石仏(図版 41-1・44・46・49) 天守1層目の床板を剥がした後、天守台表面に確認した。地中に埋没はしておらず、図像の彫られた面が上になっていた。下部が欠損しており、天守台表面には見つかっていない。

F区石仏確認状況（東から）

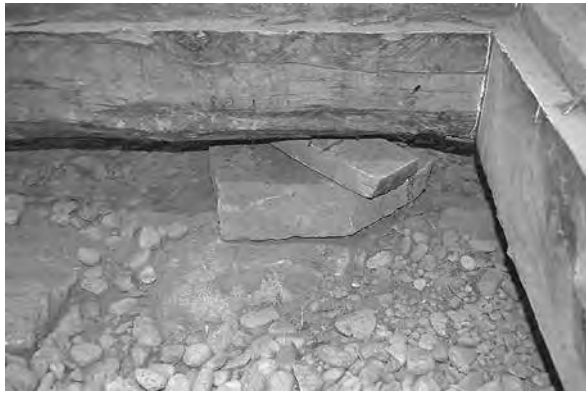
天守台と床梁の間に入る板と石材

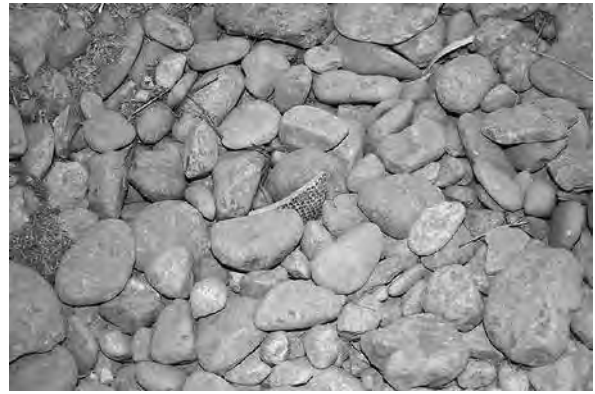
天守台G区 砂利中の遺物No.19 (北から)

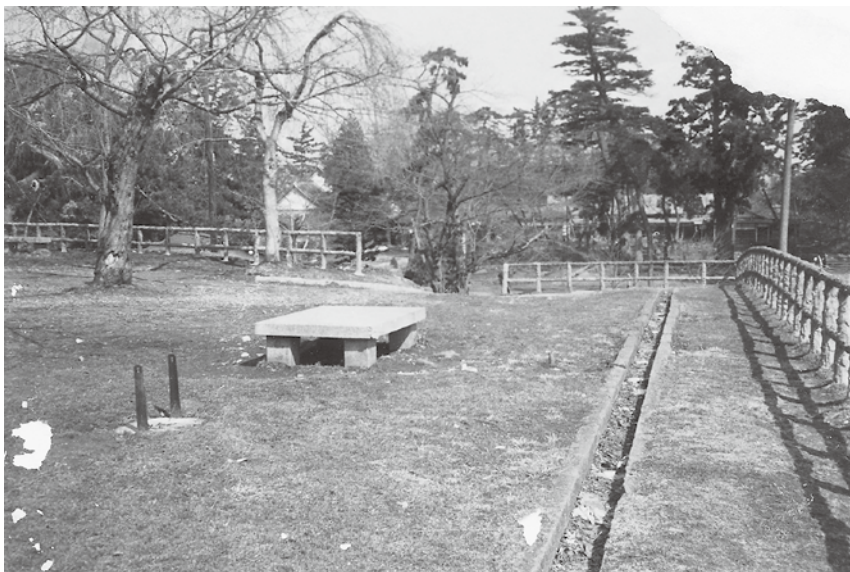
図版 59

本丸北東隅（発掘調査範囲の北側）昭和 34 年（1959）撮影

写真中央にコンクリートベンチが見える。また、写真右側に写る排水溝は、平成 25 年からの本丸発掘調査で検出されている。

このベンチ1基は、本丸南側の武者屯(馬出し)から虎口を曲がった正面の石垣上に位置していた(図版57)。撤去理由は、天守曳屋見学ステージ(来園者が本丸に入る際の通路の役割も兼ねる)設置である。このベンチと同種のもので、昭和30年代に撮影された本丸の写真に写りこんでおり(図版59)、本ベンチもその頃には本丸に設置されていたものと推測される。

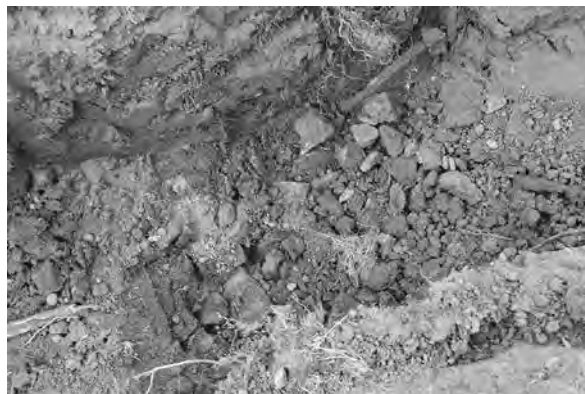
樹木を持ち上げる際、根鉢として切り取った黒色土がやわらかく、崩落して木根が剥き出しになっている(図版65)。この黒色土は10層に相当し、瓦だまり検出面の上に堆積していた。10層は瓦だまりからきれいに剥がれたため、掘削坑中央部の瓦だまりを破壊することはなかった。本掘削坑底面中央部には、瓦だまりが周囲よりも一面高く、良好な状態で残っている。本掘削坑は最終的に埋め戻したが、埋め戻し前に底面の瓦だまりをあらかじめ土木用透水シートで保護したことを明記しておく(図版66)。

北側のいちい移植 瓦検出状況
